Verifica di conformità legislativa (Sicurezza)

MALERBA S.R.L.

MALERBA S.R.L. - Verifica di conformità legislativa

14-9-2021

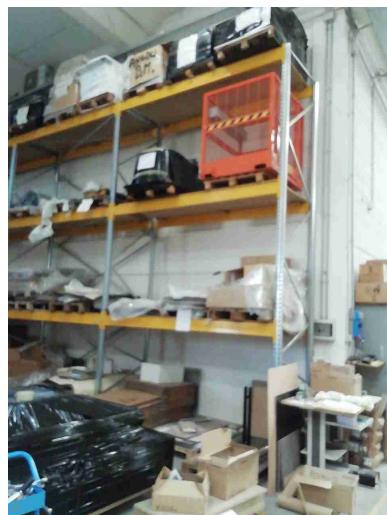
Scaffalature in buone condizioni (ancorate, indicazione portata)?	No	segnalare la portata max della scaffalatura in prossimità della zona di carico
---	----	--

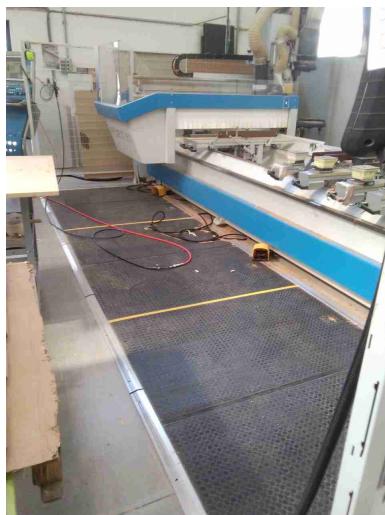
Le bombole contenti gas sono stoccate in maniera corretta (separazione piene vuote, segnalate in luoghi ventilati, etc)?	Non pertinente	
I rischi residui sono segnalati con cartellonistica?	Si	affiggere il cartello uso mascherina e otoprotettori in prossimità della calibratrice
Segnalazione aggiuntiva n. 1	No	Sollevarne I tubi dell'aria compressa da terra

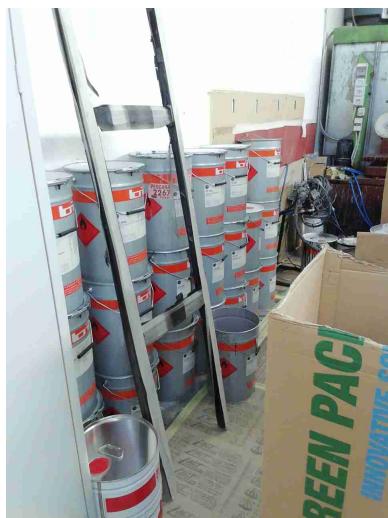
Sono disponibili le schede di sicurezza dei prodotti chimici utilizzati?	Si	
Tutti i contenitori sono etichettati correttamente?	Si	
E' presente un deposito dedicato per prodotti chimici ed e' opportunamente segnalato?	Si	
Segnalazione aggiuntiva n. 1	No	stoccare la vernice nel deposito
