Verifica di conformità legislativa

BECA GROUP SRL

BECA GROUP SRL - Verifica di conformità legislativa

27-11-2019

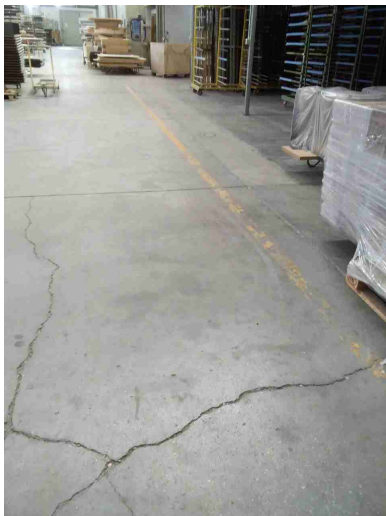
Sicurezza delle strutture		
Pavimenti e spazi esterni privi di buche e/o inciampi?	Si	
Ingressi e passaggi mantenuti puliti da ingombri?	Si	
Passaggi per pedoni ben delimitati?	No	
Passaggi per carrelli e mezzi ben definiti?	No	Ridefinire le vie di percorrenza dei muletti

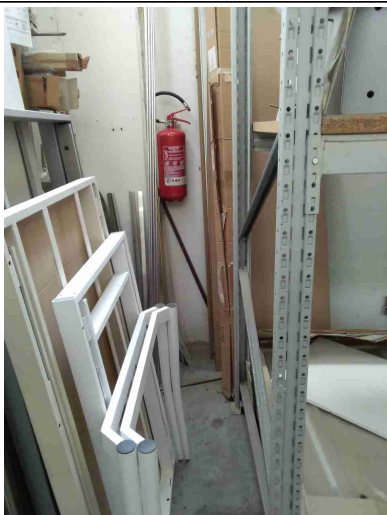
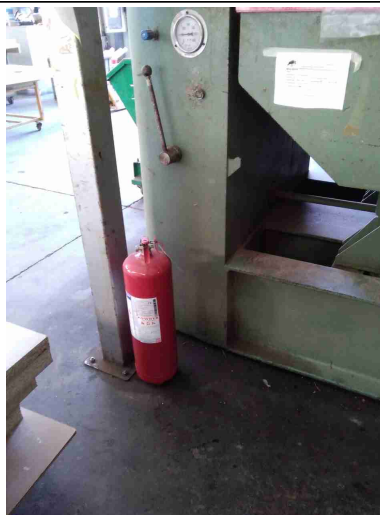
Nelle vetrature sono assenti fratture o vetri fragili che possono causare pericoli di infortuni?	Si	
Prevenzione incendi		
Gli estintori sono installati correttamente (facilmente raggiungibili, cartellonistica corretta, altezza adeguata)?	No

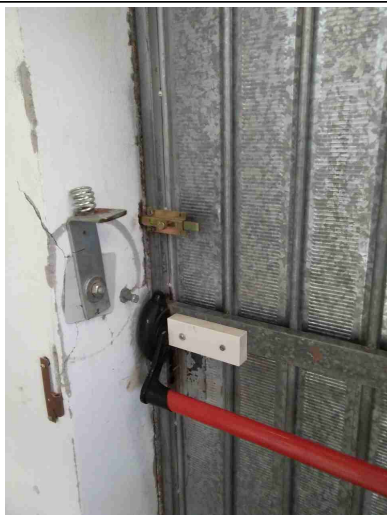
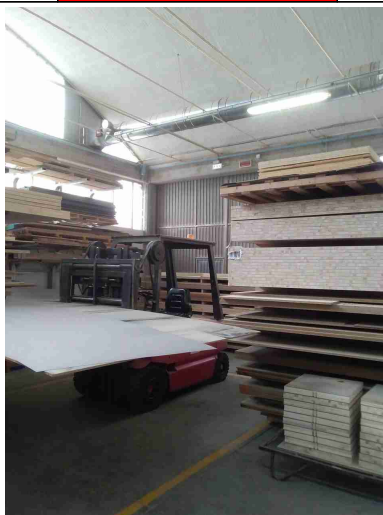
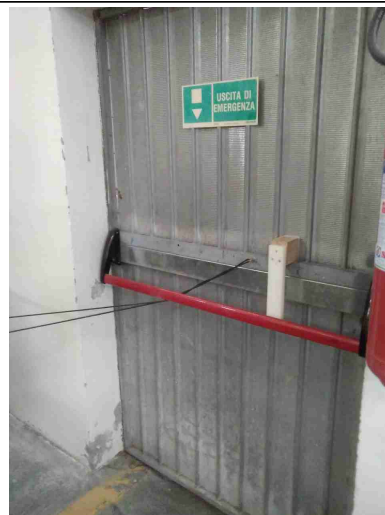
Le uscite di emergenza sono libere da ingombri, segnalate e facilmente apribili verso l'esodo?

No

Ricordarsi di sbloccare le porte antincendio dall'interno durante il turno lavorativo

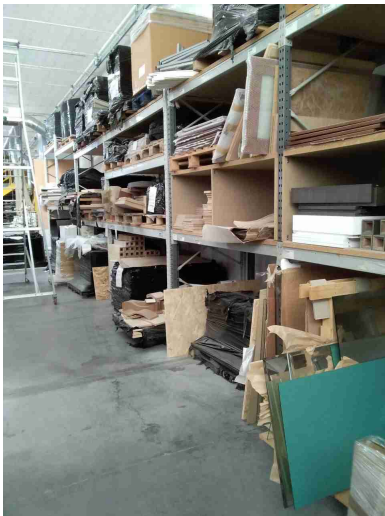
Immagazzinamento		
Scaffalature in buone condizioni (ancorate, indicazione portata)?	No	Alcune scaffalatura non hanno la portata max indicata

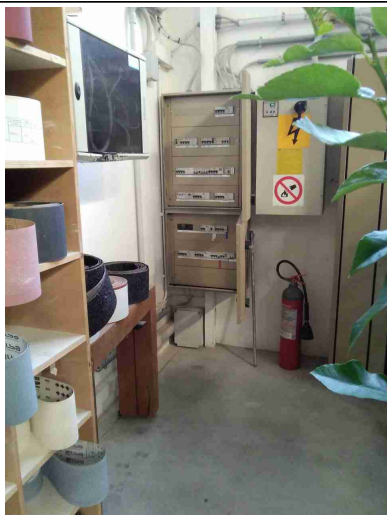
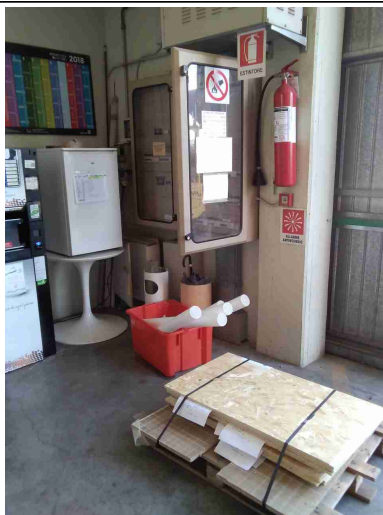
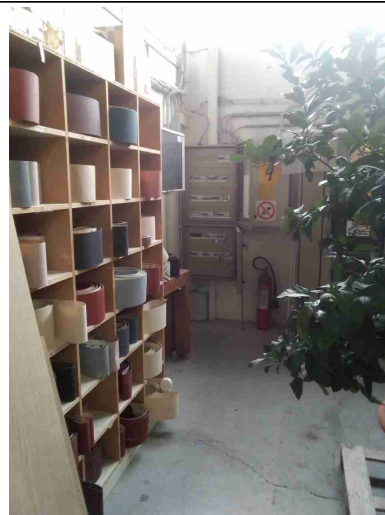
Illuminazione		
I locali appaiono adeguatamente illuminati (corpi luce puliti, etc)?	Si	
Luci di emergenza mantenute in buono stato di efficienza	Si	
Rischio elettrico		
Sui principali quadri elettrici sono presenti i cartelli di Divieto di spegnere incendi con acqua e pericolo folgorazione?	Si	
Nei quadri elettrici sono presenti gli sportelli e risultano chiusi?	No

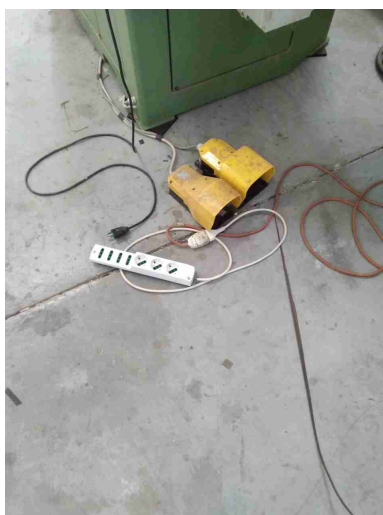
Sono assenti fonti di rischio causate da una cattiva gestione dell'impianto elettrico (adattatori non conformi, prese elettriche e/o prolunghe rovinate, cavi che creano fonte di inciampo, etc)?

No

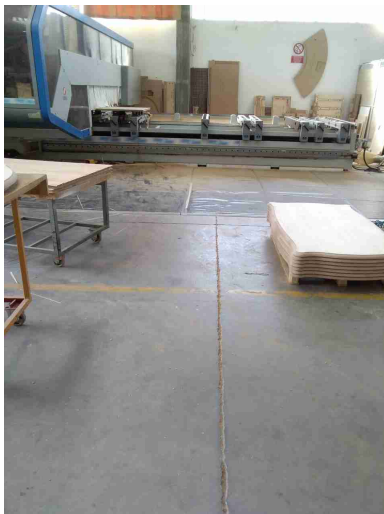
Aerazione		
igienici)?		
E' presente un impianto di aspirazione in prossimita' dell'emissione di sostanza pericolose?	Si	
Macchine ed attrezzature		
Le macchine e le attrezzature sono mantenute pulite?	Si	
Il pavimento intorno alle macchine e' mantenuto pulito?	No	La masterwood genera molta polvere intorno alla macchina

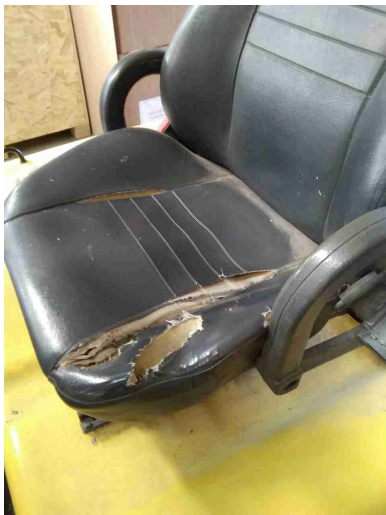
Macchine ed attrezzature		
Scarti di lavorazione raccolti in sicurezza?	Si	
Spazi di lavoro adeguati? (altezza 3m, superficie 2mq, volume 10mc)	Si	
Illuminazione a disposizione appare adeguata al compito?	Si	
I lavoratori attuano comportamenti sicuri?	Si	
I rischi residui sono segnalati con cartellonistica?	Si	
Condizione dei carrelli elevatori		
I carrelli elevatori sono in buone condizioni (ruote, sedile, cicalino retromarcia, sistema trattenuta, diagramma di carico, dispositivo uomo presente, etc)?	No	Sedilenrovinato nel muletto Nissan giallo

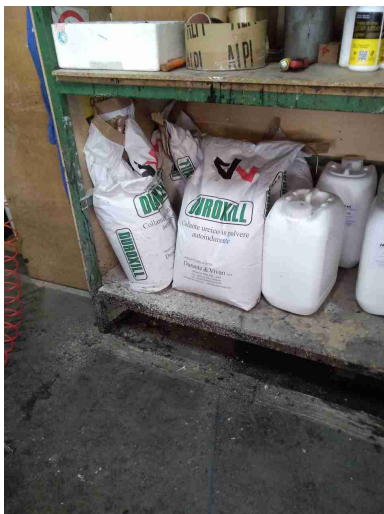
Rischi chimico e cancerogeno		
Tutti i contenitori sono etichettati correttamente?	Si	
E' presente un deposito dedicato per prodotti chimici ed e' opportunamente segnalato?	Si	
Segnalazione aggiuntiva n. 1	No	Verificare la presenza di formaldeide durante le lavorazioni alle presse

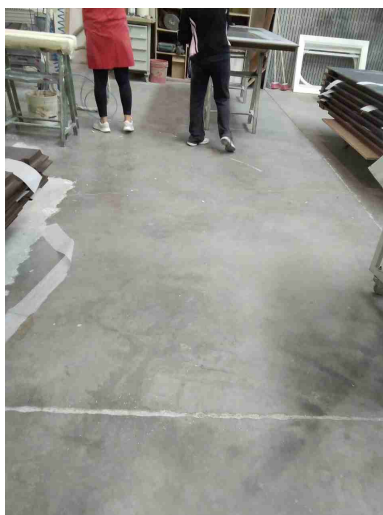
Dispositivi di protezione individuale (DPI)		
I lavoratori fanno un uso regolare e corretto dei DPI?	No	Non vengono usate scarpe antinfortunistiche

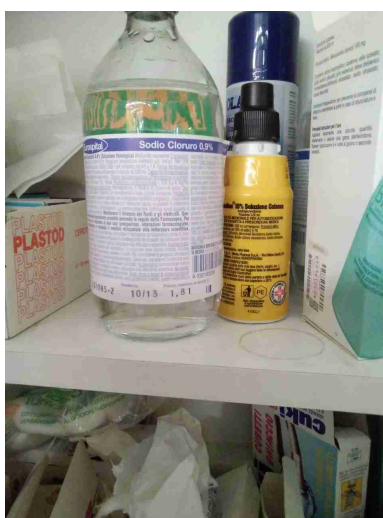
Le cassette sono in buone condizioni e sono assenti elementi scaduti o rovinati?

No
