Verifica di conformità legislativa

HYMA SRL

HYMA SRL - Verifica di conformità legislativa

19-02-2018

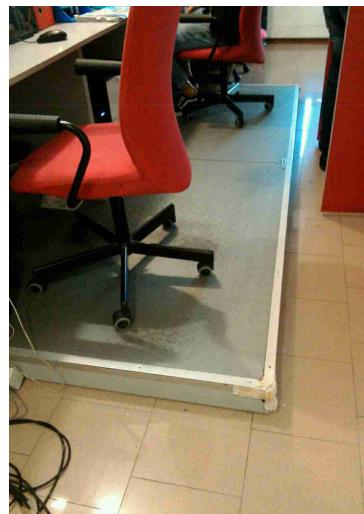
Pavimenti privi di buche e/o inciampi?	No	<p>Nel front office al piano terra è presente una pedana rialzata che potrebbe costituire un rischio di inciampo: deve essere evidenziata con una banda gialla e nera</p>
--	----	---

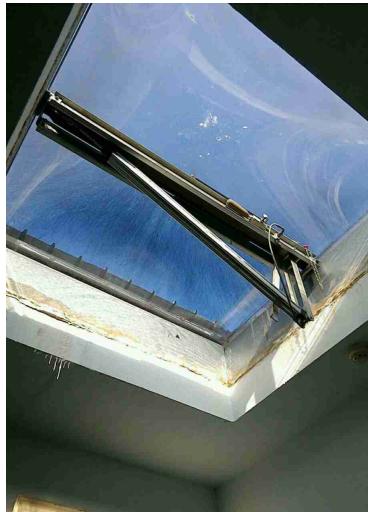
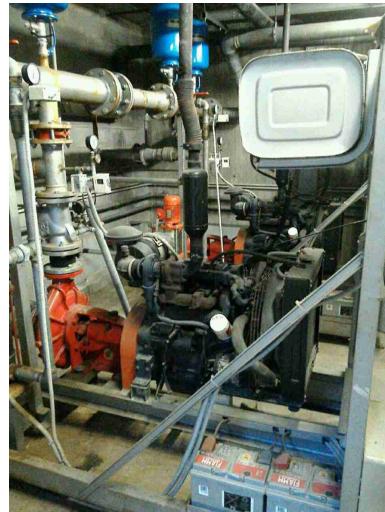
Presidi antincendio controllati semestralmente	No	<p>1) I sistemi di evacuazione fumoo su ciascuna scala non sono stati controllati. Devono essere invece verificati, e l'esito del controllo annotato sul registro antincendio</p> <p>2) Nel piano interrato sono posizionati i motori del gruppo di continuità che sembrano disattivati. Occorre controllare</p>
---	----	--

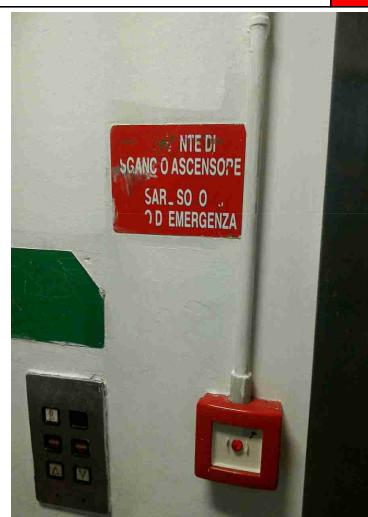
Segnalazione aggiuntiva n. 1	No	Negli ascensori deve essere sempre presente la cartellonistica di sicurezza. Al piano terra deve essere ripristinata, negli altri piani deve essere affissa
------------------------------	----	---

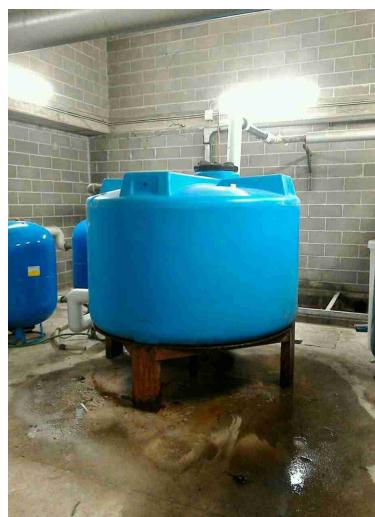
Segnalazione aggiuntiva n. 3	No	Nel seminterrato è presente una cisterna con delle evidenti perdite. La cisterna funge da vaso di compensazione dell'impianto dell'acqua dei servizi, nonché dell'antincendio
------------------------------	----	---

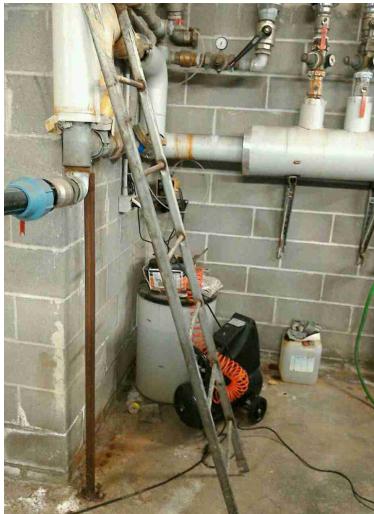
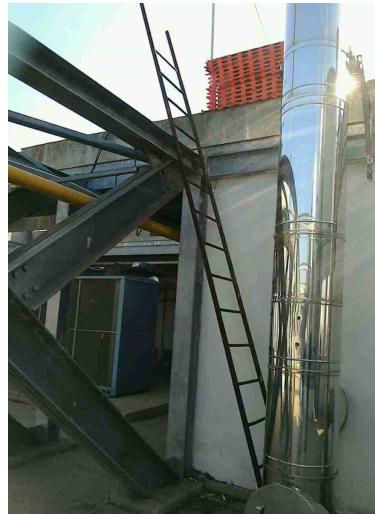
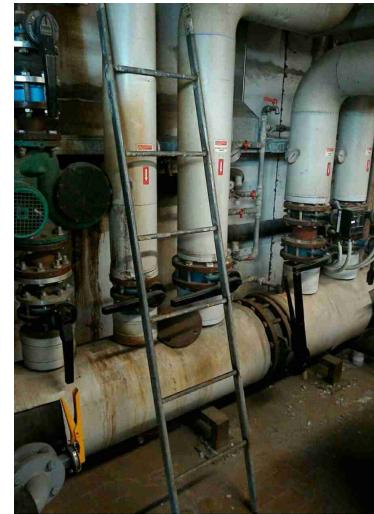
Le scale portatili sono in buone condizioni e conformi alla norma UNI 131?	No	
--	----	--

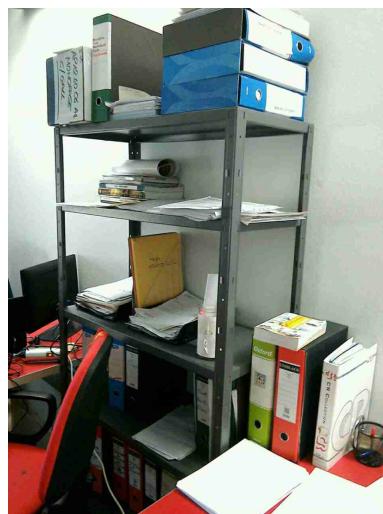
Le scaffalature sono ancorate	No	Provvedere per le scaffalature nei locali uffici al piano terra
-------------------------------	----	---

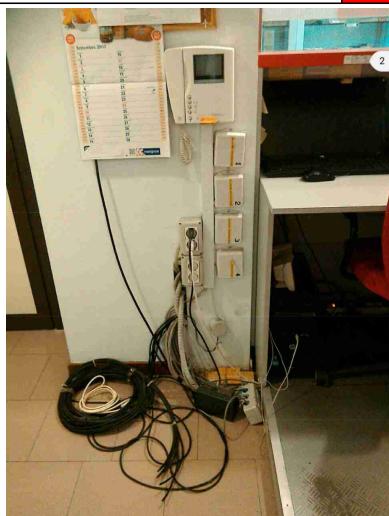
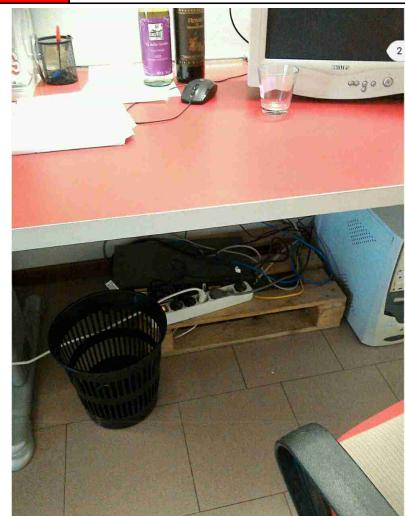
I cavi sono disposti in modo tale da non creare fonte di inciampo?

locali uffici al piano terra: i cavi elettrici nei locali devono essere raccolti e organizzati in modo che non costituiscano rischio inciampo, che non compromettano le condizioni igieniche, e che non siano raggiungibili troppo facilmente da eventuali sversamenti d'acqua.

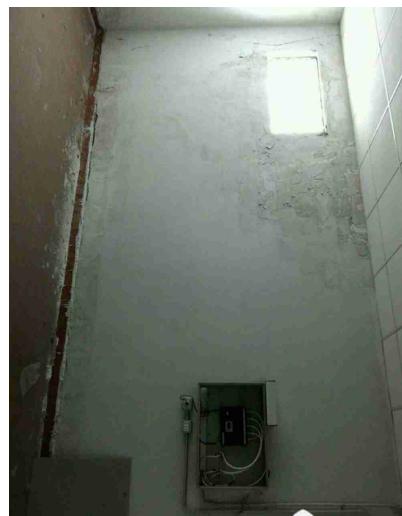
Segnalazione aggiuntiva n. 1	No	Sul tetto è presente un locale tecnico con la centralina TV con della muffa sul muro
------------------------------	----	--

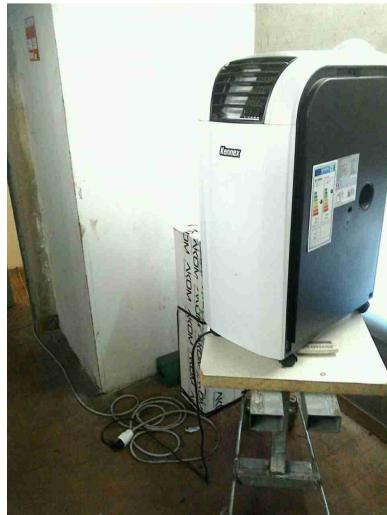
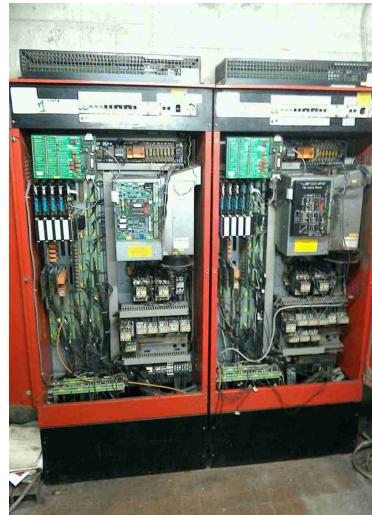
Segnalazione aggiuntiva n. 2	No	<p>1) Nel locale con i motori degli ascensori non funziona il condizionatore dell'aria ed è stata approntata una soluzione di emergenza. Occorre ripristinare la situazione originale, soprattutto senza i fili elettrici sparsi</p> <p>2) Nello stesso locale sono presenti dei quadri elettrici molto vecchi. Alcuni pezzi di ricambio non sono più in commercio e quindi sarebbe problematico far fronte ad una emergenza</p>
------------------------------	----	--

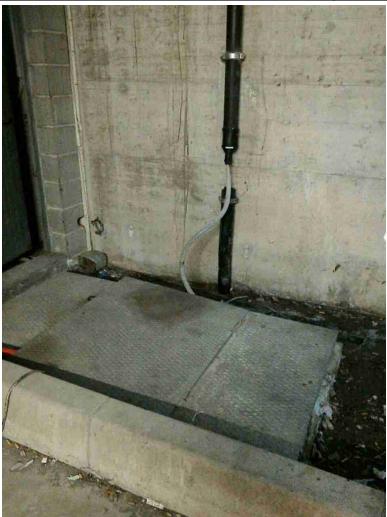
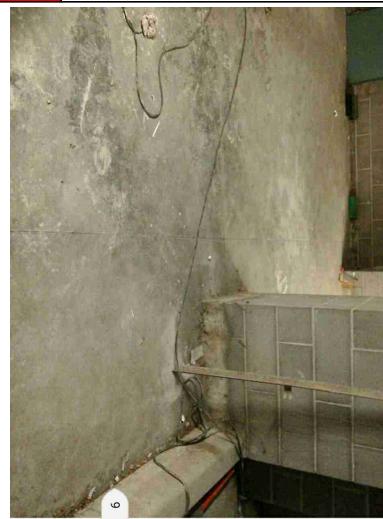
La tubatura di raccolta delle acque meteoriche è stata aggiustata in maniera grossolana e si verificano delle perdite d'acqua. La pompa prende corrente da una presa lontana e quindi è presente un filo elettrico che passa attraverso i parcheggi

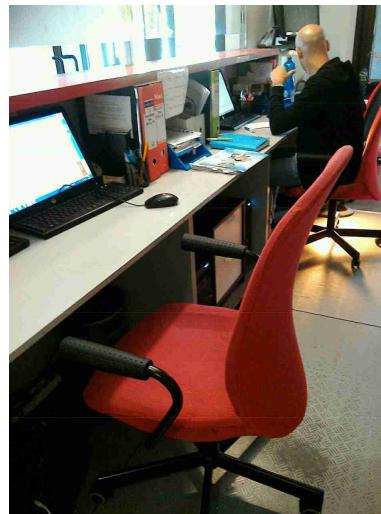
La postazione al front-office non permette una corretta regolazione della seduta e

della postura, con la possibilità di causare problemi all'apparato muscolo scheletrico dell'operatore
--	--	---
