Verifica di conformità legislativa (Sicurezza)

SOLUTION BANK SPA - Cesena

SOLUTION BANK SPA - Cesena - Verifica di conformità legislativa

24-01-2022 09:40:52

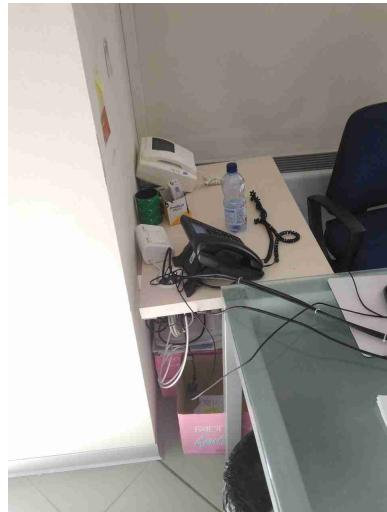
Nelle vetrate sono assenti fratture o vetri fragili che possono causare pericoli di infortuni?	Si	
Segnalazione aggiuntiva n. 1	No	Ripristinare stabilità del tavolino rotto nella postazione reception primo piano e dotarla di poggiapiedi (in sostituzione di quello che si era rotto)

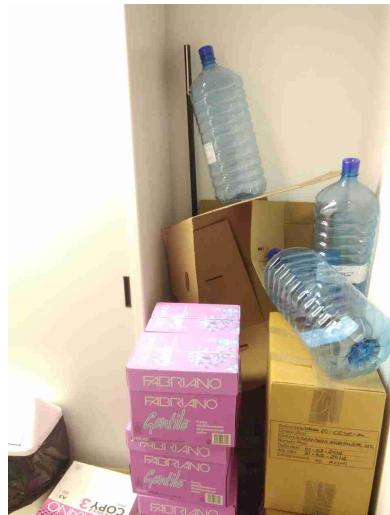
Gli estintori sono installati correttamente (facilmente raggiungibili, cartellonistica corretta, altezza adeguata)?	No	Archivio posizioni clienti piano seminterrato : mantenere fruibile l'estintore
---	----	--
