# Verifica di conformità legislativa (Sicurezza)

## SOLUTION BANK SPA - Rimini

SOLUTION BANK SPA - Rimini - Verifica di conformità legislativa

23-02-2023 08:35:46

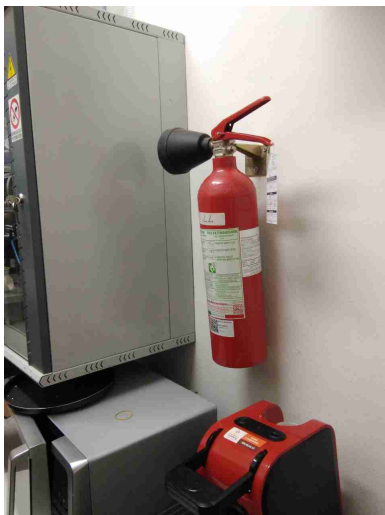
| Gli estintori sono installati correttamente (facilmente raggiungibili, cartellonistica corretta, altezza adeguata)? | Si | |

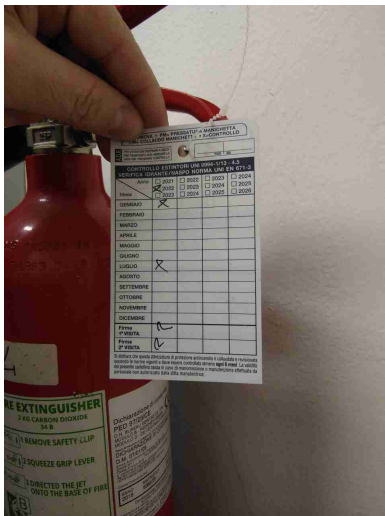
| Prevenzione incendi | | |
|---|---|---|
| Presidi antincendio controllati semestralmente (es. estintori, idranti, porte tagliafuoco, ecc..) | No | Ultimo controllo semestrale fermo a luglio 2022 |

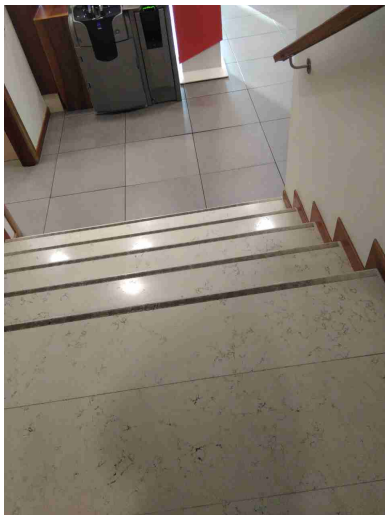
| Le scale fisse sono munite di corrimano e di parapetto alto almeno 1m (misurando l'altezza all'inizio del gradino)? | Si | Presente corrimano in scalinata tra le aree |

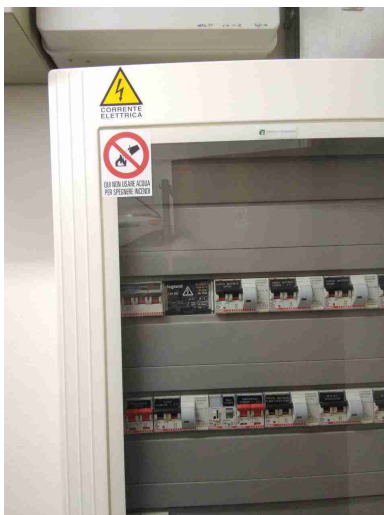
| Sui principali quadri elettrici sono presenti i cartelli di Divieto di spegnere incendi con acqua e pericolo folgorazione? | Si | |

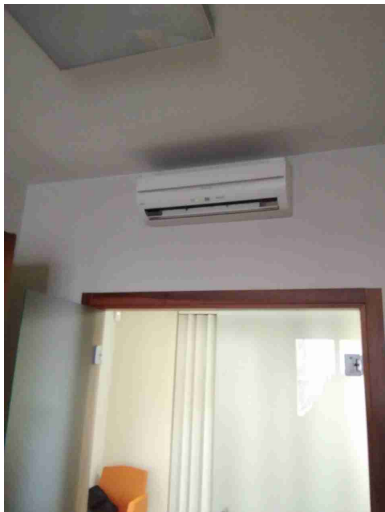
| Segnalazione aggiuntiva n. 1 | No | Sala riunioni: da manutenzionare split aria condizionata - pompa di calore |
