Verifica di conformità legislativa

NAMIRIAL SPA - MERCATO SAN SEVERINO

NAMIRIAL SPA - MERCATO SAN SEVERINO - Verifica di conformità legislativa

09-06-2020 12:11:39

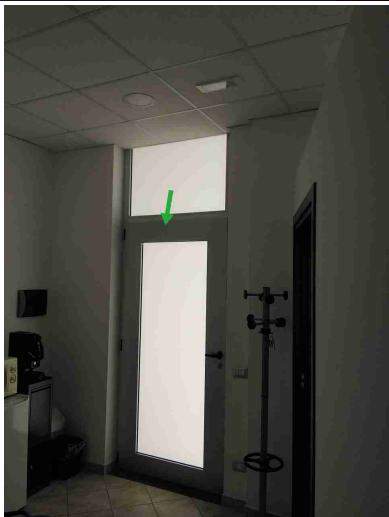
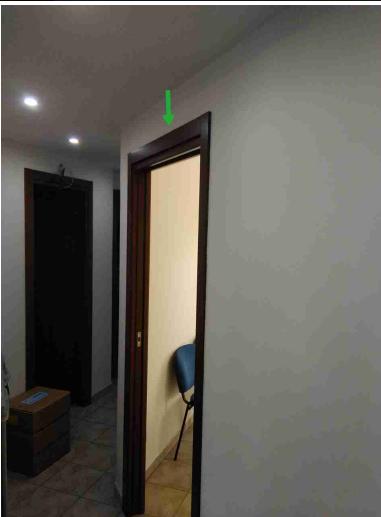
Sicurezza delle strutture		
Nelle vetrate sono assenti fratture o vetri fragili che possono causare pericoli di infortuni?	Si	
Prevenzione incendi		
Gli estintori sono installati correttamente (facilmente raggiungibili, cartellonistica corretta, altezza adeguata)?	No	Predisporre un estintore a polvere (attualmente presenti n. 3 estintori a CO2 da 2kg)
Le valvole del gas sono segnalate e sono facilmente raggiungibili?	Non pertinente	
Le uscite di emergenza sono libere da ingombri, segnalate e facilmente apribili verso l'esodo?	No	Predisporre cartello in corridoio verso ingresso principale

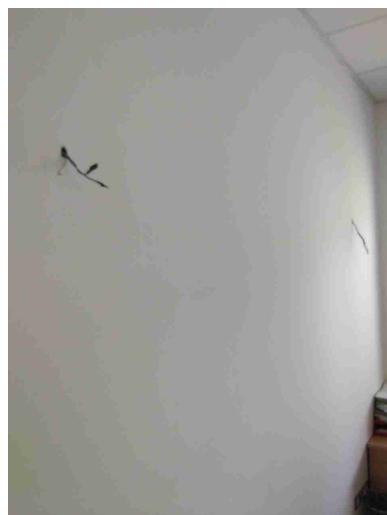
Sui principali quadri elettrici sono presenti i cartelli di Divieto di spegnere incendi con acqua e pericolo folgorazione?	No	
Nei quadri elettrici sono presenti gli sportelli e risultano chiusi?	Si	
Segnalazione aggiuntiva n. 1	No	Canalizzare i cavi scoperti qualora sotto tensione (es. Ufficio principale)

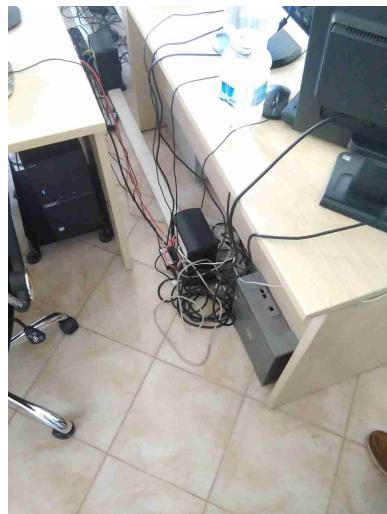
stato di manutenzione?		
Buona condizione delle sedie?	Si	
Scrivanie in buone condizioni?	Si	
I cavi nelle postazioni PC sono disposti in modo tale da evitare inciampi e cadute?	No	Predisporre canali e raccogli cavo
