QUADRO DELLE ESIGENZE MANUTENTIVE E DI ADEGUAMENTO NORMATIVO PER L'EDIFICIO

Scuola Materna Flora - ST_C06

26-06-2023 15:51:25

Santarcangelo di Romagna

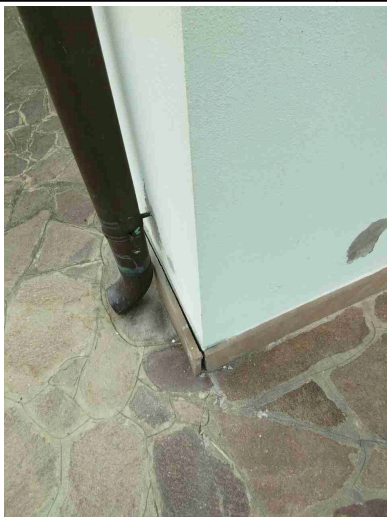
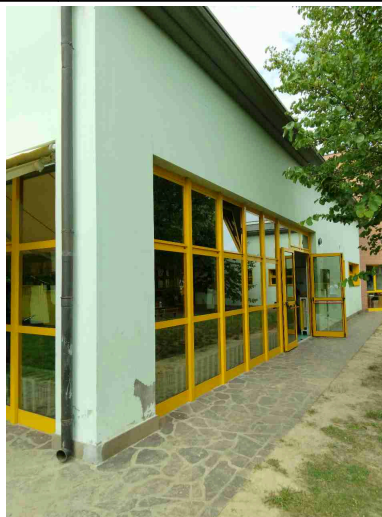
922. Segnalazione aggiuntiva
n. 1

PRIORITA': BASSA

presenza distacco
battiscopa (angolo nord-ovest,
ovest, nord-est)

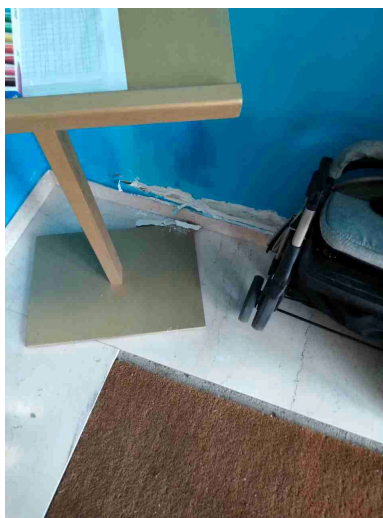
923. Segnalazione aggiuntiva
n. 2

PRIORITA': MEDIA

la parete confinante con la CT
risulta degradata causa
infiltrazioni

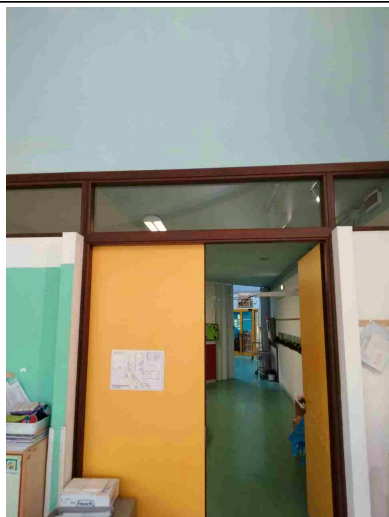
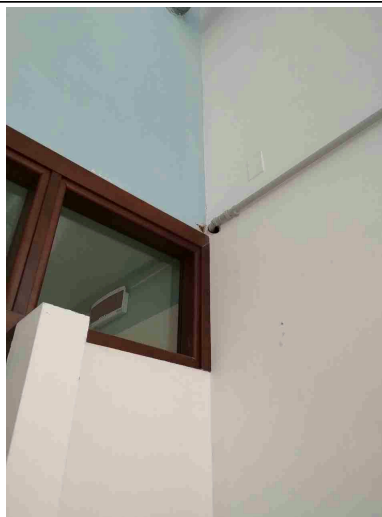
924. Segnalazione aggiuntiva
n. 3

PRIORITA': BASSA

verificare vetri sopra
luce se di tipo infrangibile

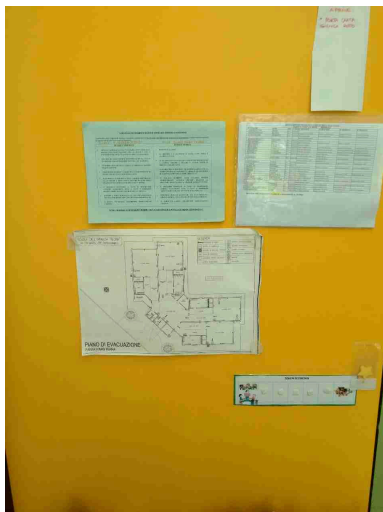
931. Le planimetrie sono aggiornate con tutti i presidi

No
PRIORITA': BASSA

presenza di n.4 planimetrie non aggiornate

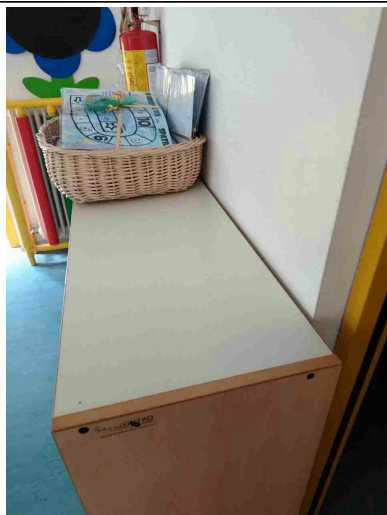
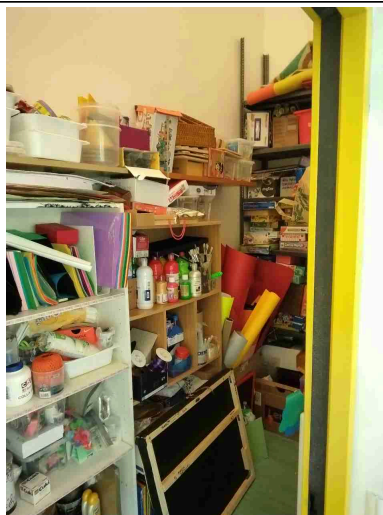
942. Scaffalature in buone condizioni (ancorate, indicazione portata)?

No
PRIORITA': MEDIA

presenza di arredi non ancorati

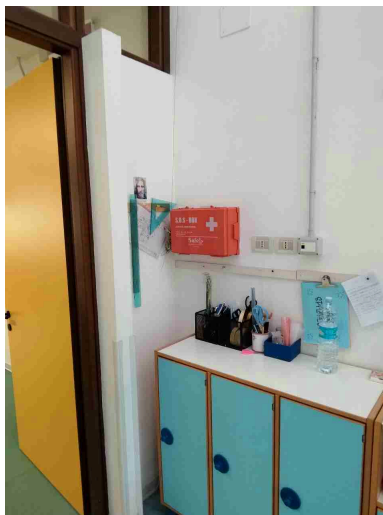
975. Le cassette sono segnalate chiaramente e facilmente accessibili?

No
PRIORITA': BASSA

manca cartello cassetta primo soccorso

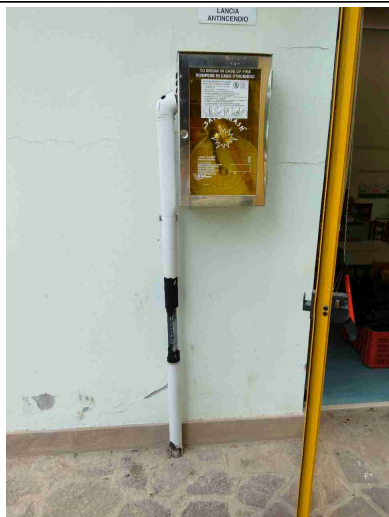
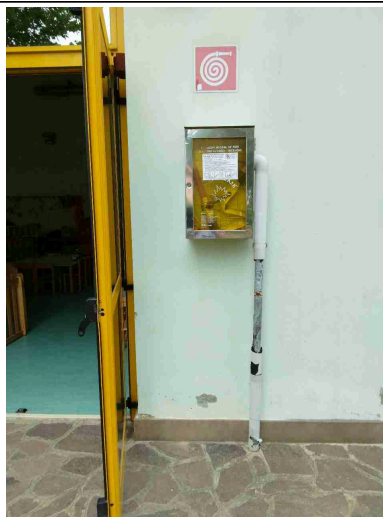
1009. Segnalazione aggiuntiva n. 1

No
PRIORITA': BASSA

ripristinare coibentazione tubazione idranti esterni

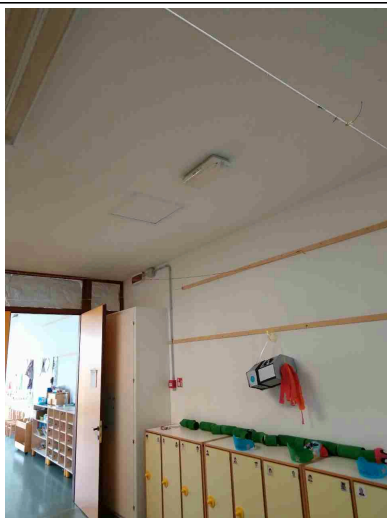
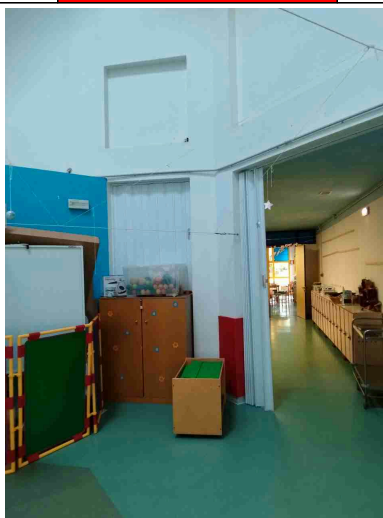
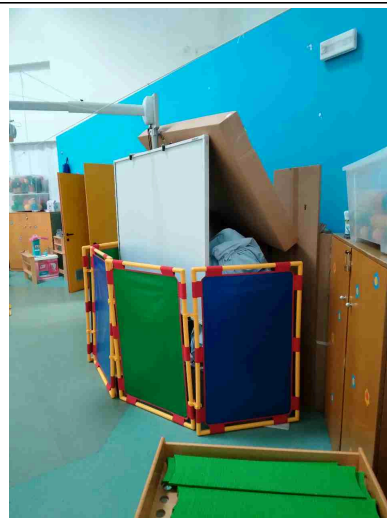
1021. Funzionamento luci emergenza S.E. (solo emergenza)?

No
PRIORITA': MEDIA

4 lampade zona centrale e aule ala nord ovest risultano non funzionanti

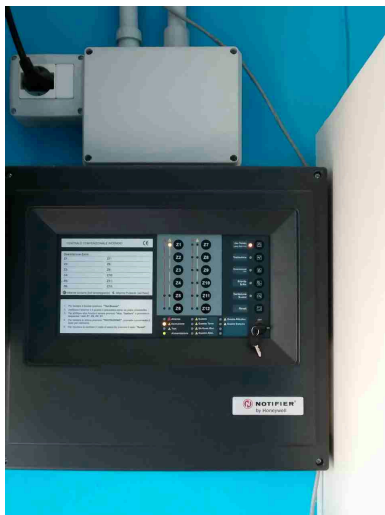
1043. Controllo visivo

No
PRIORITA': MEDIA

la centralina presenza zone escluse

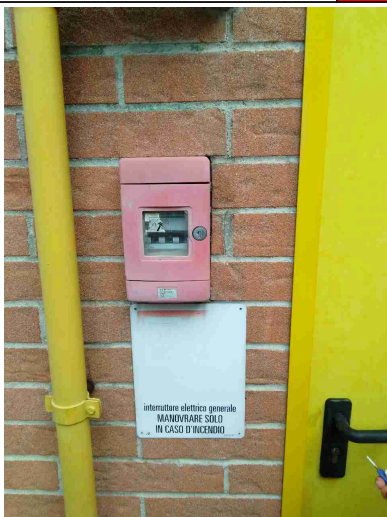
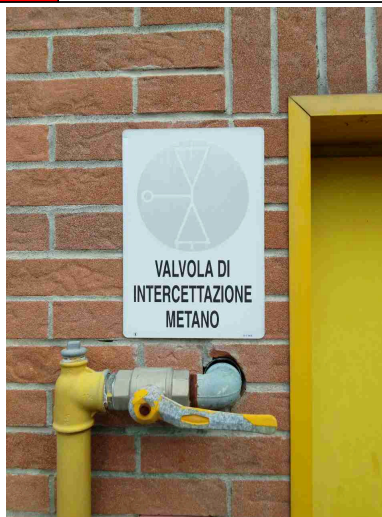
1065. Segnalazione intercettazione combustibile?

No
PRIORITA': MEDIA

sostituire

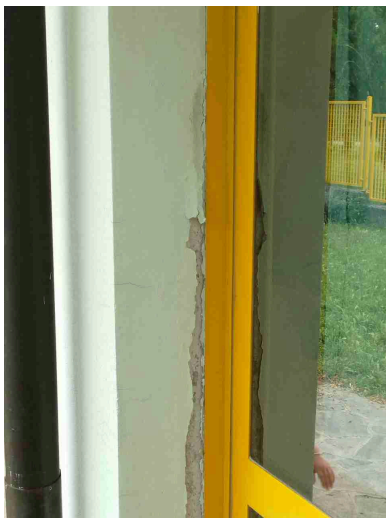
Struttura		
1070. Le finestre sono in buono stato?	No PRIORITA': MEDIA	sono presenti fessurazioni lungo il perimetro degli infissi angolo sud est

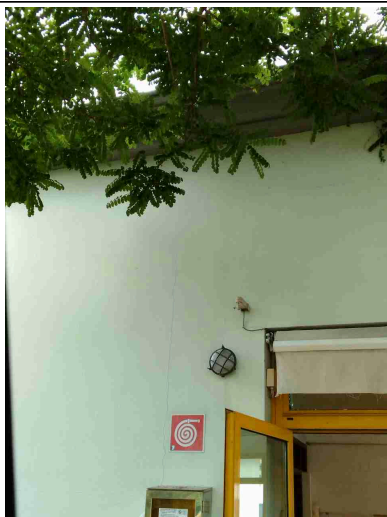
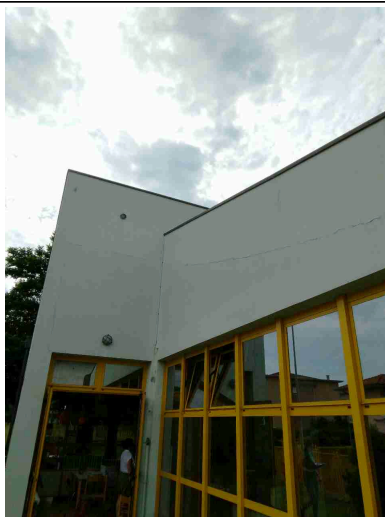
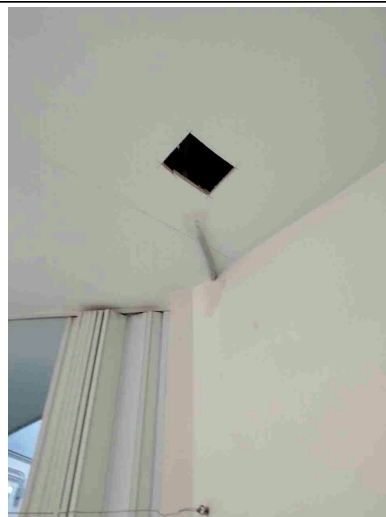
1072. Le murature esterne e interne sono in buono stato?	No PRIORITA': MEDIA	sono presenti fessurazioni tra murature di tamponamento e strutture portanti (corpo di fabbrica angolo nord-ovest). sono inoltre presenti crepe e fori all'interno non chiusi.

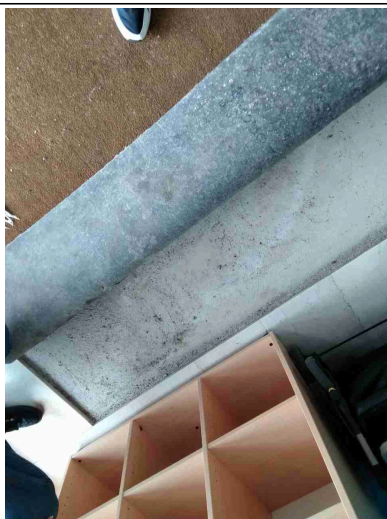
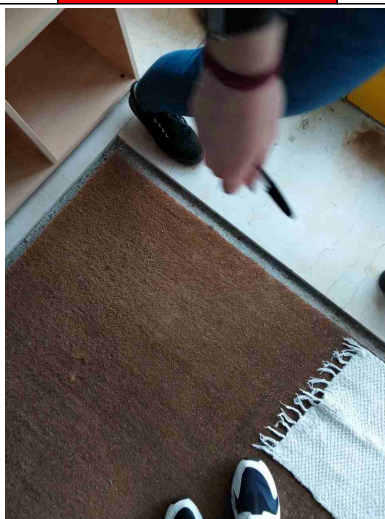
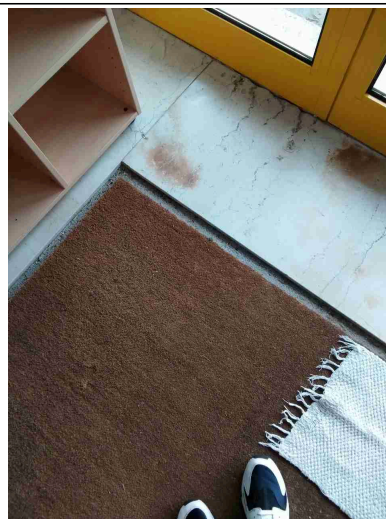
1073. Le pavimentazioni interne sono in buono stato?

No
PRIORITA': MEDIA

il pavimento dell'ingresso principale presenta una porzione priva di rivestimento

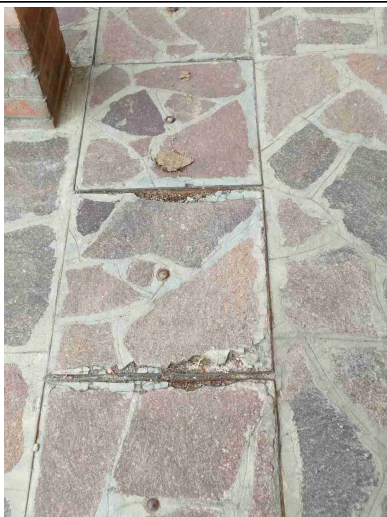
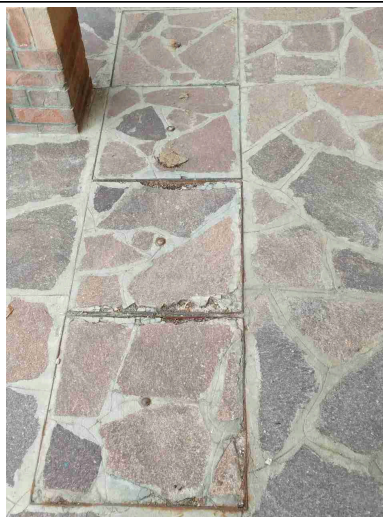
1074. Le pavimentazioni esterne sono in buono stato?

No
PRIORITA': BASSA

i coperchi dei tombini presso l'ingresso principale presentano distacchi del rivestimento

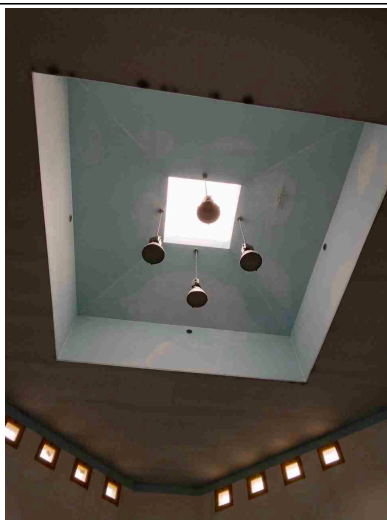
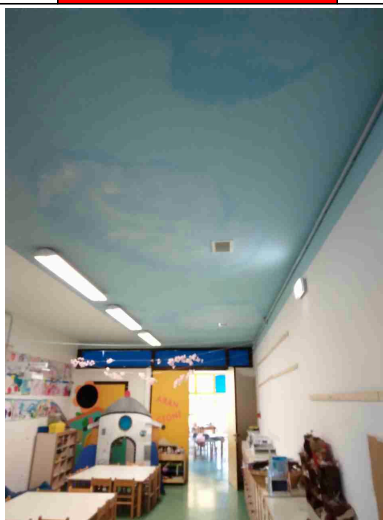
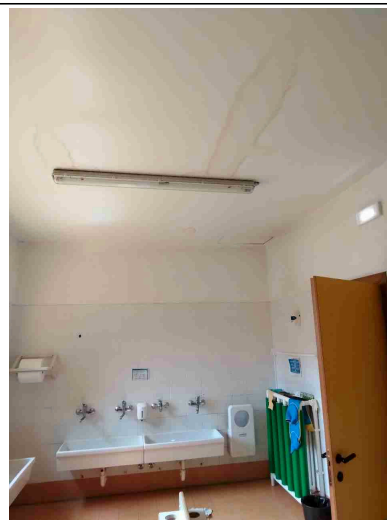
1075. La copertura e' integra?

No
PRIORITA': MEDIA

sono presenti macchie da infiltrazione copertura (atrio centrale e bagni ala nord-ovest)

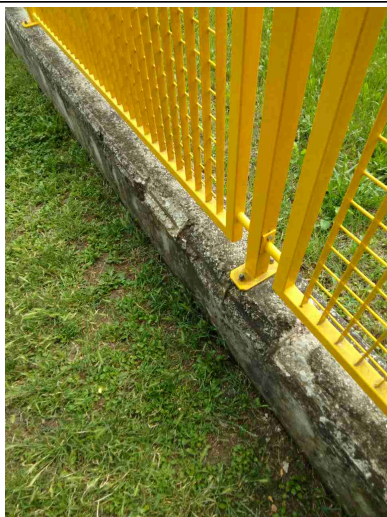
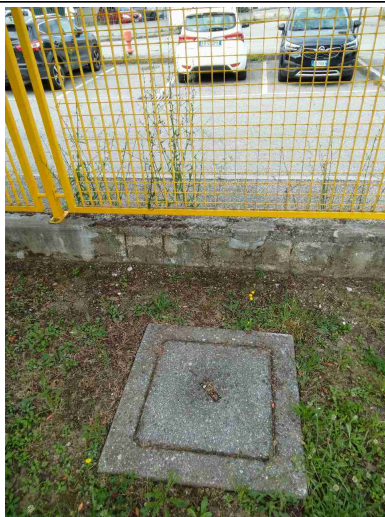
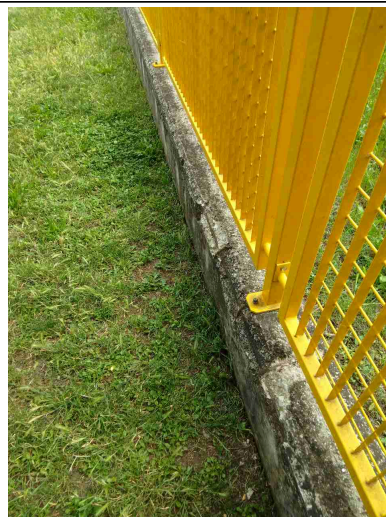
1076. Le aree esterne sono mantenute in buono stato?

No
PRIORITA': MEDIA

il muretto di recinzione lato est e lato sud presenta porzioni con ferri scoperti

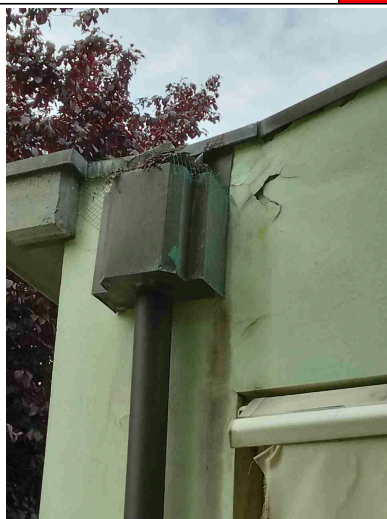
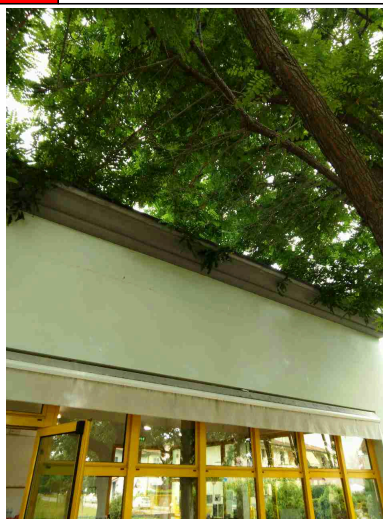
1077. I pluviali sono mantenuti in buono stato?

No
PRIORITA': ALTA

i pluviali risultano otturati da vegetazione (angolo sud est e nord est)

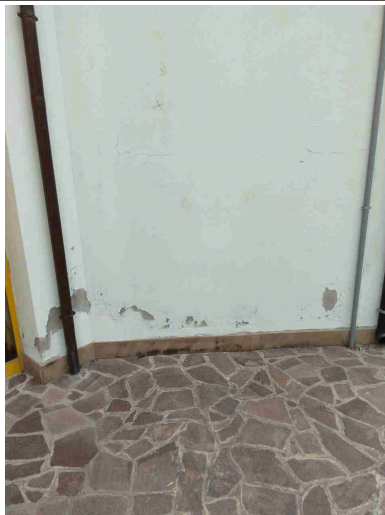
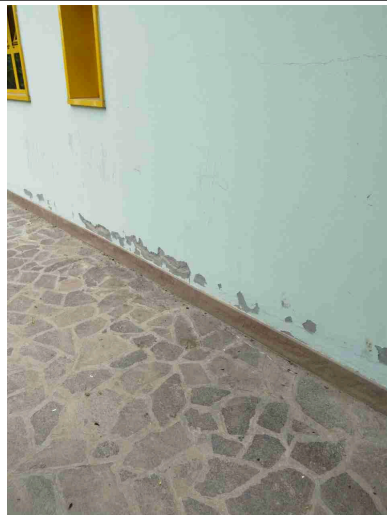
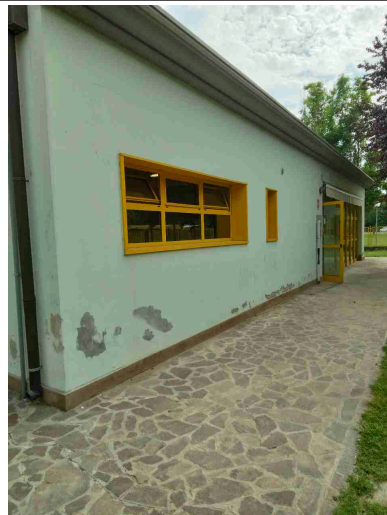
1078. Non sono presenti infiltrazioni o umidità di risalita?

No
PRIORITA': MEDIA

presenza distacco intonaco dovuto ad umidità di risalita (lato sud ovest)

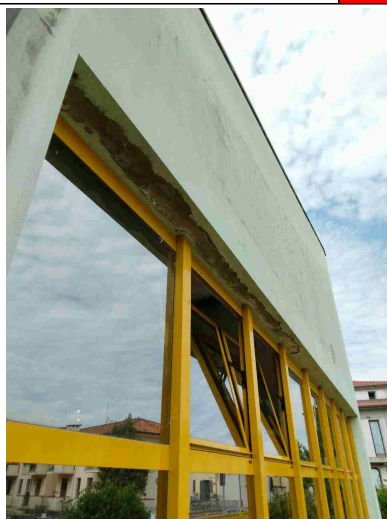
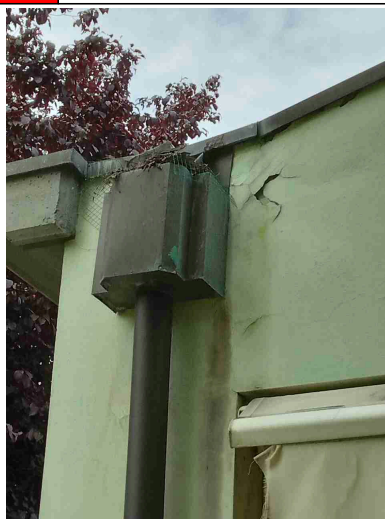
1079. Segnalazione
aggiuntiva n. 1

No
PRIORITA': MEDIA

presente infiltrazione da
copertura (angolo sud est e
parete nord)

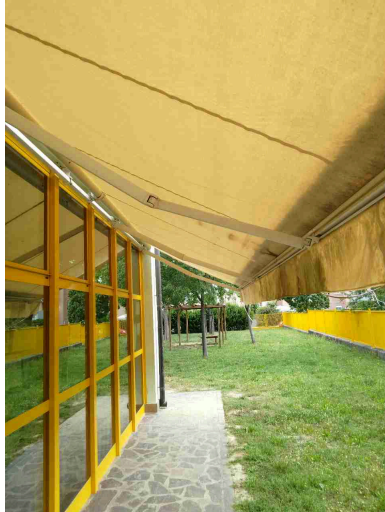
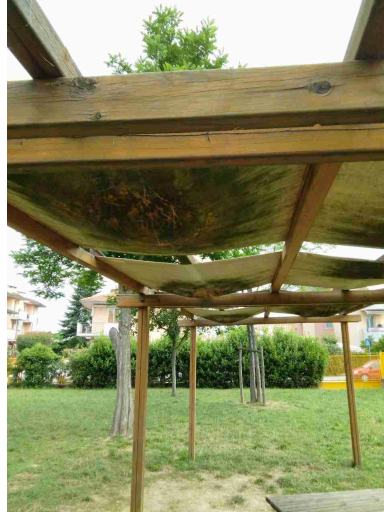
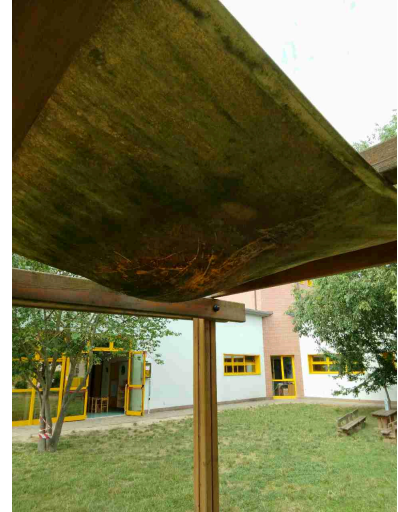
1080. Segnalazione
aggiuntiva n. 2

No
PRIORITA': MEDIA

le tende parasole delle
finestre lato est e delle
pergole esterne giardino lato
nord risultano danneggiate e
con muffa

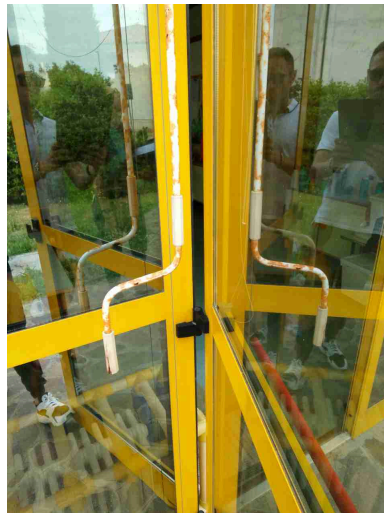
1081. Segnalazione
aggiuntiva n. 3

No
PRIORITA': BASSA

la maniglia di manovra della
tenda lato ovest presenta
ruggine

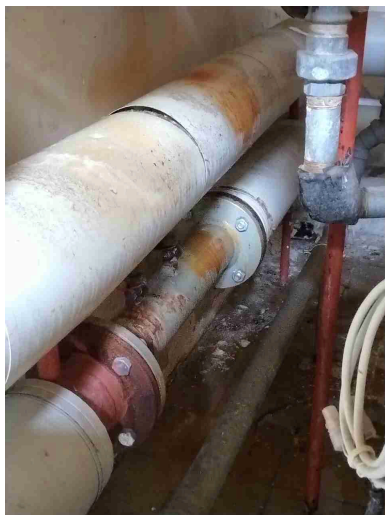
1090. L'impianto termico nelle
sue componenti e'
regolarmente mantenuto
(generazione calore)

No
PRIORITA': ALTA

si segnala perdita tubazione
distribuzione

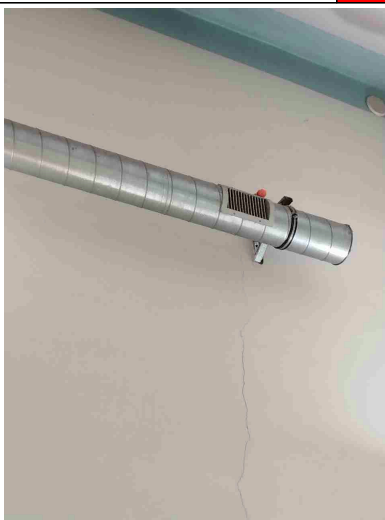
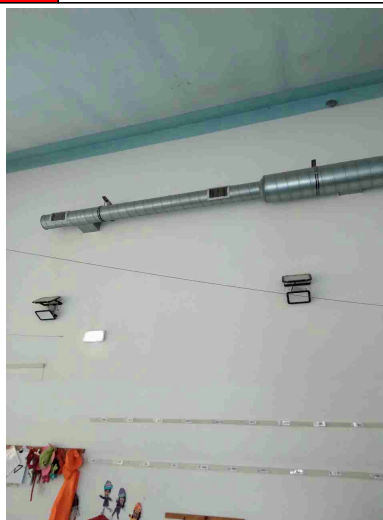
1095. L'impianto termico nelle sue componenti e' regolarmente mantenuto (emissione)

No
PRIORITA': BASSA

le bocchette dell'impianto di areazione risultano in cattivo stato di manutenzione

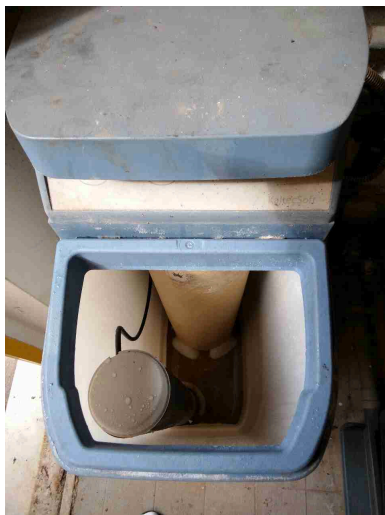
1096. Segnalazione aggiuntiva n. 1

No
PRIORITA': ALTA

aggiungere sali addolcitore

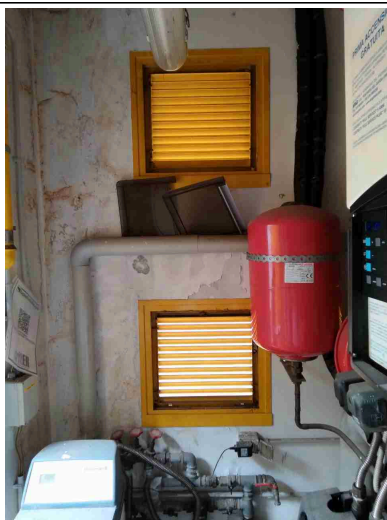
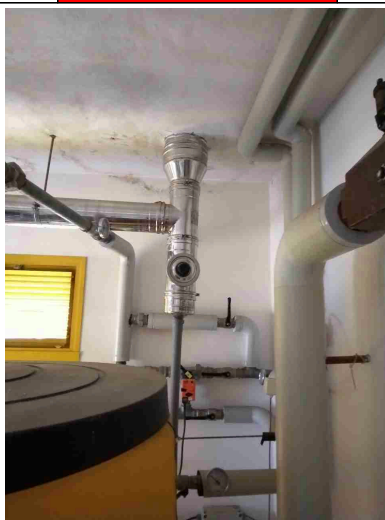
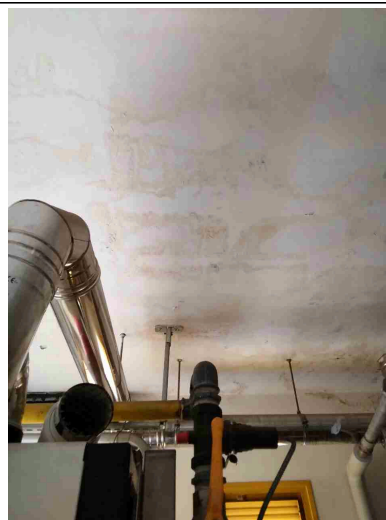
1097. Segnalazione
aggiuntiva n. 2

No
PRIORITA': MEDIA

il locale centrale termica
presenta paramenti murari
lesionati da infiltrazioni angolo
sud ovest e copertura

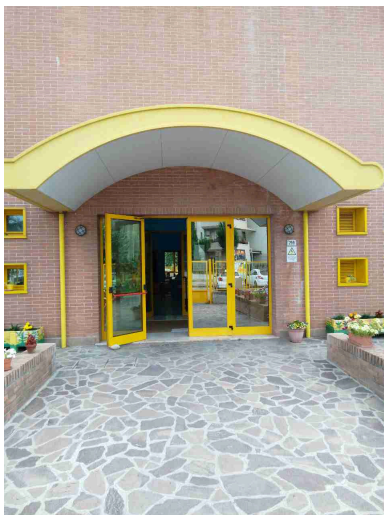
Isolamento termico strutture Opache		
1105. I locali risultano adeguatamente isolati dal punto di vista termico?	No PRIORITA': BASSA	possibilità di installare cappotto termico

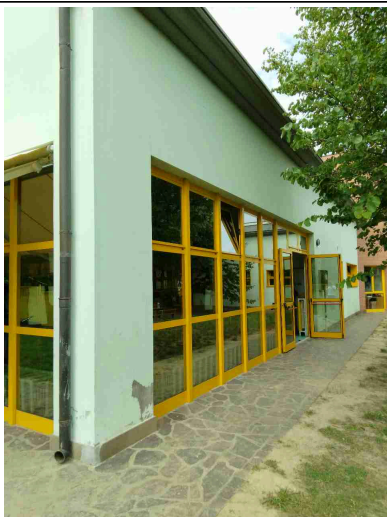
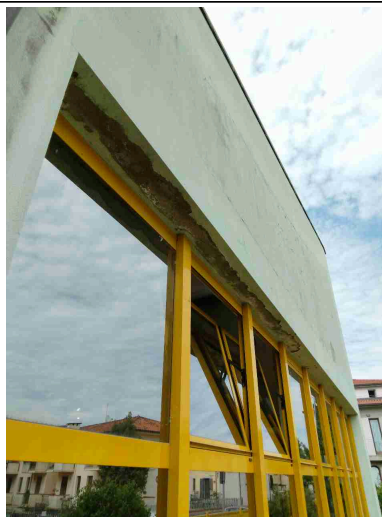
Isolamento termico strutture Trasparenti		
1110. Segnalazione aggiuntiva n. 1	No PRIORITA': BASSA	le finestre non risultano dotate di taglio termico

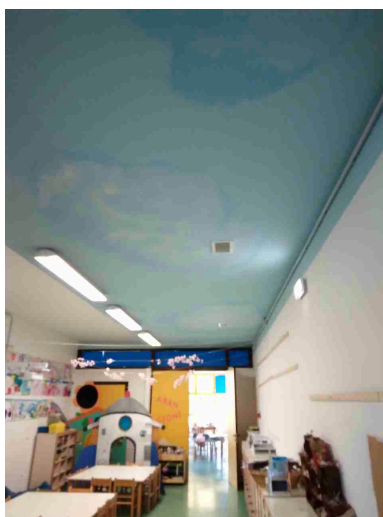
1113. L'impianto di illuminazione interno ai locali non puo' essere oggetto di efficientamento?

No
PRIORITA': BASSA

sostituzione punti luce ad alta efficienza

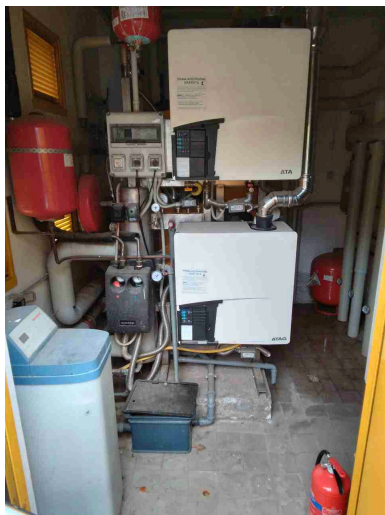
1119. Il generatore di calore non puo' essere sostituito?

No
PRIORITA': BASSA

risulta possibile sostituire le caldaie con nuove ad alto rendimento
