QUADRO DELLE ESIGENZE MANUTENTIVE E DI ADEGUAMENTO NORMATIVO PER L'EDIFICIO

SI Spadarolo (II Quadrifoglio) - 0229

5-6-2023

Rimini

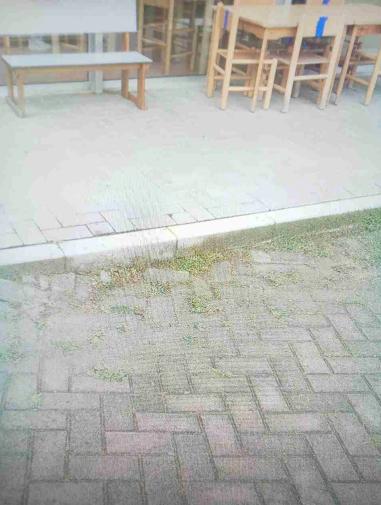
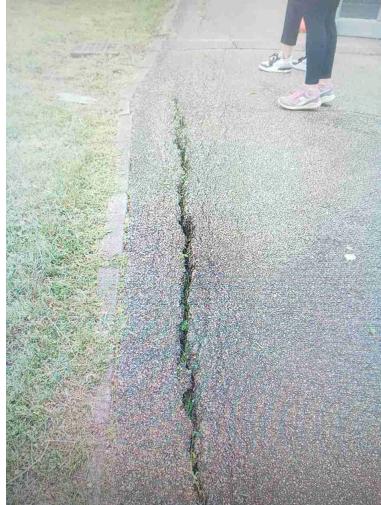
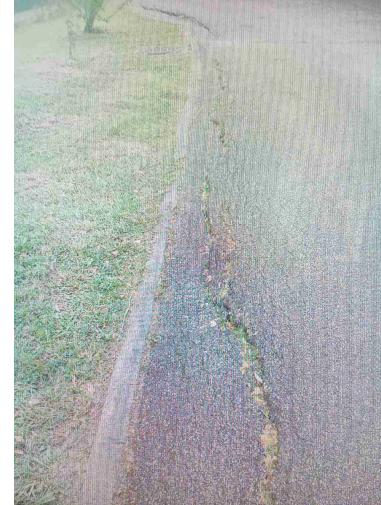
Sicurezza delle strutture		
915. Pavimenti e spazi esterni privi di buche e/o inciampi?	No PRIORITA': ALTA	la pavimentazione esterna presenta avallamenti e disconnessioni lato ingresso (autobloccante) e lato posteriore (asfalto)

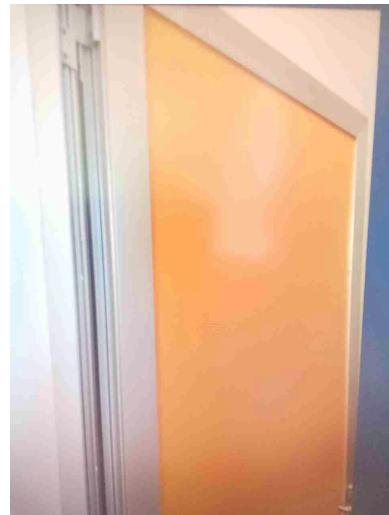
917. Locali con accesso interdetto: i locali di deposito, locali tecnici e locali con accesso regolamentato sono provvisti di cartello di Divieto di accesso ai non addetti?	No PRIORITA': BASSA	installare cartellonistica indicante divieto di accesso sulla porta che da sul deposito lungo il corridoio

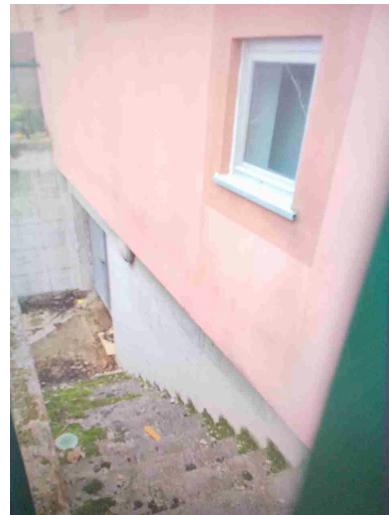
936. Le scale fisse sono munite di corrimano e di parapetto alto almeno 1m (misurando l'altezza all'inizio del gradino)?

No
PRIORITA': BASSA

manca corrimano scala accesso centrale termica

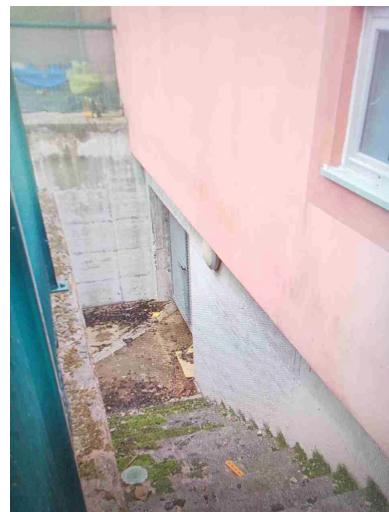
937. Nei gradini scivolosi sono presenti strisce antiscivolo?

No
PRIORITA': BASSA

mancano strisce antisdruciolo locale centrale termica

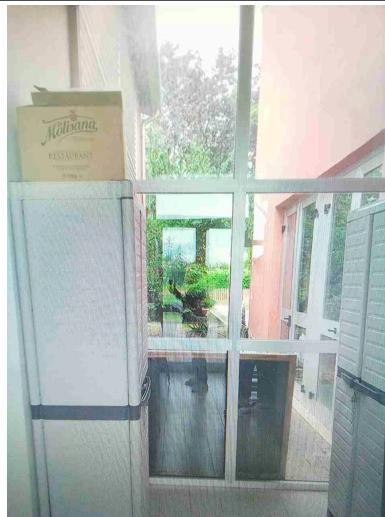
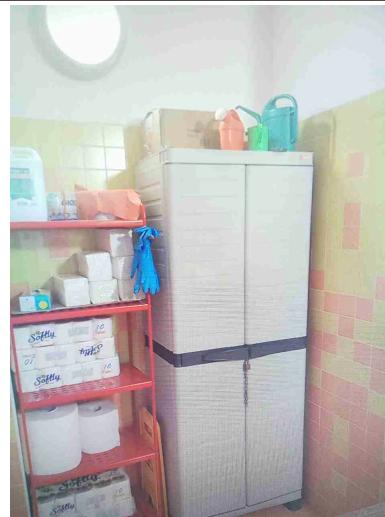
942. Scaffalature in buone condizioni (ancorate, indicazione portata)?

No
PRIORITA': BASSA

zona cucina, servizi igienici sono presenti scaffalature non ancorate

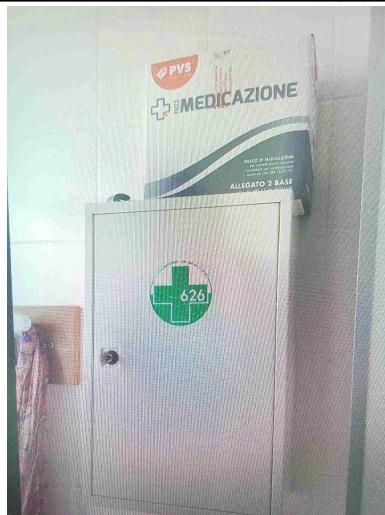
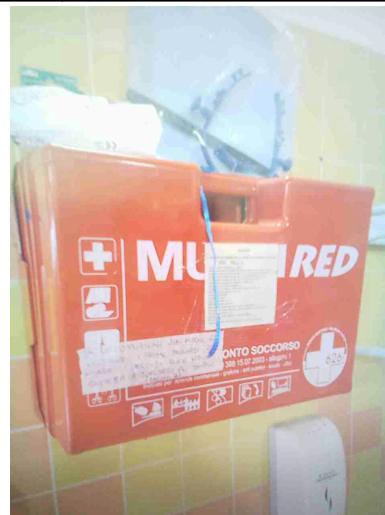
975. Le cassette sono segnalate chiaramente e facilmente accessibili?

PRIORITA': BASSA

locale cucina e bagni le cassette del pronto soccorso non presentano idoneo cartello

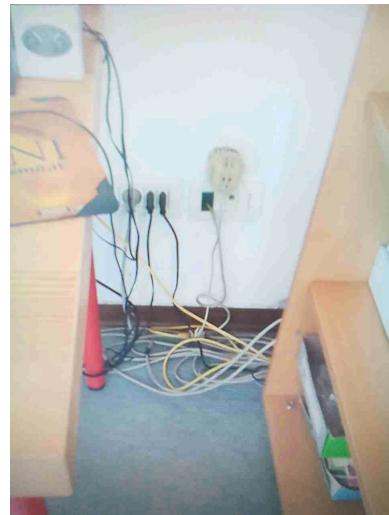
979. I cavi nelle postazioni PC sono disposti in modo tale da evitare inciampi e cadute?

PRIORITA': BASSA

cavi sparsi con conseguente pericolo di inciampo

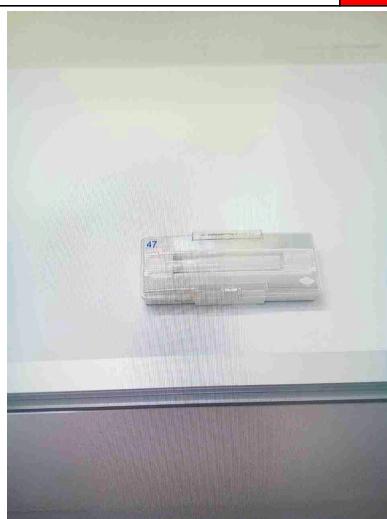
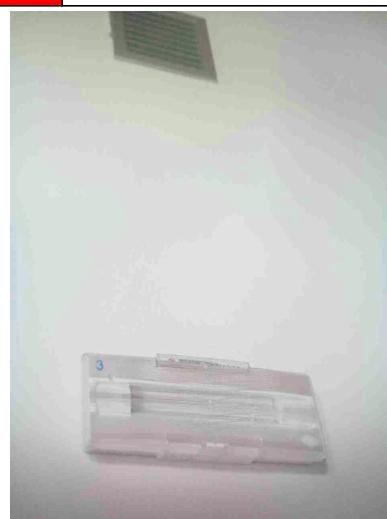
1021. Funzionamento luci emergenza S.E. (solo emergenza)?

No
PRIORITA': MEDIA

luce n.47 e n.3 risultano non funzionanti durante test in campo

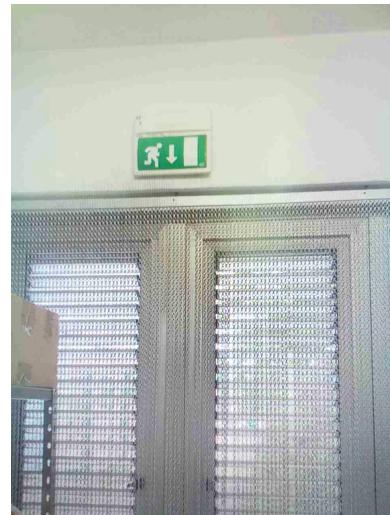
1022. Funzionamento luci emergenza S.A. (sempre accese)?

No
PRIORITA': MEDIA

locale dispensa SEA non funzionante durante test in campo

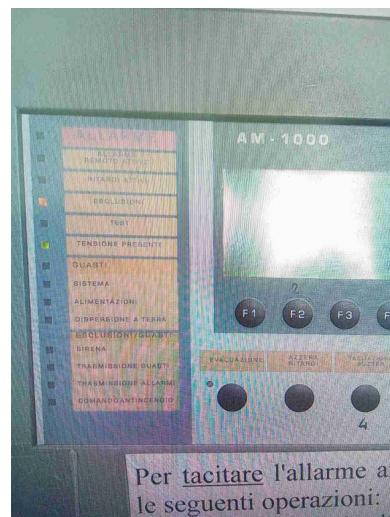
1043. Controllo visivo

PRIORITA': MEDIA

la centralina presenta zona escluse

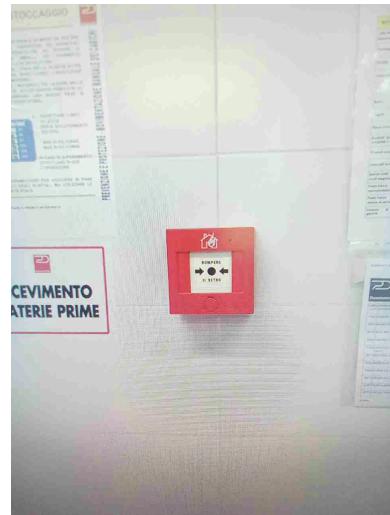
1045. Presenza idonea cartellonistica?

PRIORITA': BASSA

locale dispensa manca cartello pulsante allarme incendio

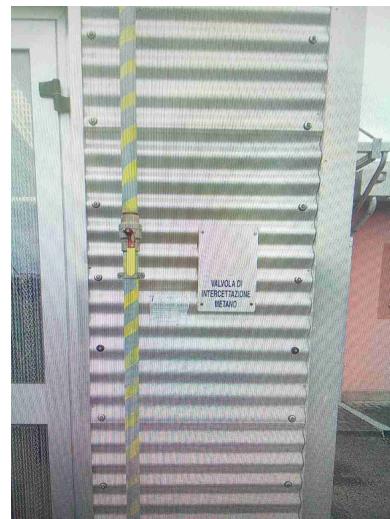
1065. Segnalazione intercettazione combustibile?

No
PRIORITY: BASSA

locale cucina lato esterno
cartello valvola scolorito

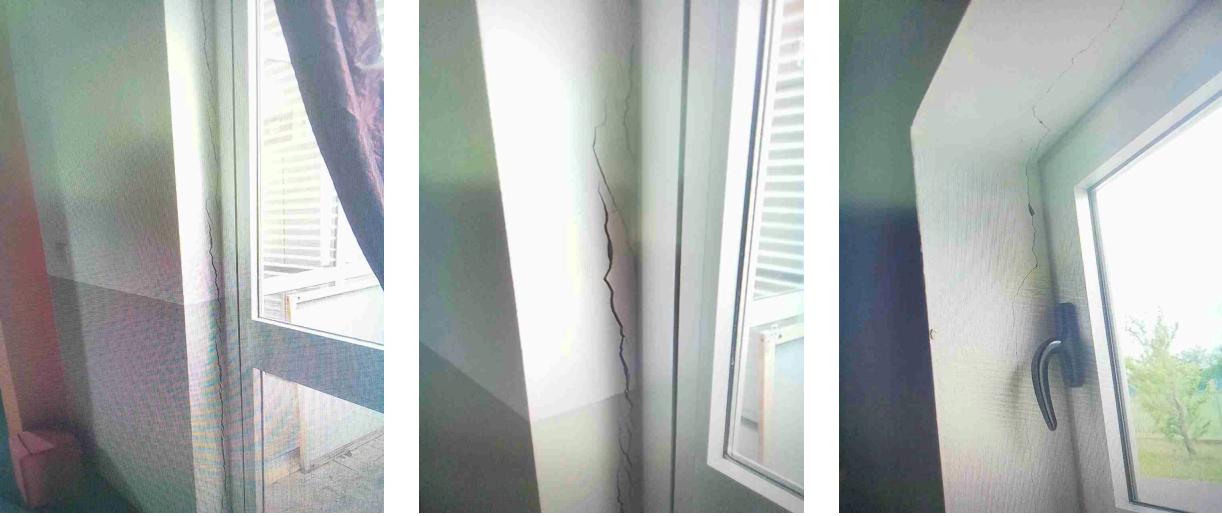
Struttura		
1072. Le murature esterne e interne sono in buono stato?	No PRIORITA': ALTA	nella zona atelier, cucina sono presenti crepe nei paramenti murari

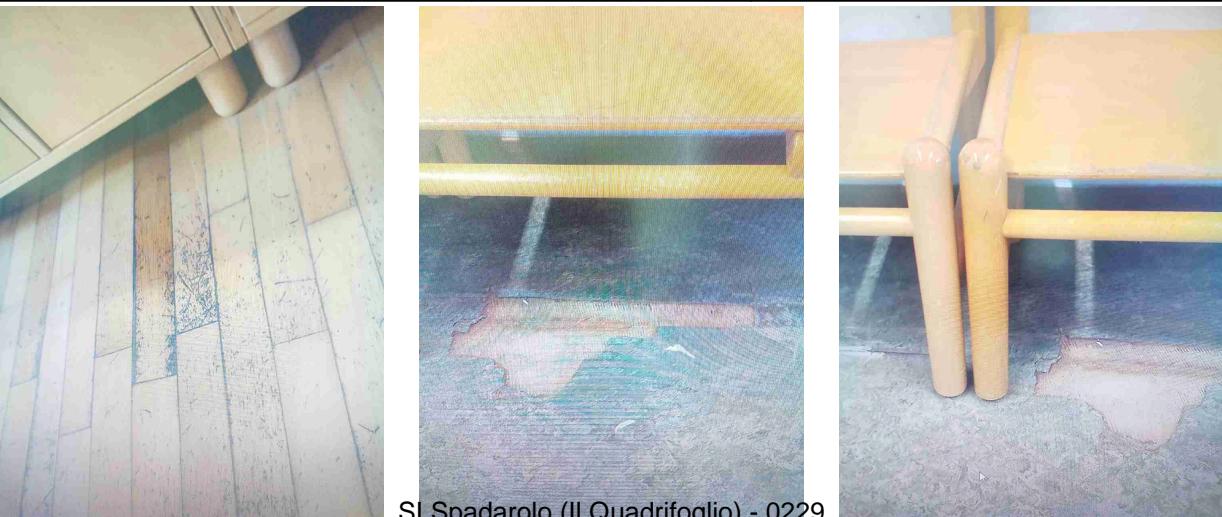
1073. Le pavimentazioni interne sono in buono stato?	No PRIORITA': MEDIA	la pavimentazione interna in legno e materiale plastico nell'aula blu risulta sollevata in diversi punti con conseguente pericolo di inciampo, si prevede la sostituzione di tutta la pavimentazione ammalorata

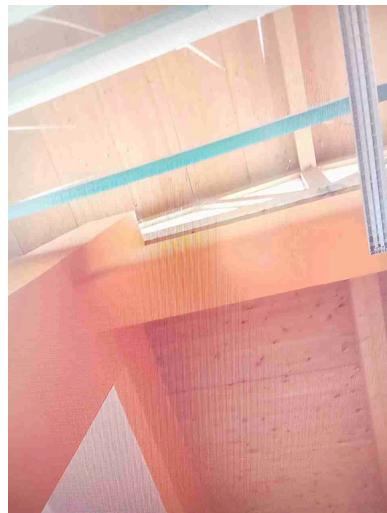
1075. La copertura e' integra?

PRIORITA': MEDIA

locale salone la copertura in legno presenta infiltrazioni

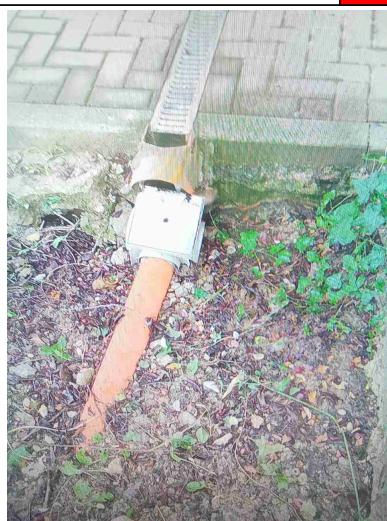
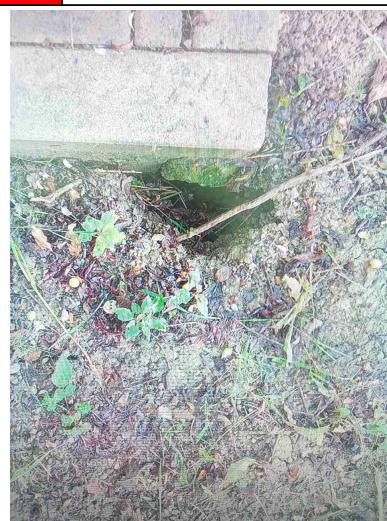
1076. Le aree esterne sono mantenute in buono stato?

PRIORITA': ALTA

presenti numerose disconnessioni non solo in corrispondenza delle caditoie a servizio delle acque piovane ma lungo tutto il perimetro esterno del giardino del plesso

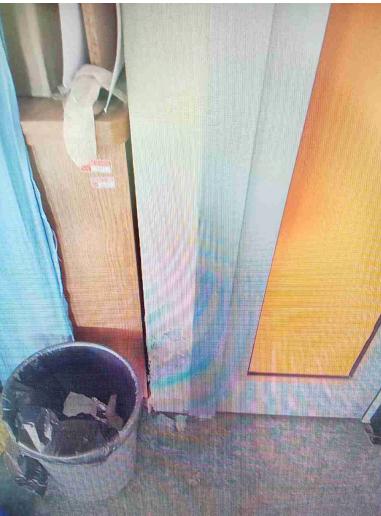
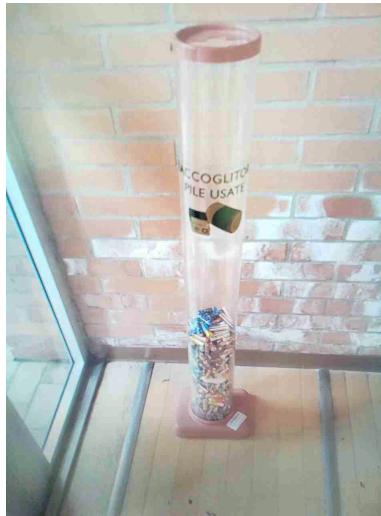
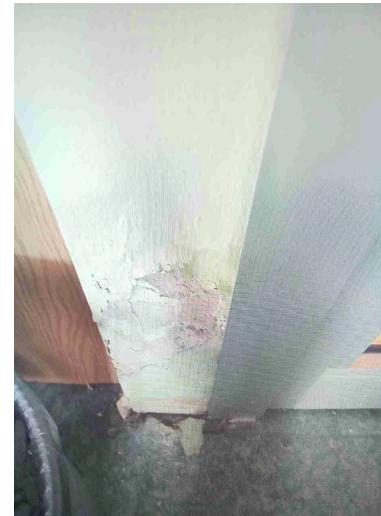
Struttura		
1078. Sono presenti infiltrazioni o umidita' di risalita?	No PRIORITA: MEDIA	tutte le murature interne (in particolare aula blu) soffrono di evidenti problemi di umidità di risalita fino a circa 1m da terra con ammaloramento dell'intonaco e in alcuni casi distacco del battiscopa

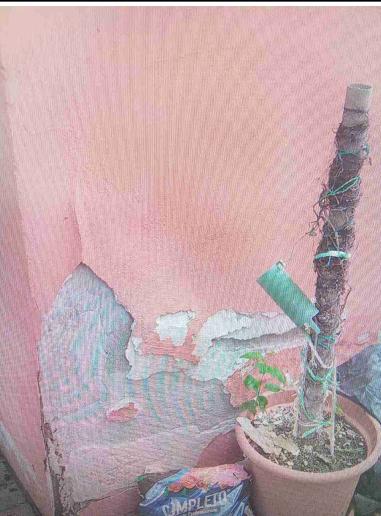
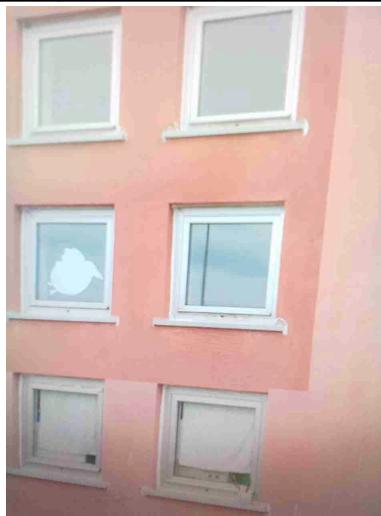
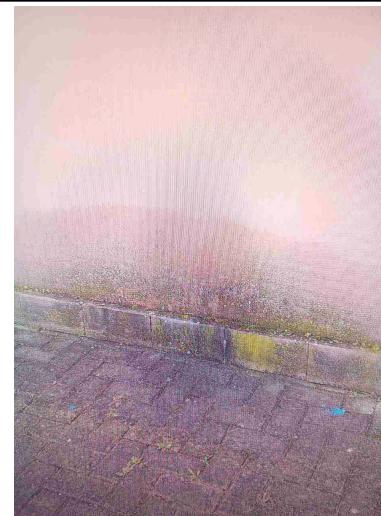
1079. Segnalazione aggiuntiva n. 1	No PRIORITA: MEDIA	distacchi di intonaco a seguito di umidità di risalita murature perimetrali esterne

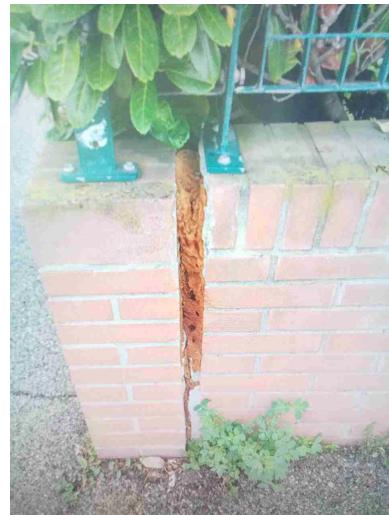
1080. Segnalazione aggiuntiva n. 2	No PRIORITA: MEDIA	la recinzione esterna risulta disconnessa lato ingresso pedonale

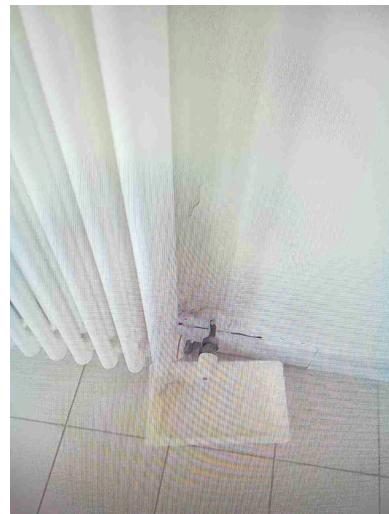
1084. Impianto di distribuzione ACS e AFS e' in buono stato di manutenzione

No
PRIORITA': BASSA

locale corridoio cucina il termosifone presenta perdite di acqua

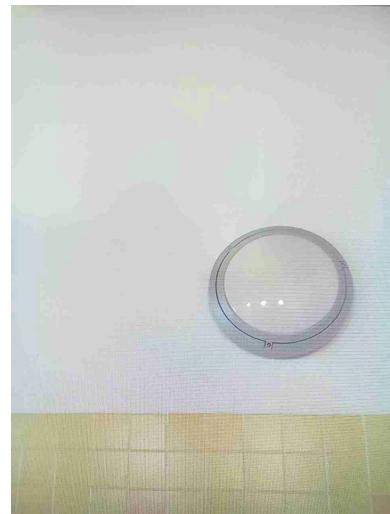
1100. L'impianto elettrico nelle

locale bagno 2 non funziona

sue componenti e' integro -
Illuminazione (corpi
illuminanti, apparati di
comando, ecc?)

PRIORITA': BASSA

la plafoniera

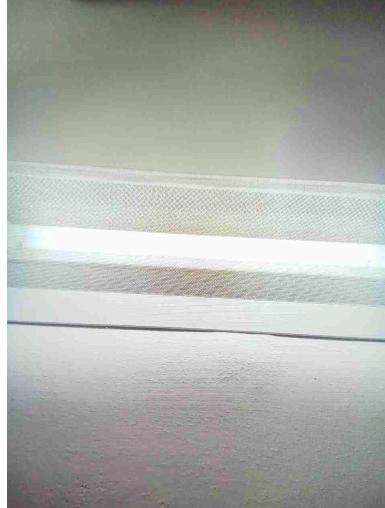
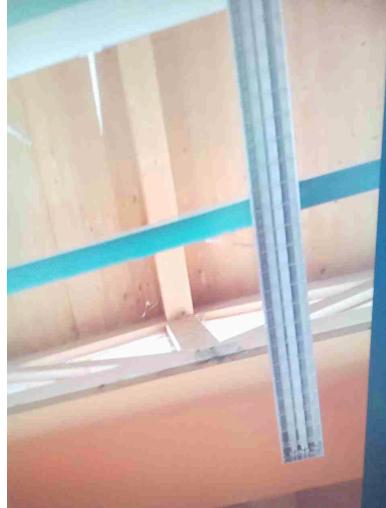
Isolamento termico strutture Opache		
1105. I locali risultano adeguatamente isolati dal punto di vista termico?	No PRIORITA': BASSA	il plesso non presenta cappotto
Relamping LED		
1113. L'impianto di illuminazione interno ai locali puo' essere oggetto di efficientamento?	No PRIORITA': BASSA	i corpi illuminanti sono della tipologia a neon
