QUADRO DELLE ESIGENZE MANUTENTIVE E DI ADEGUAMENTO NORMATIVO PER L'EDIFICIO

SI Montecieco (La Ginestra) - 0221

19-6-2023

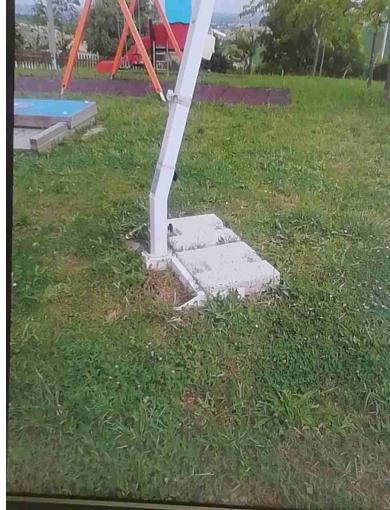
| Sicurezza delle strutture | | |
|--|---|--|
| 915. Pavimenti e spazi esterni privi di buche e/o inciampi? | No | Area giochi esterna: basamento ombrellone a rischio inciampo |

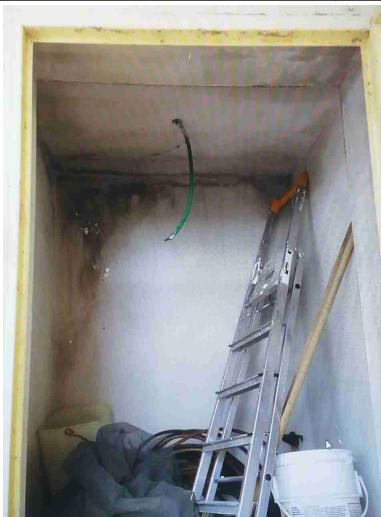
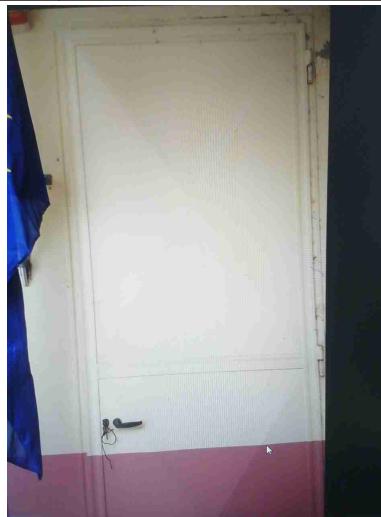
| Sicurezza delle strutture | | |
|--|---|--|
| 917. Locali con accesso interdetto: i locali di deposito, locali tecnici e locali con accesso regolamentato sono provvisti di cartello di Divieto di accesso ai non addetti? | No | Ripostiglio a lato dell'ingresso: presenti cavi elettrici scoperti e manca cartello di divieto di accesso |

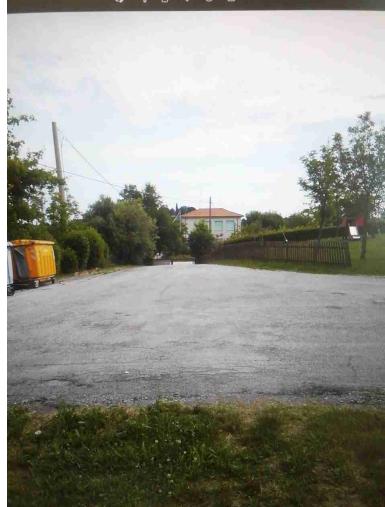
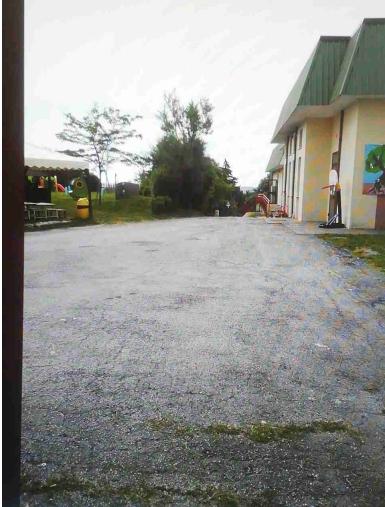
| 922. Segnalazione aggiuntiva n. 1 | No | Viabilità esterna non presente in relazione anche all'ingresso di mezzi per il trasporto scolastico |

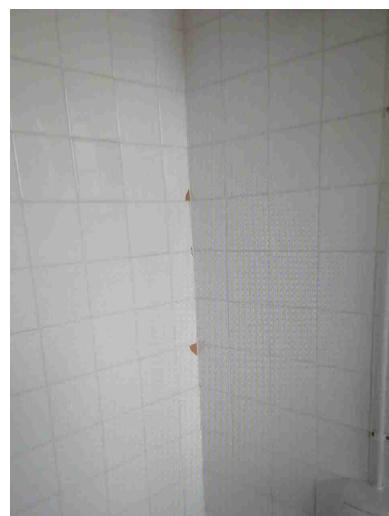
| 923. Segnalazione aggiuntiva n. 2 | No | Servizi igienici: piastrelle di rivestimento rotte (n. 10) |

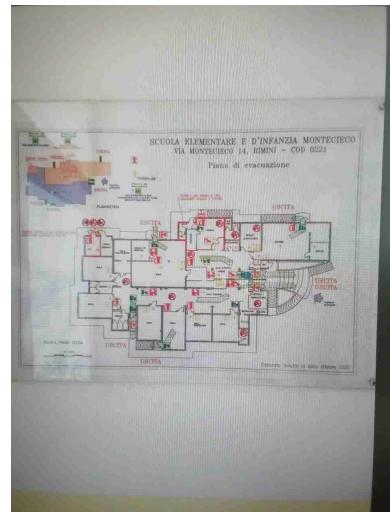
| 926. Sono correttamente posizionate e ben distribuite le | No | Planimetria da ruotare di 180° rispetto alla parete su cui è |

planimetrie di evacuazione?

posizionata

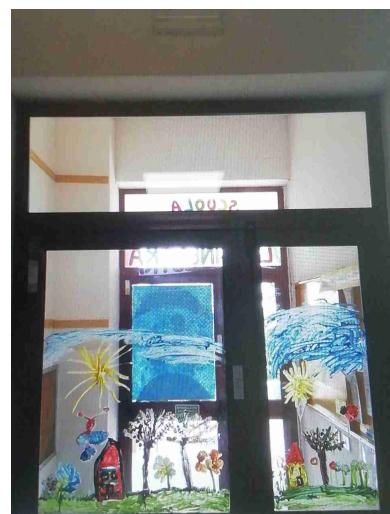
Ingresso: porta prima di
segnaletica di evacuazione

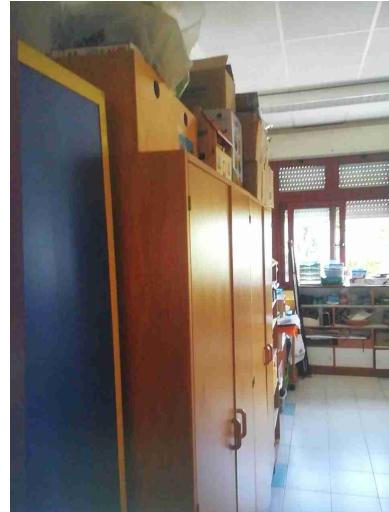
Armadi non fissati: in sezione,
ufficio e lavanderia (n. 9)

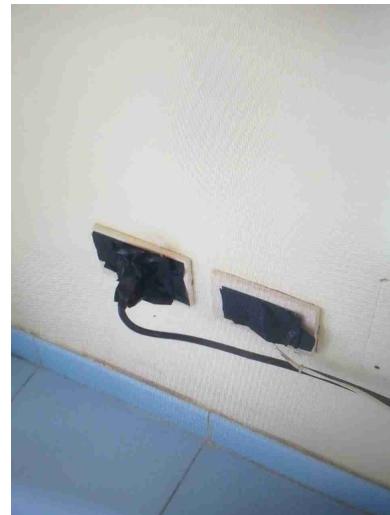
Prese di corrente modificate con nastro isolante

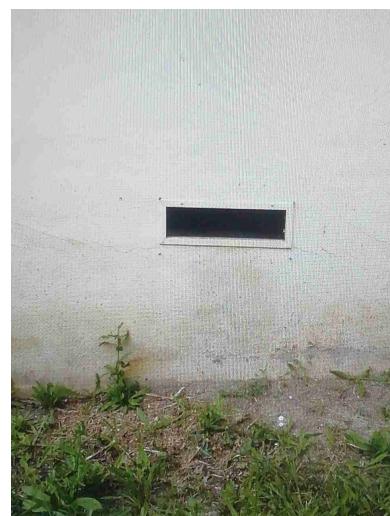
Manca copertura Griglia di
areazione

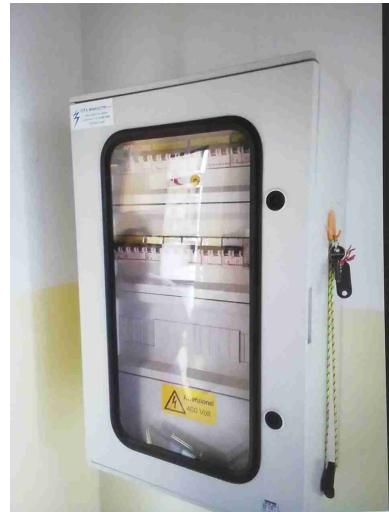
Q.E. Cucina: manca cartello
divieto di spegnimento con

| | | acqua |

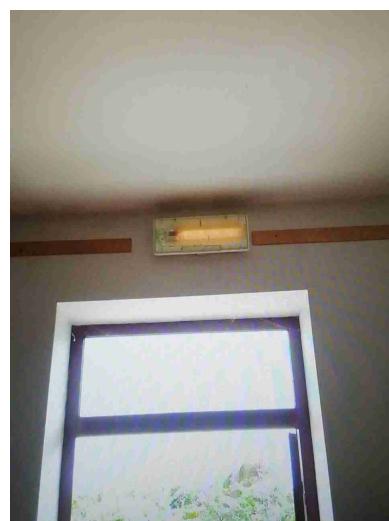
| 1021. Funzionamento luci emergenza S.E. (solo emergenza)? | No | Lampada di emergenza non più efficiente e cartello indicante la via di esodo non presente |

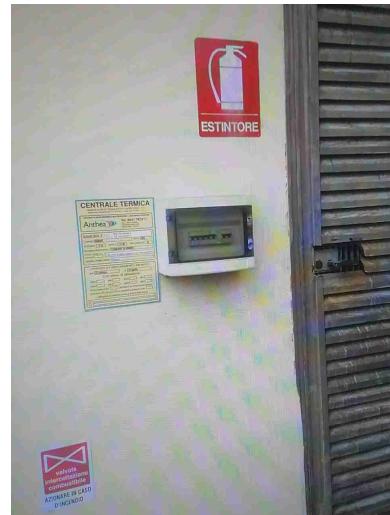
| 1024. Cartello sgancio elettrico d'emergenza? | No | Manca segnalazione con cartellonistica dello sgancio elettrico della C. T.. |

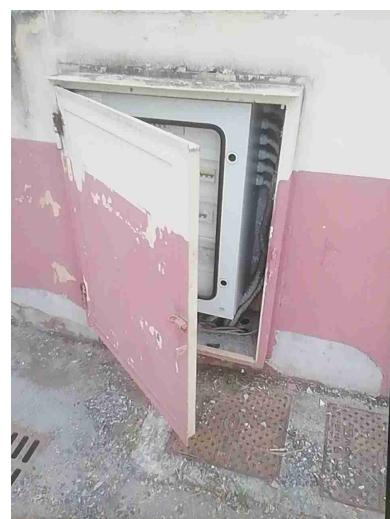
Quadro elettrico esterno lato via Montecieco: sportello aperto senza lucchetto e mancante di cartelli pericolo elettrocuzione e divieto di spegnere con acqua

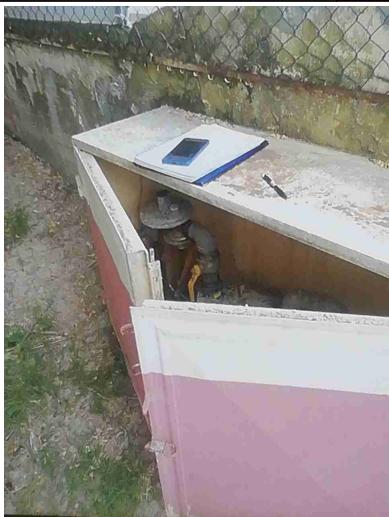
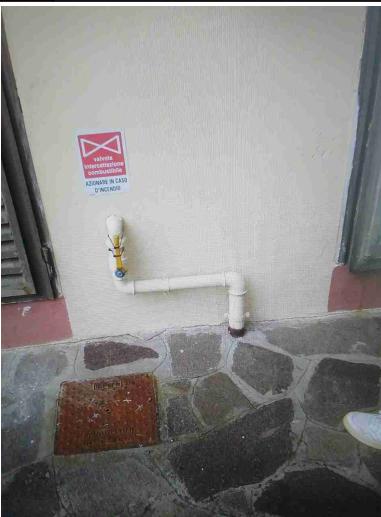
| Centrali Termiche ed impianti distribuzione combustibile | | |
|---|--|--|
| 1065. Segnalazione intercettazione combustibile? | No | Box consegna gas esterno lato via Montecieco: sportello aperto senza lucchetto, assenza griglia aerazione, assenza cartello valvola intercettazione. Tubazione esterna metano non verniciata di colore giallo |

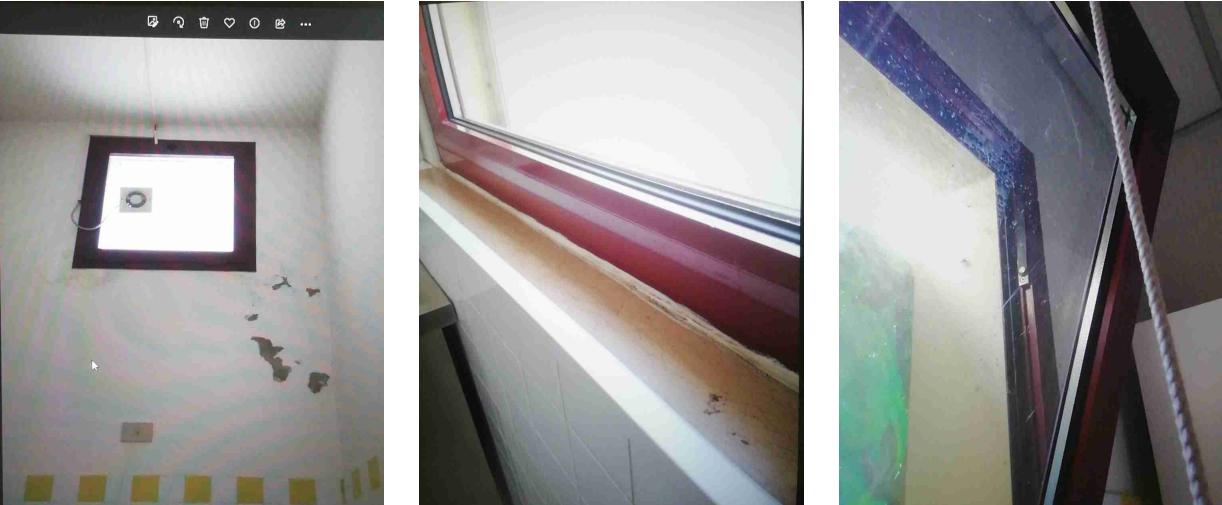
| Struttura | | |
|--|---|--|
| 1070. Le finestre sono in buono stato? | No | <p>Infiltrazioni da infisso servizi igienici diversamente abili. Cucina: il personale riferisce che dagli infissi si infiltra acqua durante eventi meteorici. Antibagno presente infisso con apertura a vasistas con un fermo di sicurezza rotto</p> |

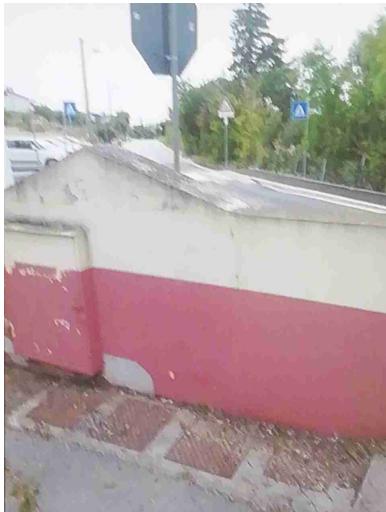
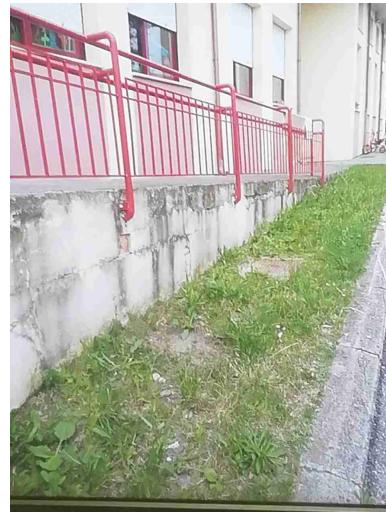
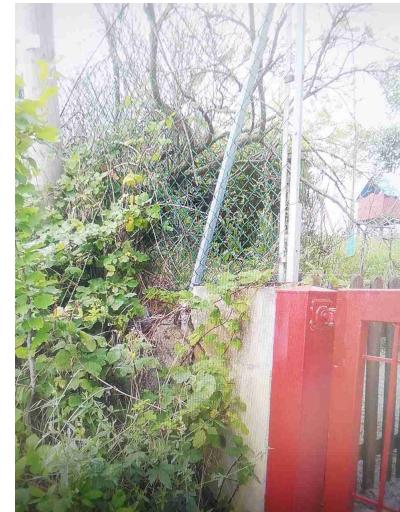
| Struttura | | |
|--|---|--|
| 1072. Le murature esterne e interne sono in buono stato? | No | <p>Muretto zona ingresso esterno lato via Montecieco e via Santa Cristina e camminamento esterno lungo rampa: presenza di crepe e fessurazioni presenza di crepe e fessurazioni (circa 50m fino ad altezza 1,5m).</p> |

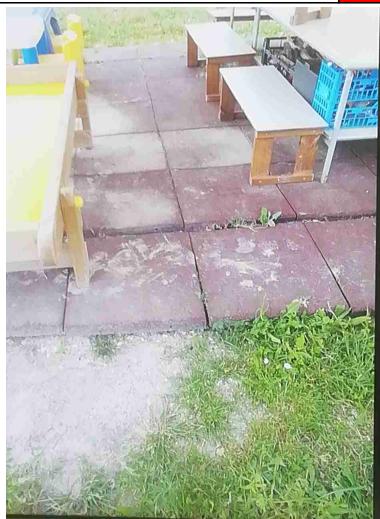
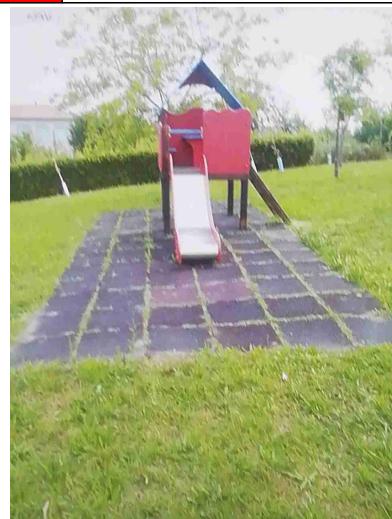
Area giochi: pavimentazione antitrauma sotto gazebo danneggiata (circa 20mq) e sotto scivolo (circa 20mq)

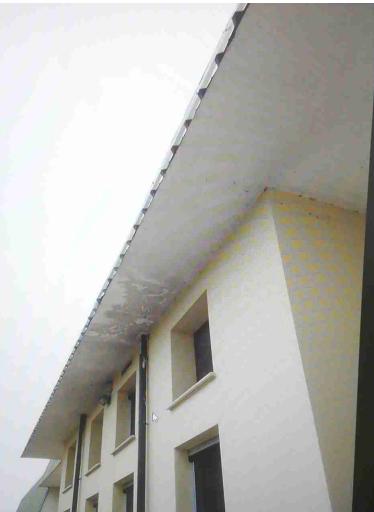
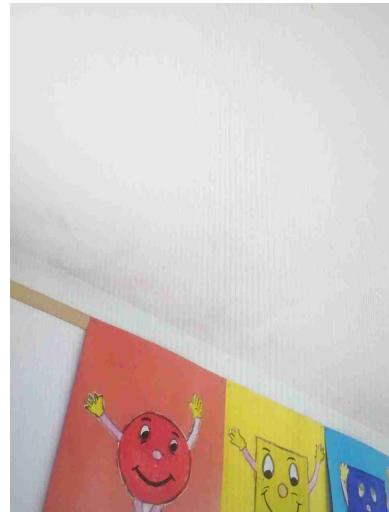
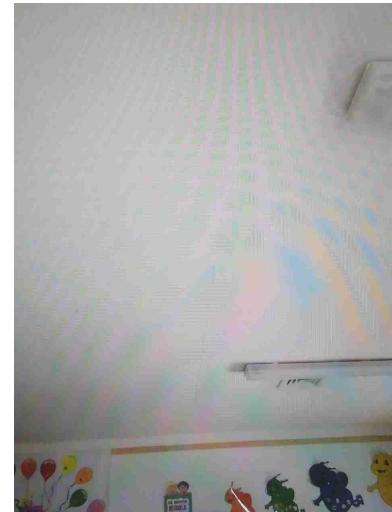
Presenti infiltrazioni dal tetto (circa 10 m lineari).
 Locali interni: sez. Lucciole: infiltrazioni in diversi punti del solaio (100mq).
 Cucina: infiltrazione controsoffitto cucina

| Isolamento termico strutture Opache | | |
|---|---|---|
| 1105. I locali risultano adeguatamente isolati dal punto di vista termico? | No | Migliorare efficientemente energetico dell'edificio realizzando un cappotto termico e in occasione del ripristino del tetto considerare anche del tetto |

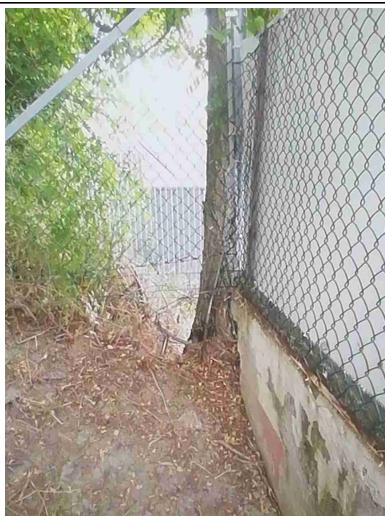
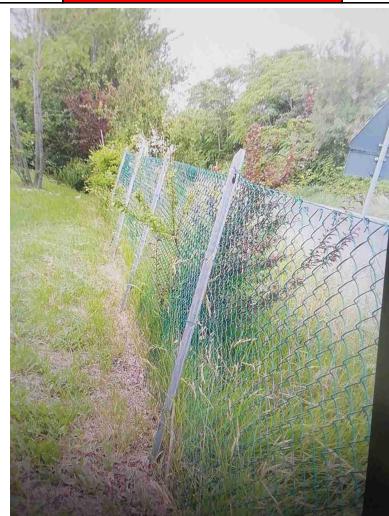
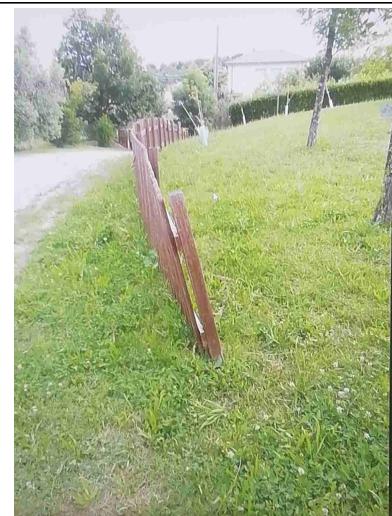
Recinzione zona ingresso esterno lato via Montecieco e via Santa Cristina danneggiate.

Staccionata in legno instabile lato via Santa Cristina (circa 5m)

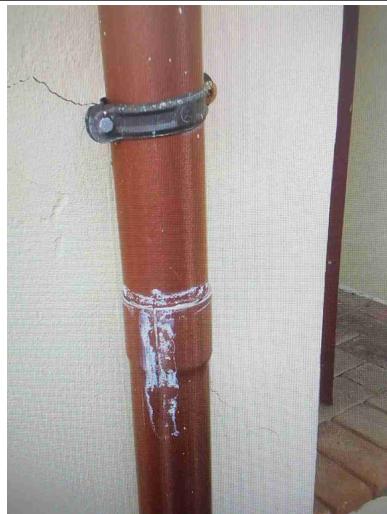
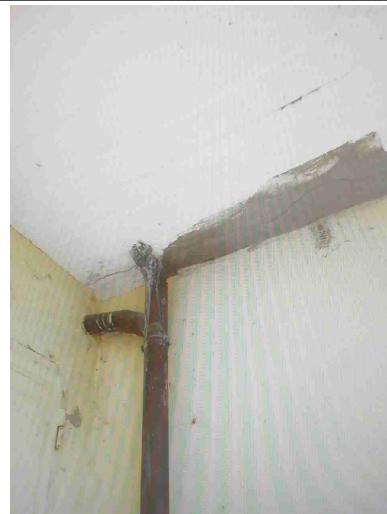
Pluviali fessurati (zona lavanderia e ingresso)

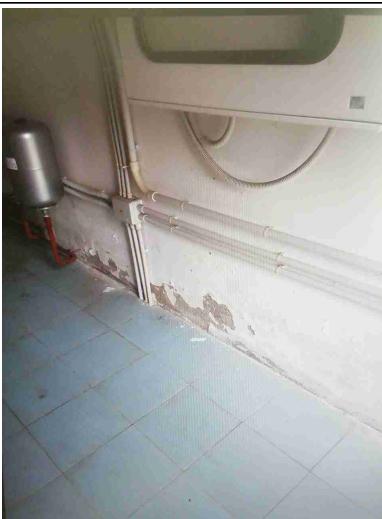
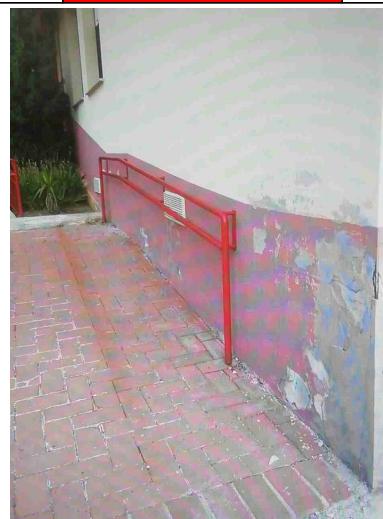
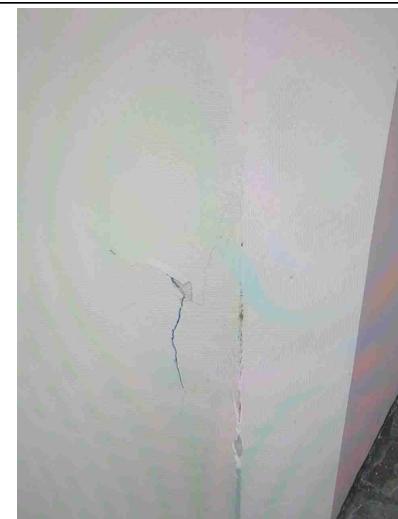
Umidità di risalita in locale C. T. lungo tutto il Perimetro e fino ad 1m.
 Muratura esterna plesso scolastico: in diverse aree presenti distacchi di intonaco e/o ammaloramenti dovuti anche ad umidità di risalita (ingresso esterno, finestra lato esterno sez. Lucciola, zona lavanderia - 20m).
 Cucina: ammaloramenti intonato pareti verso lato esterno fino a 60 cm di altezza

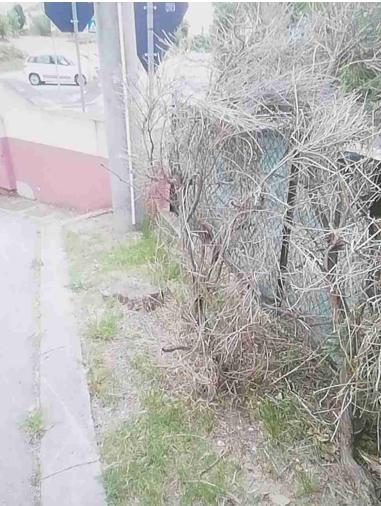
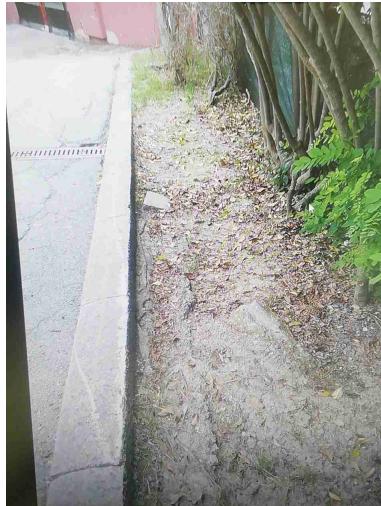
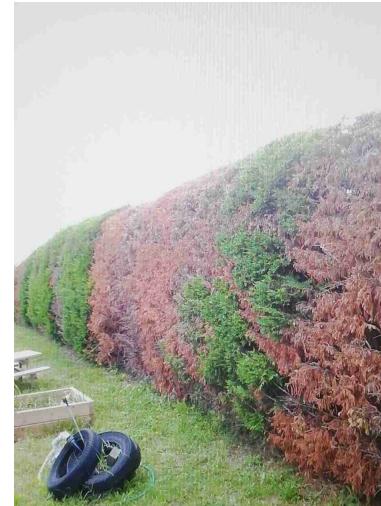
| 1079. Segnalazione aggiuntiva n. 1 | No | <p>Ribassamenti terreno in corrispondenza delle aree verdi in adiacenza ai marciapiedi e lungo il perimetro del plesso. La siepe presente in giardino risulta ammalorata in diverse zone (30m)</p> |

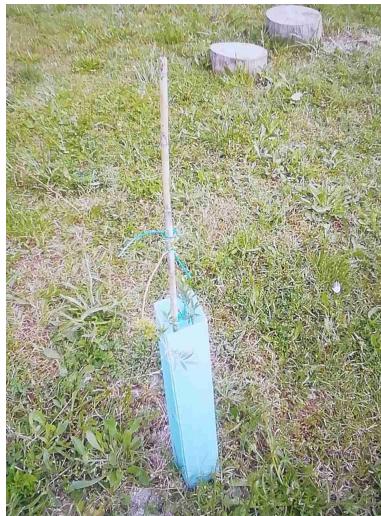
| 1080. Segnalazione aggiuntiva n. 2 | No | <p>Le canne di sostegno delle piante messe a dimora non sono protette contro il rischio di urti e fermenti accidentali (n. 20)</p> |

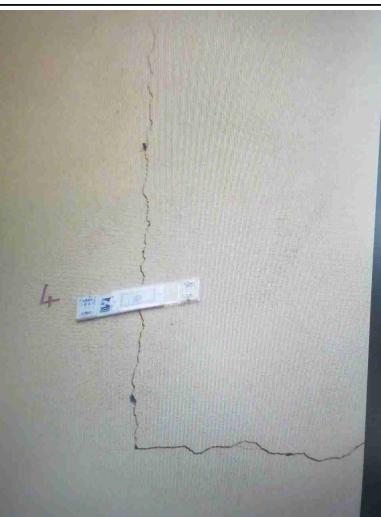
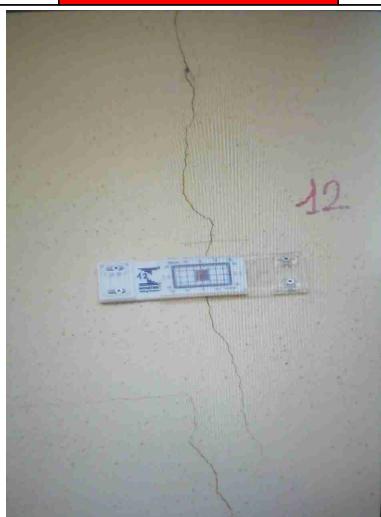
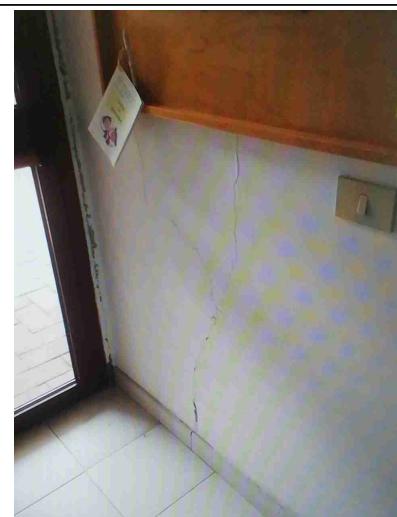
| 1081. Segnalazione aggiuntiva n. 3 | No | <p>Pareti esterne: presenti diverse crepe e fessurazioni delle murature attualmente monitorati mediante fessurimetri graduati. Pareti interne: crepe e fessurazioni non monitorate (ingresso e sezione lucciole) e in altri n. 2 casi presenti fessurimetri graduati n. 1 e 8.</p> |

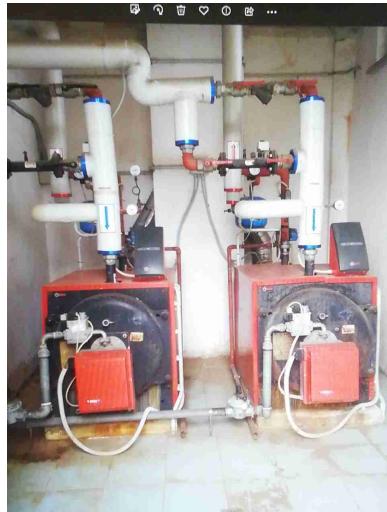
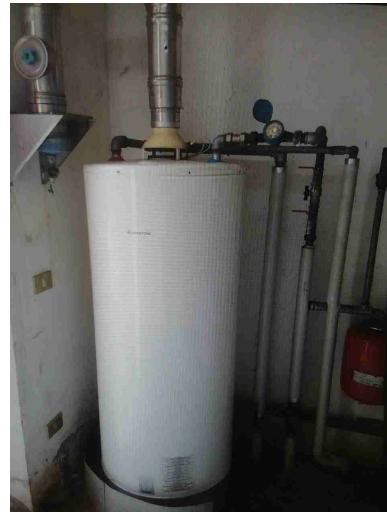
| Isolamento termico strutture Opache | | |
|---|---|---|
| 1119. Il generatore di calore non puo' essere sostituito? | No | Presenti n. 2 Caldaie alimentate a metano datate (2002) e con diverse parti arrugginite e boiler ACS datato 2007. Valutarne la sostituzione con generatori di nuova concezione (es. A condensazione) o installare pompe di calore in abbinamento con impianto fotovoltaico. |
