QUADRO DELLE ESIGENZE MANUTENTIVE E DI ADEGUAMENTO NORMATIVO PER L'EDIFICIO

SI Montecieco (La Ginestra) - 0221

19-6-2023

Consulente ETA

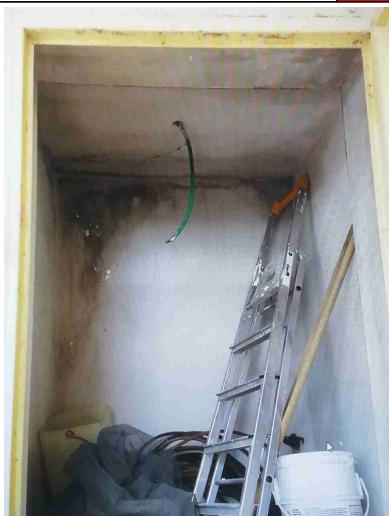
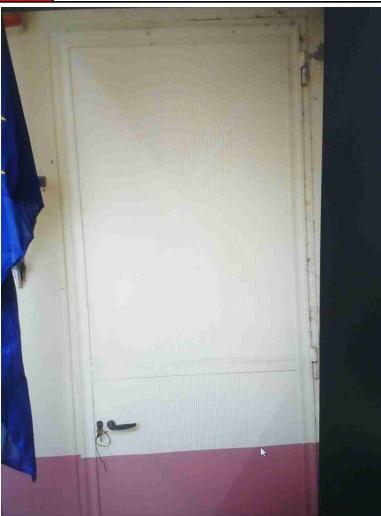
917. Locali con accesso interdetto: i locali di deposito, locali tecnici e locali con accesso regolamentato sono provvisti di cartello di Divieto di accesso ai non addetti?	No PRIORITA': ALTA	Ripostiglio a lato dell'ingresso: presenti cavi elettrici scoperti e manca cartello di divieto di accesso

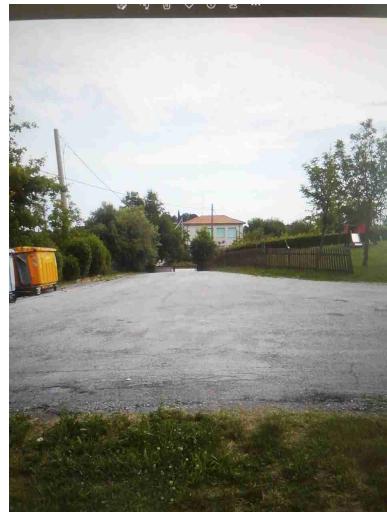
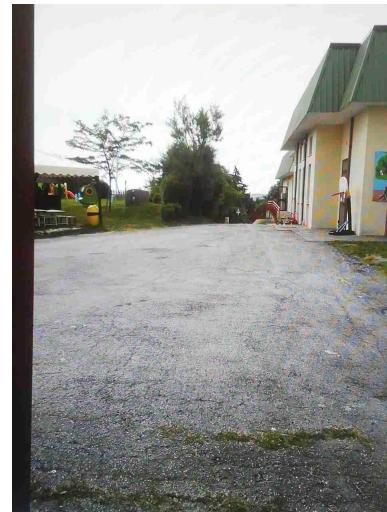
922. Segnalazione aggiuntiva n. 1	No PRIORITA': ALTA	Viabilità esterna non presente in relazione anche all'ingresso di mezzi per il trasporto scolastico
-----------------------------------	---------------------------	---

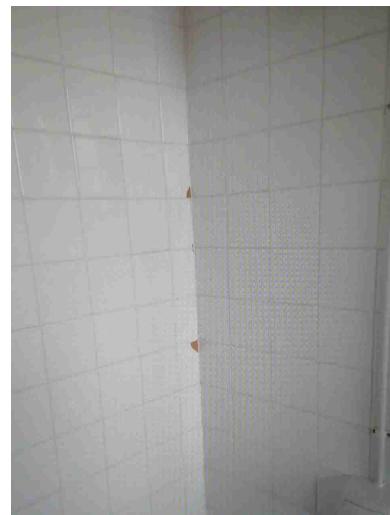
923. Segnalazione aggiuntiva n. 2	No PRIORITA': MEDIA	Servizi igienici: piastrelle di rivestimento rotte (n. 10)
-----------------------------------	----------------------------	--

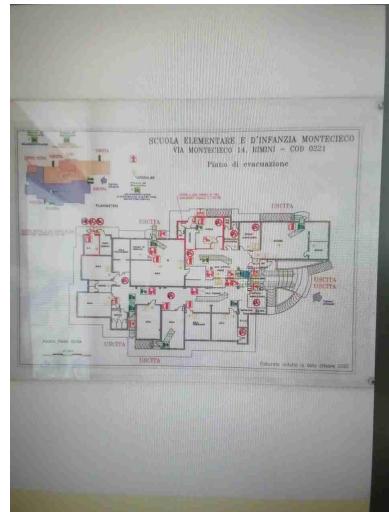
926. Sono correttamente	No SI Montecieco (La Ginestra) - 0221	Planimetria da ruotare di 180°
-------------------------	--	--------------------------------

posizionate e ben distribuite le planimetrie di evacuazione?

rispetto alla parete su cui è posizionata

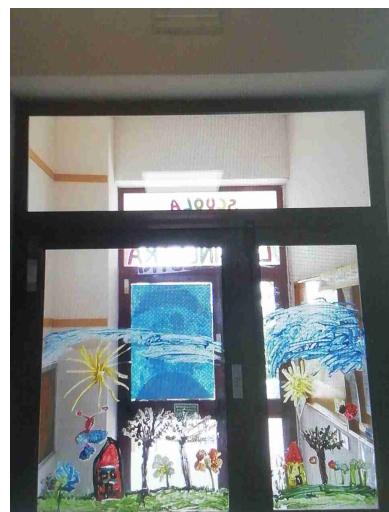
Ingresso: porta prima di segnaletica di evacuazione

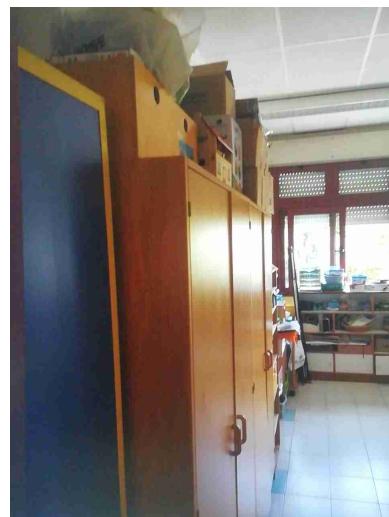
Armadi non fissati: in sezione, ufficio e lavanderia (n. 9)

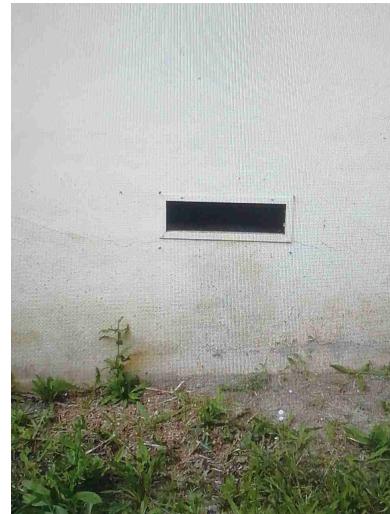
Manca copertura Griglia di
 areazione

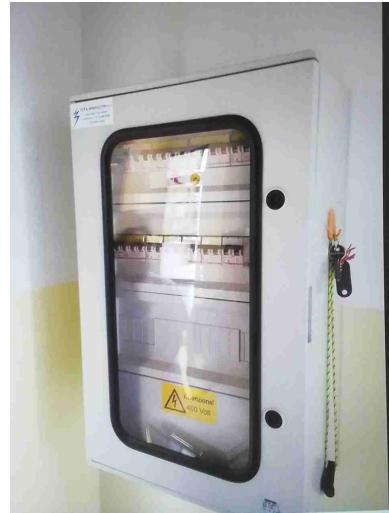
Q.E. Cucina: manca cartello

divieto di spegnimento con acqua

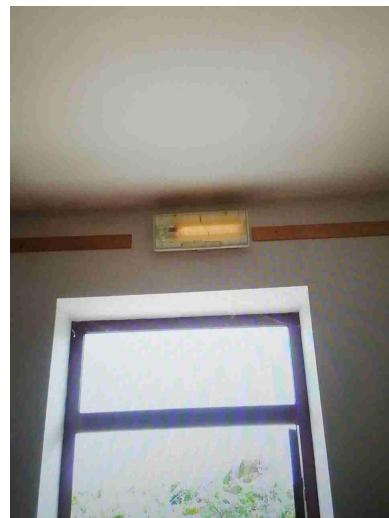
Lampada di emergenza non più efficiente e cartello indicante la via di esodo non presente

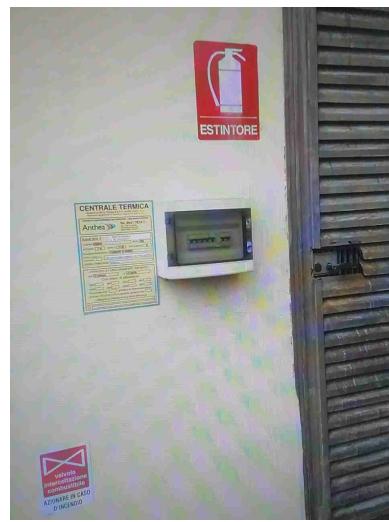
1024. Cartello sgancio elettrico d'emergenza?	No PRIORITA': MEDIA	Manca segnalazione con cartellonistica dello sgancio elettrico della C. T..
---	----------------------------	---

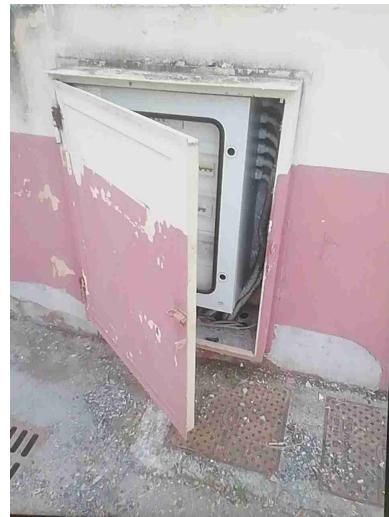
1027. Segnalazione aggiuntiva n. 1	No PRIORITA': BASSA	Quadro elettrico esterno lato via Montecieco: sportello aperto senza lucchetto e mancante di cartelli pericolo elettrocuzione e divieto di spegnere con acqua
------------------------------------	----------------------------	---

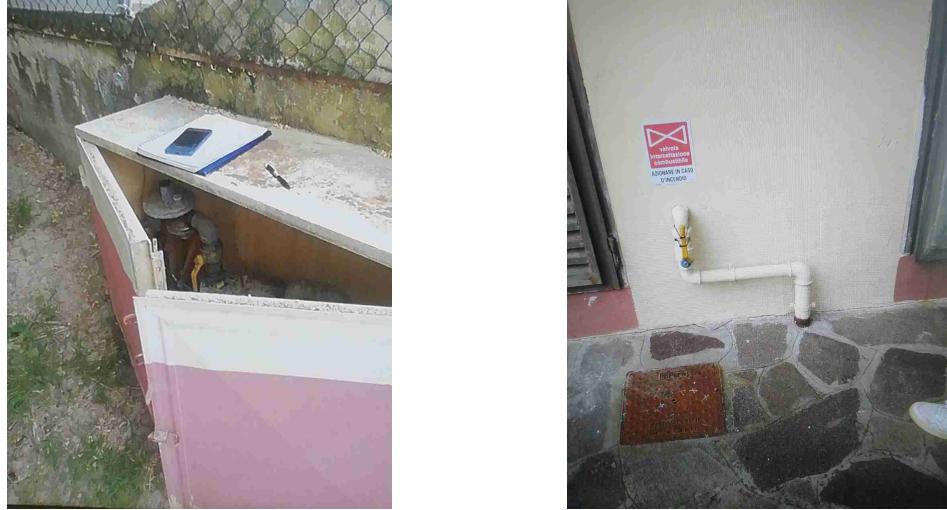
<p>1063. Ispezione visiva impianto?</p>	<p>No PRIORITA: MEDIA</p>	<p>Palina metallica non indicante la distribuzione del Metano in prossimità delle aree gioco bambini (rischio urto accidentale). Locale C. T. : incrostazioni su scarico condensa</p>
<p>1065. Segnalazione intercettazione combustibile?</p>	<p>No PRIORITA: MEDIA</p>	<p>Box consegna gas esterno lato via Montecieco: sportello aperto senza lucchetto, assenza griglia aerazione, assenza cartello valvola intercettazione. Tubazione esterna metano non verniciata di colore giallo</p>

<p>No PRIORITA: BASSA</p>	<p>Locale pompe e C.T. privi di cartello di divieto di accesso</p>

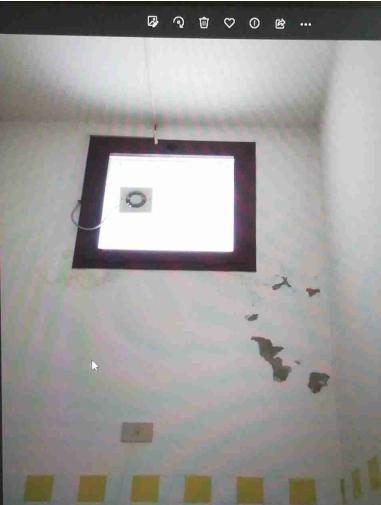
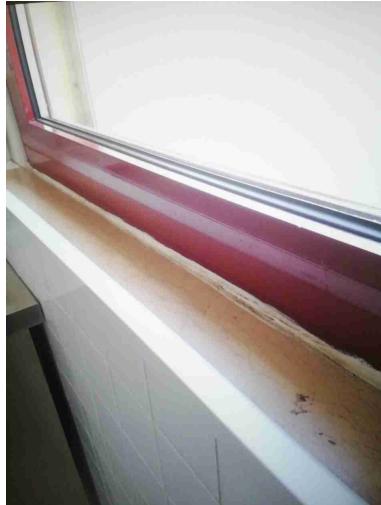
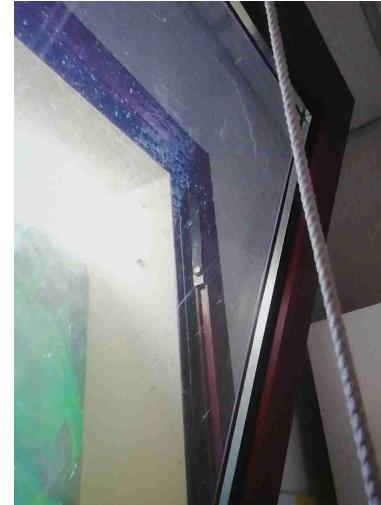
Struttura		
1070. Le finestre sono in buono stato?	No <small>PRIORITA': ALTA</small>	<p>Infiltrazioni da infisso servizi igienici diversamente abili. Cucina: il personale riferisce che dagli infissi si infiltra acqua durante eventi meteorici. Antibagno presente infisso con apertura a vasistas con un fermo di sicurezza rotto</p>

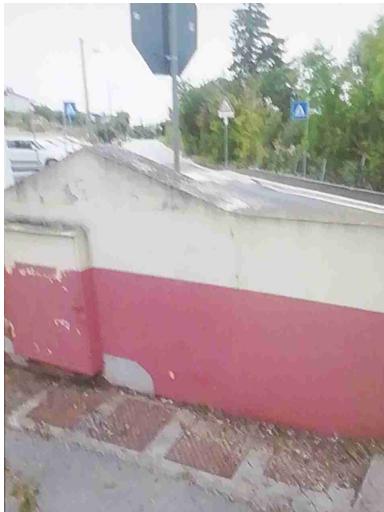
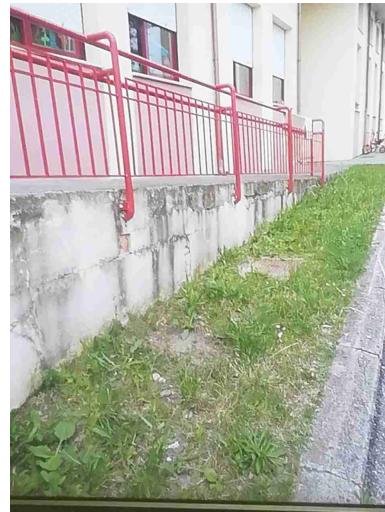
1072. Le murature esterne e interne sono in buono stato?	No <small>PRIORITA': MEDIA</small>	<p>Muretto zona ingresso esterno lato via Montecieco e via Santa Cristina e camminamento esterno lungo rampa: presenza di crepe e fessurazioni (circa 50m fino ad altezza 1,5m).</p>

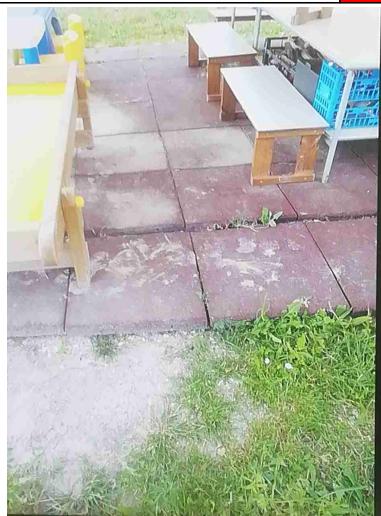
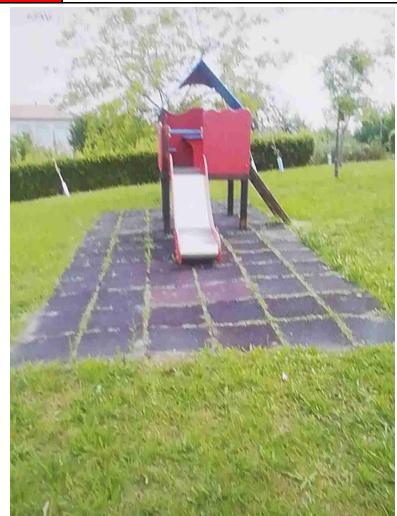
Area giochi: pavimentazione antitrauma sotto gazebo danneggiata (circa 20mq) e sotto scivolo (circa 20mq)

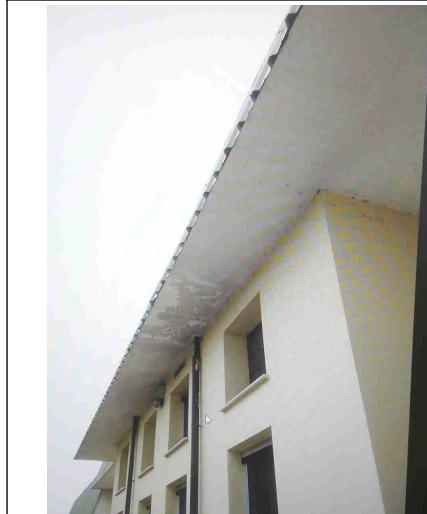
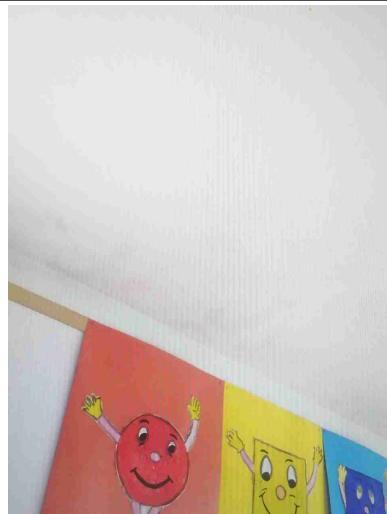
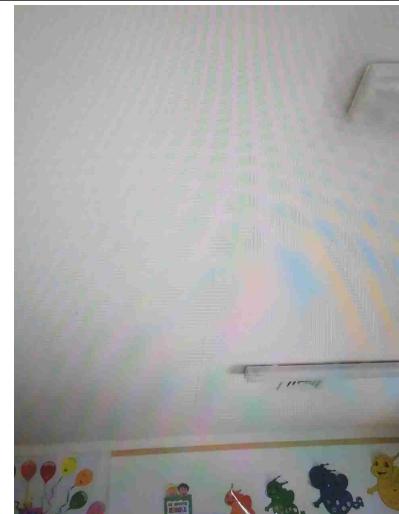
Presenti infiltrazioni dal tetto (circa 10 m lineari).
 Locali interni: sez. Lucciole: infiltrazioni in diversi punti del solaio (100mq).
 Cucina: infiltrazione controsoffitto cucina

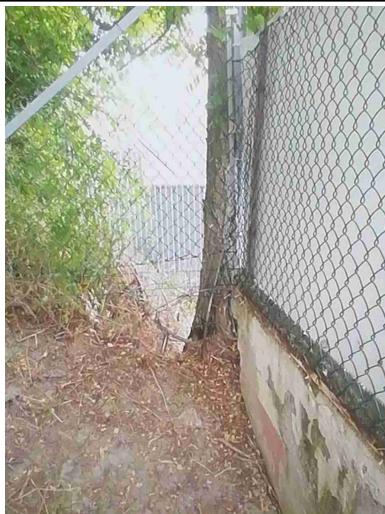
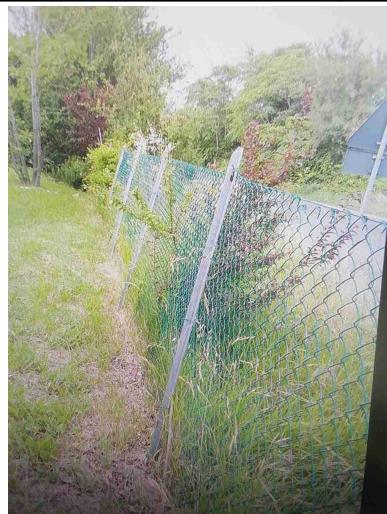
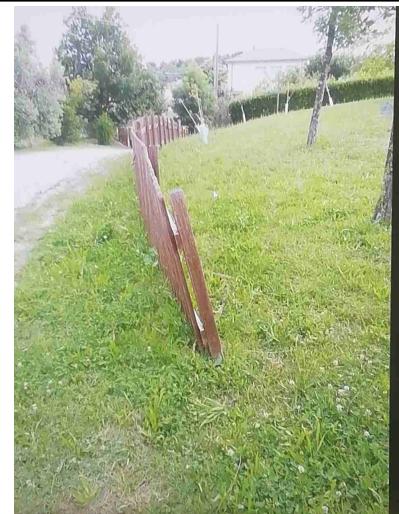
Recinzione zona ingresso esterno lato via Montecieco e via Santa Cristina danneggiate.

Staccionata in legno instabile lato via Santa Cristina (circa 5m)

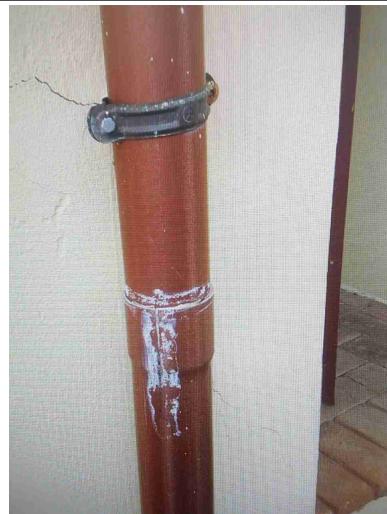
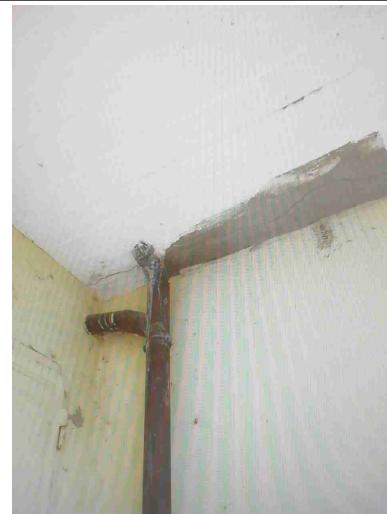
Pluviali fessurati (zona lavanderia e ingresso)

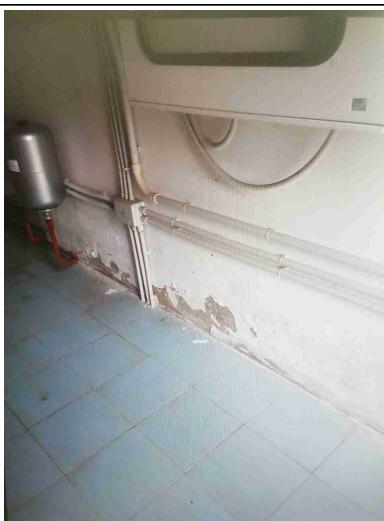
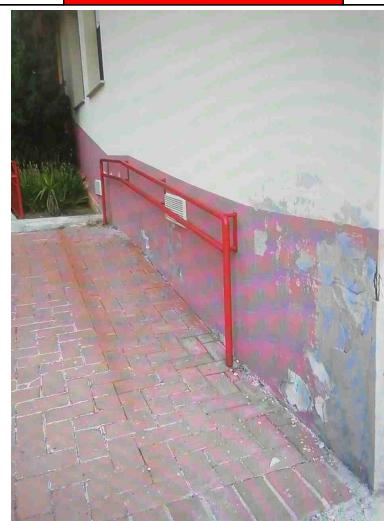
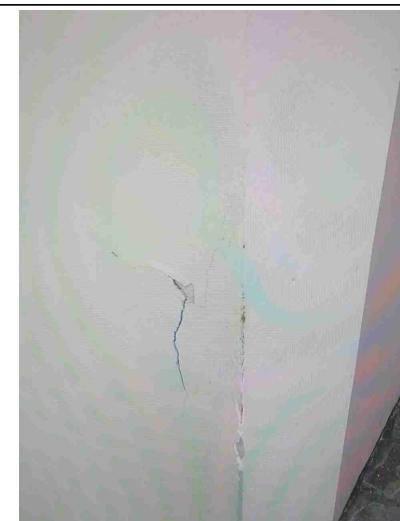
Umidità di risalita in locale C. T. lungo tutto il Perimetro e fino ad 1m.
 Muratura esterna plesso scolastico: in diverse aree presenti distacchi di intonaco e/o ammaloramenti dovuti anche ad umidità di risalita (ingresso esterno, finestra lato esterno sez. Lucciola, zona lavanderia - 20m).
 Cucina: ammaloramenti intonato pareti verso lato esterno fino a 60 cm di altezza

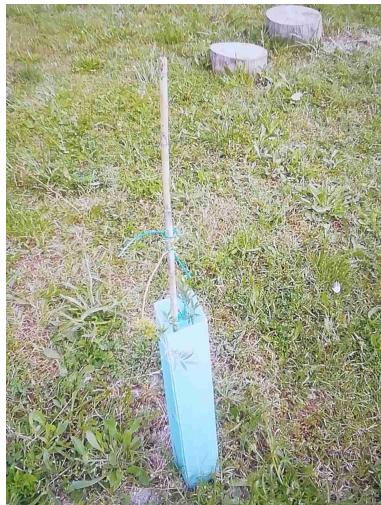
1080. Segnalazione aggiuntiva n. 2	No PRIORITA': ALTA	<p>Le canne di sostegno delle piante messe a dimora non sono protette contro il rischio di urti e fermenti accidentali (n. 20)</p>

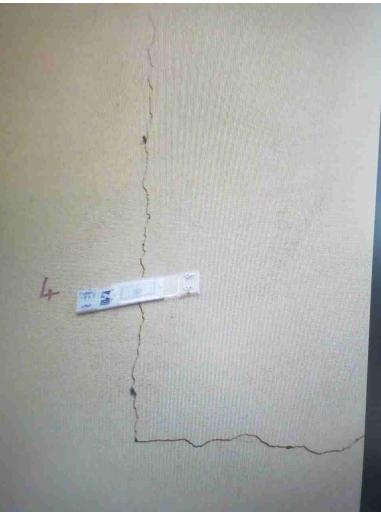
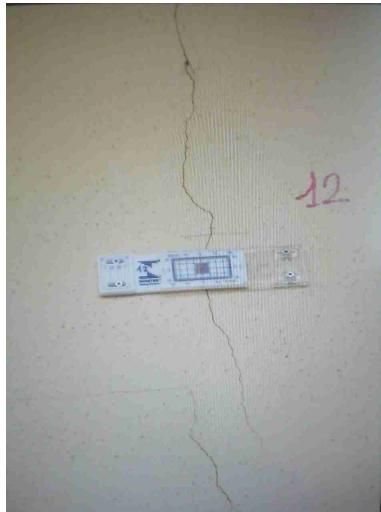
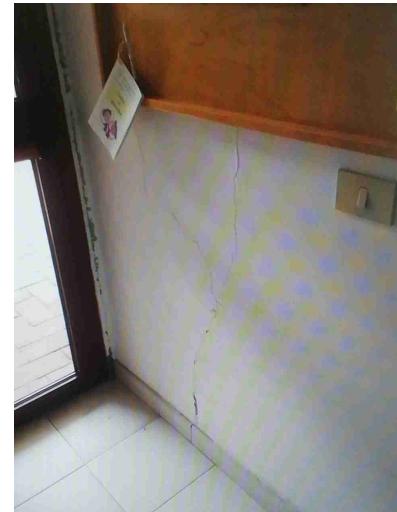
<p>1081. Segnalazione aggiuntiva n. 3</p>	<p>No PRIORITA': ALTA</p>	<p>Pareti esterne: presenti diverse crepe e fessurazioni delle murature attualmente monitorati mediante fessurimetri graduati. Pareti interne: crepe e fessurazioni non monitorate (ingresso e sezione lucciole) e in altri n. 2 casi presenti fessurimetri graduati n. 1 e 8.</p>

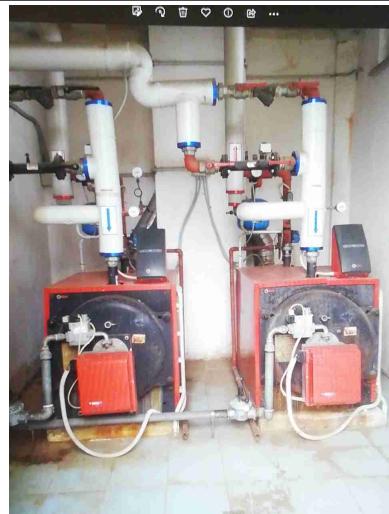
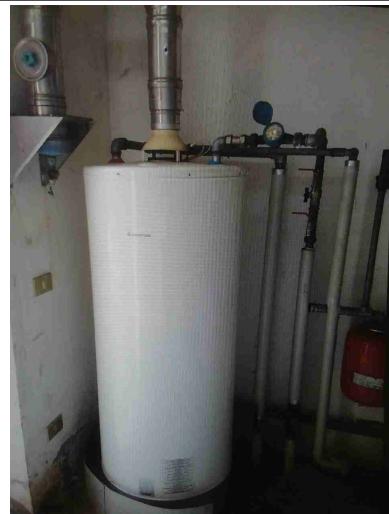
Isolamento termico strutture Opache		
1105. I locali risultano adeguatamente isolati dal punto di vista termico?	No <small>PRIORITA': MEDIA</small>	Migliorare efficientemente energetico dell'edificio realizzando un cappotto termico e in occasione del ripristino del tetto considerare anche isolamento del tetto
Relamping LED		
1113. L'impianto di illuminazione interno ai locali non puo' essere oggetto di efficientamento?	No <small>PRIORITA': BASSA</small>	Per le lampade di emergenza presenti e le plafoniere di illuminazione valutare la sostituzione con tipologia a led
Efficientamento Impianto termico		
1119. Il generatore di calore non puo' essere sostituito?	No <small>PRIORITA': MEDIA</small>	Presenti n. 2 Caldaie alimentate a metano datate (2002) e con diverse parti arrugginite e boiler ACS datato 2007. Valutarne la sostituzione con generatori di nuova concezione (es. A condensazione) o installare pompe di calore in abbinamento con impianto fotovoltaico.
