QUADRO DELLE ESIGENZE MANUTENTIVE E DI ADEGUAMENTO NORMATIVO PER L'EDIFICIO

Asilo Nido Spadarolo (Grillo Parlante) - 0229A

5-6-2023

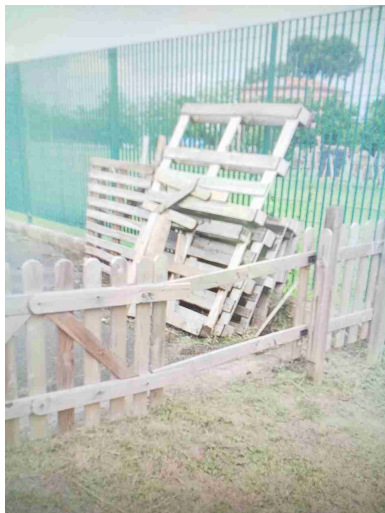
922. Segnalazione aggiuntiva
n. 1

No
PRIORITA': MEDIA

cancello di separazione tra i
due plessi risulta rotto

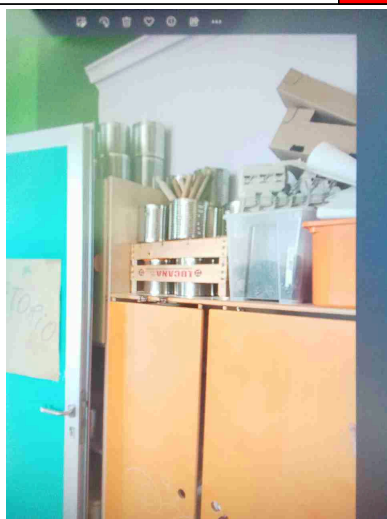
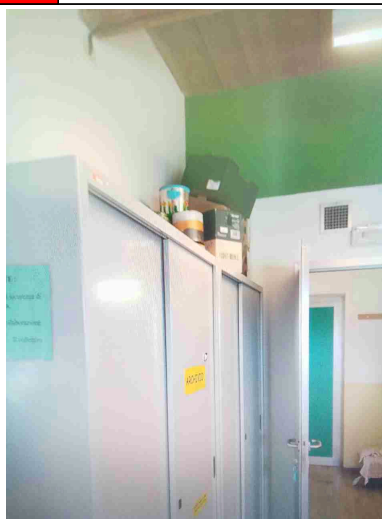
942. Scaffalature in buone
condizioni (ancorate,
indicazione portata)?

No
PRIORITA': MEDIA

laboratorio e ufficio armadi
non fissati

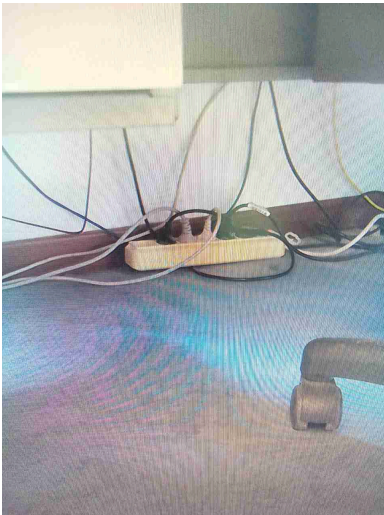
Primo soccorso		
975. Le cassette sono segnalate chiaramente e facilmente accessibili?	No PRIORITA': BASSA	manca cartello cassetta primo soccorso corridoio e ufficio
Rischi ufficio		
979. I cavi nelle postazioni PC sono disposti in modo tale da evitare inciampi e cadute?	No PRIORITA': BASSA	i cavi non risultano correttamente raccolti causando pericolo di inciampo

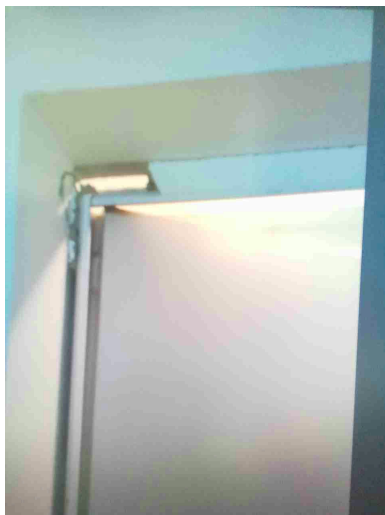
Uscite di Emergenza		
987. Regolare funzionamento delle porte	No	porta REI ripostiglio scardinata

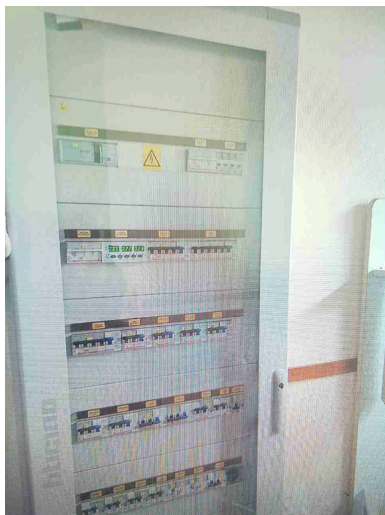
1020. Ispezione quadri elettrici?

No
PRIORITA': BASSA

locale biblioteca manca
cartello divieto spegnimento
con acqua

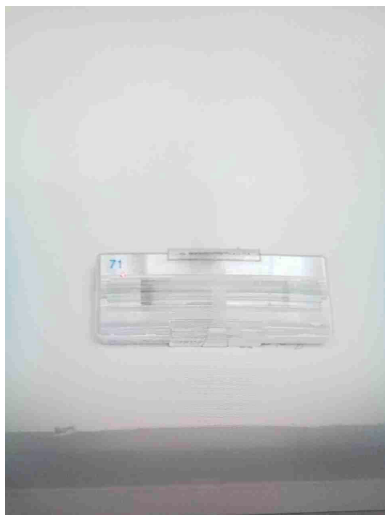
1021. Funzionamento luci emergenza S.E. (solo emergenza)?

No
PRIORITA': MEDIA

luce di emergenza n.71 dopo
test risulta non funzionante

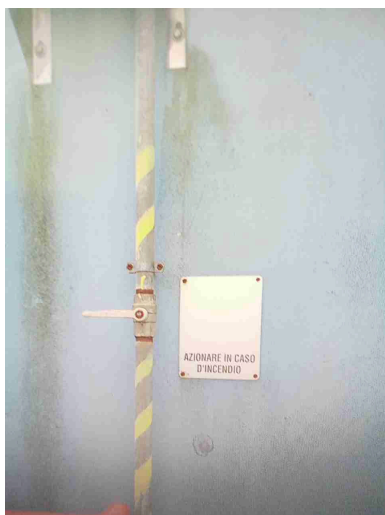
1065. Segnalazione intercettazione combustibile?

No
PRIORITA': BASSA

cartello valvola gas scolorito retro lavanderia

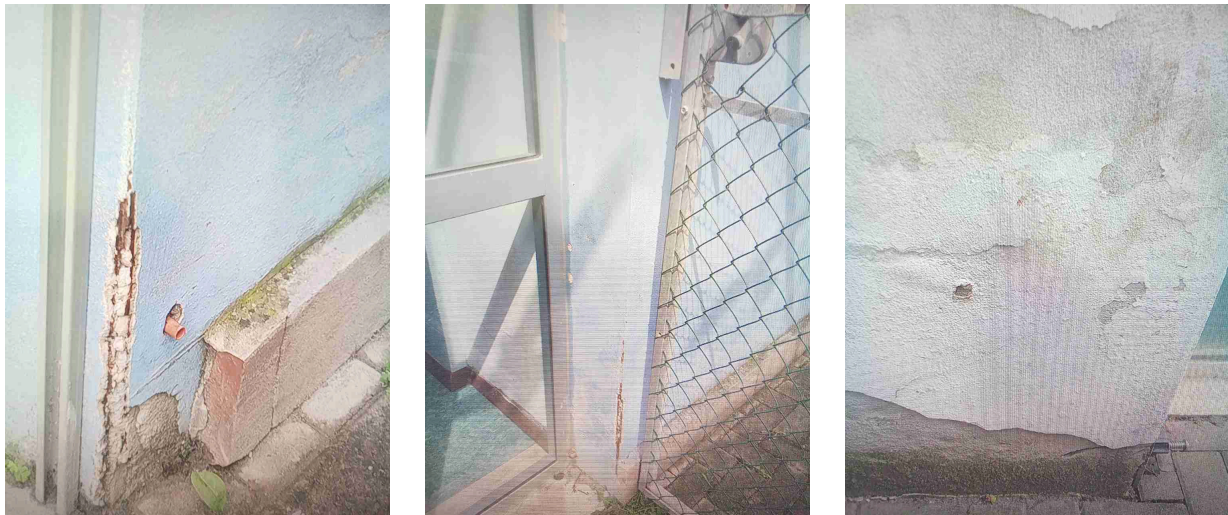
Struttura		
1072. Le murature esterne e interne sono in buono stato?	No PRIORITA': MEDIA	le murature esterne risultano ammalorate fino a circa 1m da terra lasciando scoperti in alcuni punti i ferri di armatura e generando il distacco dello zoccolo

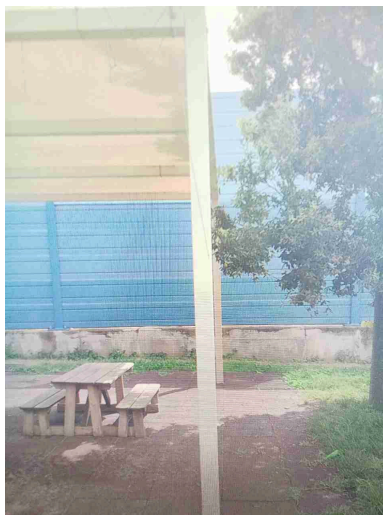
1074. Le pavimentazioni esterne sono in buono stato?	No PRIORITA': MEDIA	la pavimentazione anti trauma al di sotto del gazebo bianco presenta numerosi avvallamenti che possono causare pericolo di inciampo

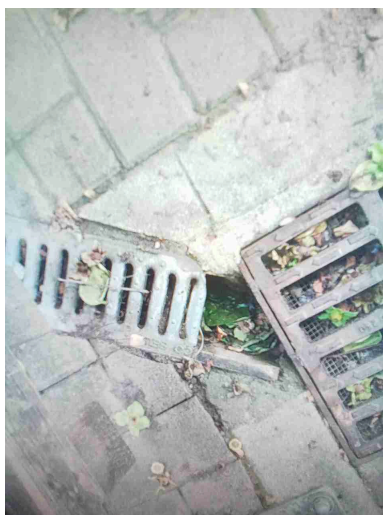
1077. I pluviali sono mantenuti in buono stato?

No
PRIORITA': MEDIA

caditoia non completa nella parte di innesto al pozzetto ingresso giardino cancellino

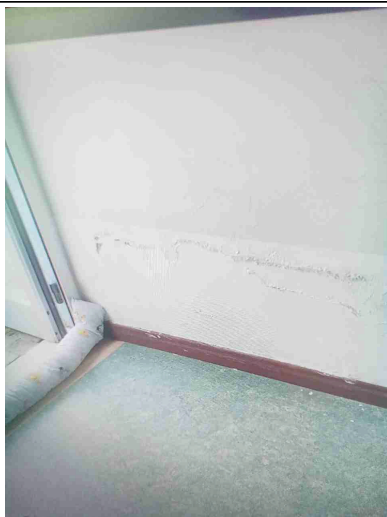
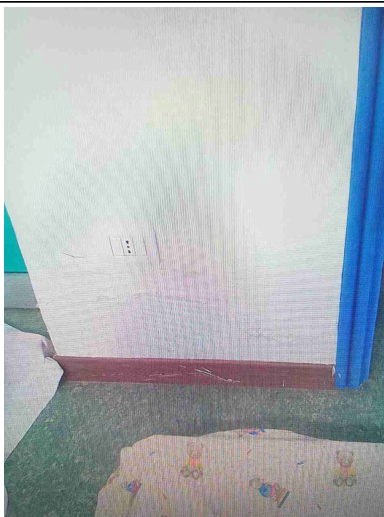
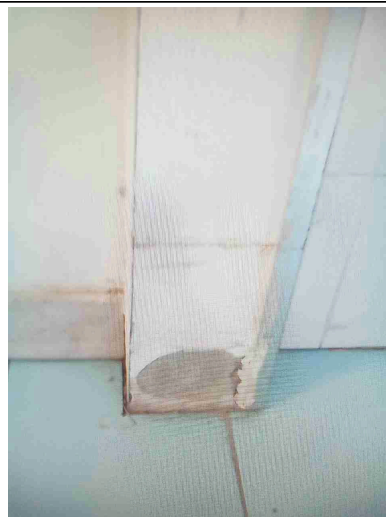
1078. Sono presenti infiltrazioni o umidità di risalita?

No
PRIORITA': MEDIA

sezione piccolissimi-dormitori-corridoio lavanderia umidità di risalita fino ad 1m di altezza con interessamento di battiscopa

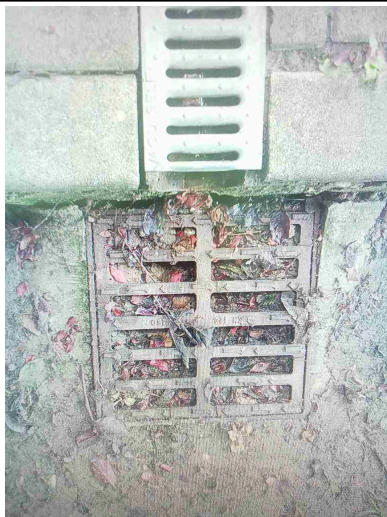
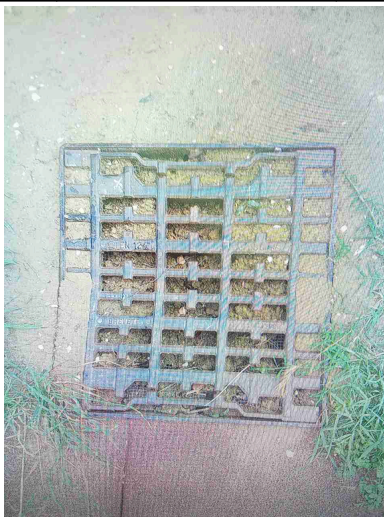
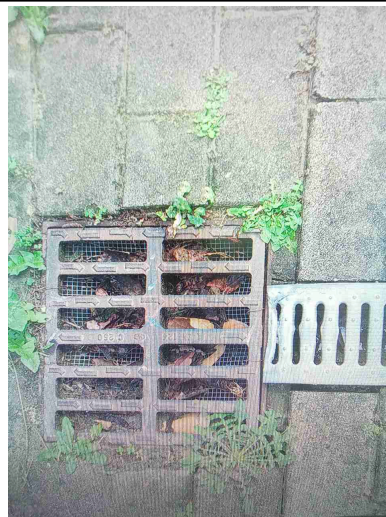
1079. Segnalazione
aggiuntiva n. 1

No
PRIORITA': MEDIA

tutte le caditoie posizionate
nell'area esterna del giardino
risultano parzialmente o
totalmente ostruite da terra e
materiale vegetale. Le
caditoie sono state dotate di
maglia a rete al fine di evitare
la risalita di animali (roditori)

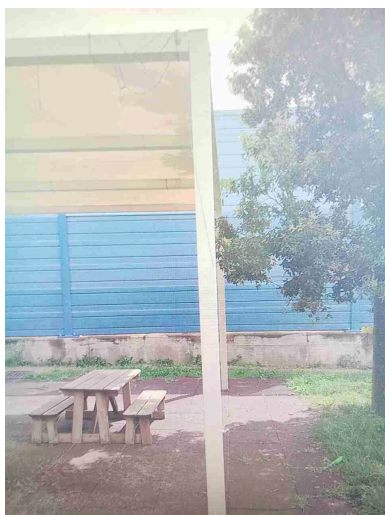
1080. Segnalazione
aggiuntiva n. 2

No
PRIORITA': ALTA

il gazebo bianco risulta fuori
asse su tutti e 4 i pilastri

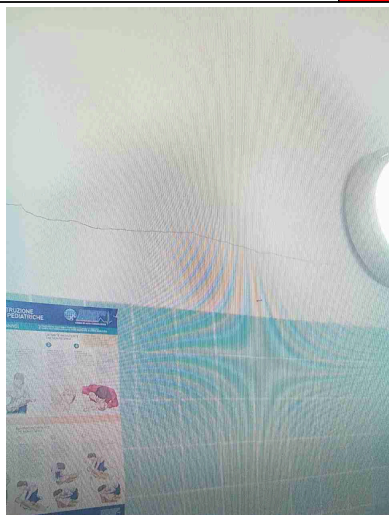
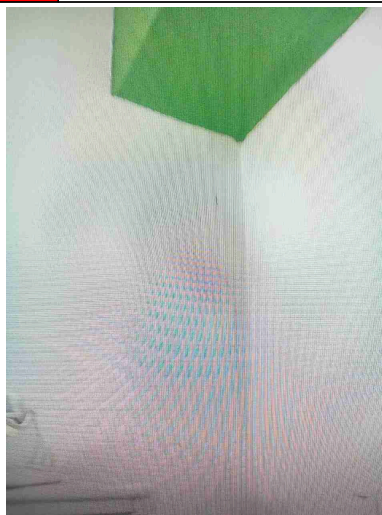
1081. Segnalazione
aggiuntiva n. 3

No
PRIORITA': MEDIA

wc medi e grandi presenza di
crepe

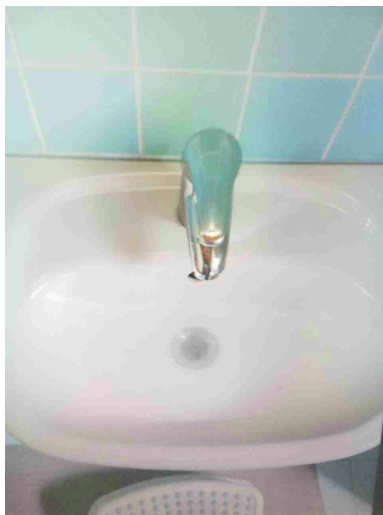
1086. Sono rilevabili cattivi
odori derivanti dall'impianto di
scarico acque bianche e nere
(es. servizi igienici)?

No
PRIORITA': MEDIA

sezione piccolissimi bagno il
lavandino non scarica
correttamente

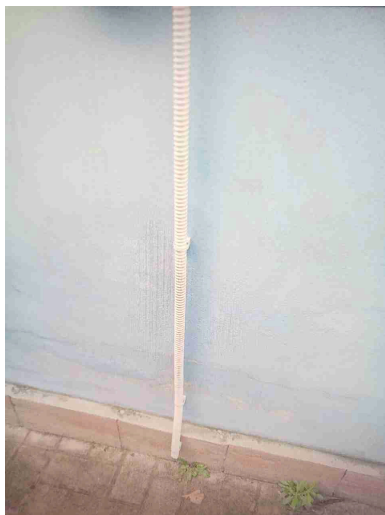
1095. L'impianto termico nelle sue componenti e' regolarmente mantenuto (emissione)	No PRIORITA': MEDIA	il preposto del plesso riferisce che gli split dell' impianto di condizionamento non sono mai stati manutentati
1096. Segnalazione aggiuntiva n. 1	No PRIORITA': BASSA	lo scarico della condensa del climatizzatore non e' convogliato nelle acque bianche
