QUADRO DELLE ESIGENZE MANUTENTIVE E DI ADEGUAMENTO NORMATIVO PER L'EDIFICIO

SE Spadarolo - 0344

SE Spadarolo - 0344 - Quadro delle esigenze manutentive e di adeguamento normativo per l'edificio

5-6-2023

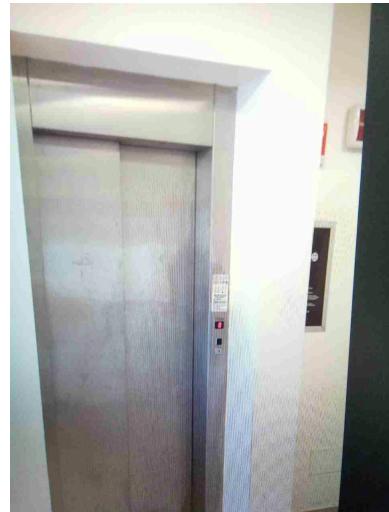
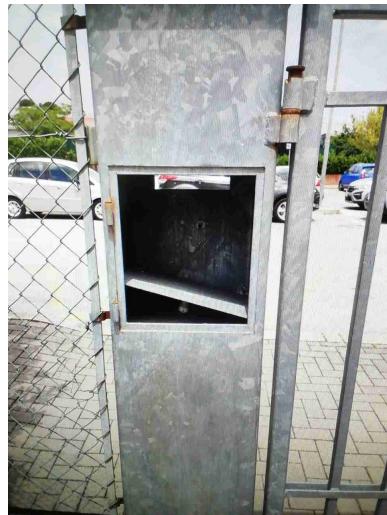
Impianti		
911. Sono stati sottoposti a verifica periodica gli ascensori/montacarichi?	No <small>PRIORITA': MEDIA</small>	il sistema di allarme è munito di combinatore telefonico che risulta funzionante, l'impianto audio non è udibile in caso di richiesta di assistenza. all'interno della cabina manca la luce di emergenza
912. Segnalazione aggiuntiva n. 1	No <small>PRIORITA': BASSA</small>	Sportello chiusura cavedio colonna ingresso edificio rotto

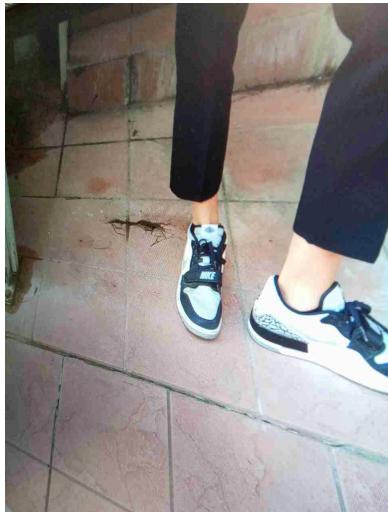
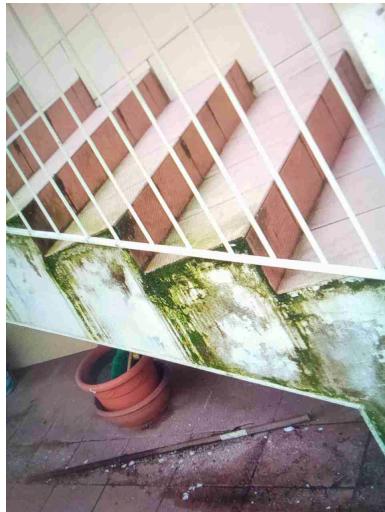
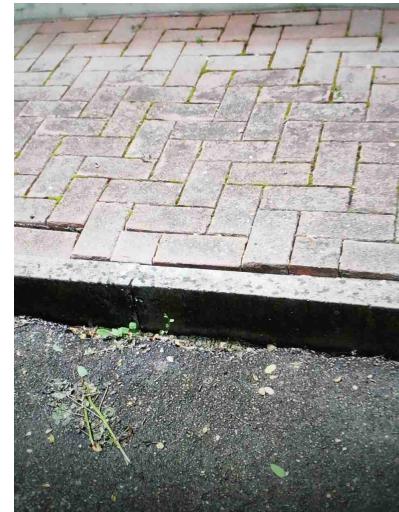
915. Pavimenti e spazi esterni privi di buche e/o inciampi?

mancata segnalazione
 gradino e pavimentazione
 disconnessa lato opposto via
 mirandola

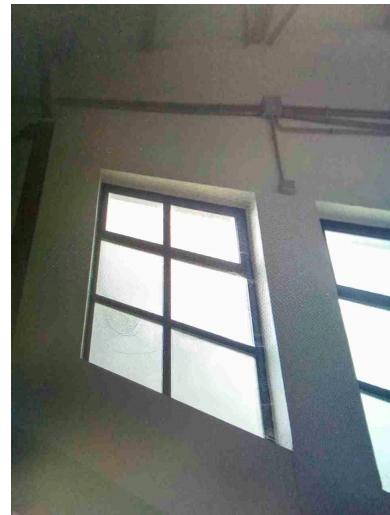
918. Nelle vetrate sono assenti fratture o vetri fragili che possono causare pericoli di infortuni?

nella palestra risulta un infisso con vetro rotto

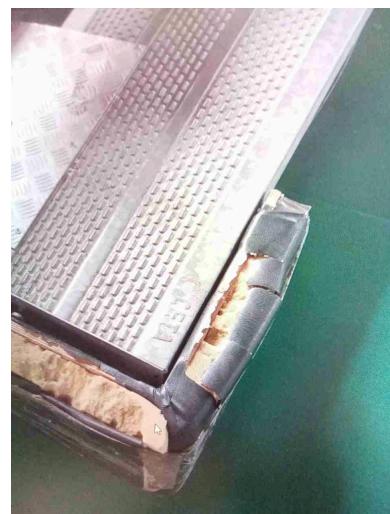
919. Se sono presenti spigoli vivi, sono adeguatamente protetti?	No PRIORITA': ALTA	la tribuna della palestra presenta spigoli vivi in corrispondenza dei primi scalini
--	-----------------------	---

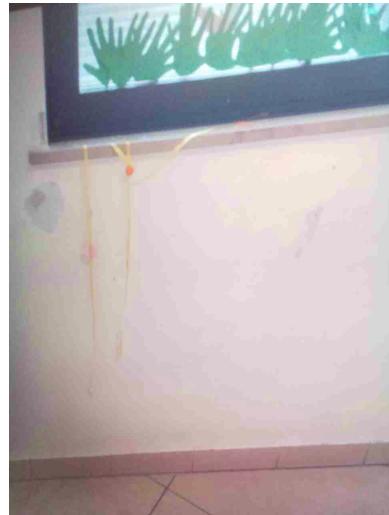
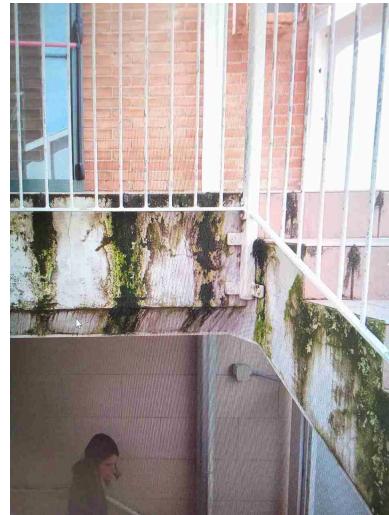
922. Segnalazione aggiuntiva n. 1	No PRIORITA': BASSA	il piano terra necessita di completa ritinteggiatura e VA piano primo e scala esterna
-----------------------------------	------------------------	---

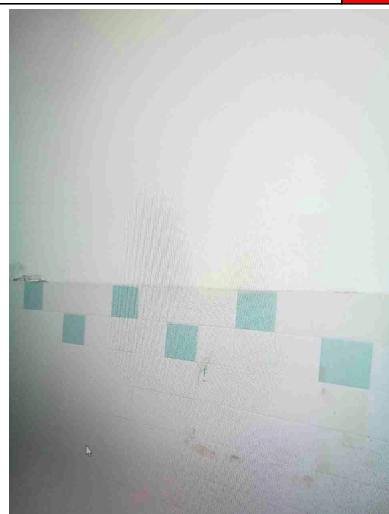
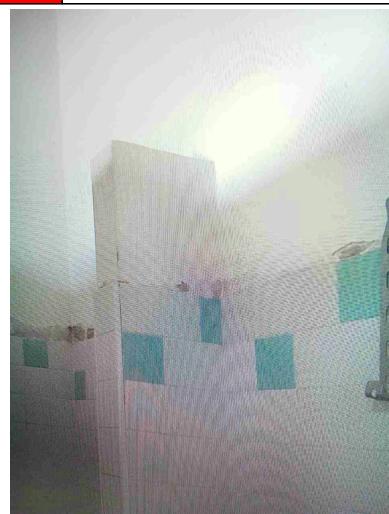
923. Segnalazione aggiuntiva
n. 2

zona spogliatoi e docce
ammaloramenti intonaco in
corrispondenza delle zone
dotate di piastrelle con
formazione di muffle nei ponti
termici

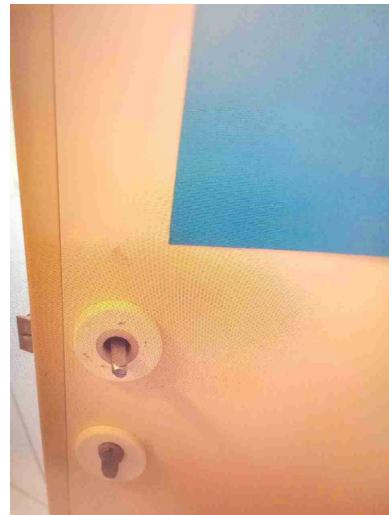
924. Segnalazione aggiuntiva
n. 3

la porta della classe IIIA
manca di maniglia lato
corridoio

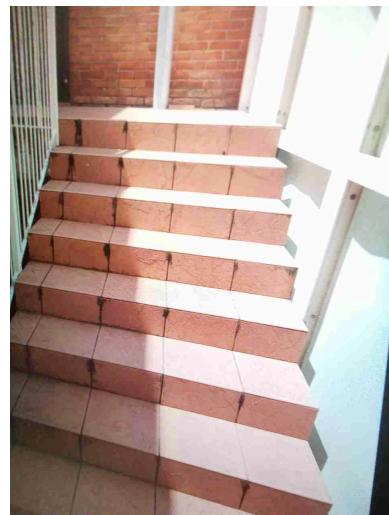
937. Nei gradini scivolosi sono presenti strisce antiscivolo?

scala esterna di emergenza
scivolosa

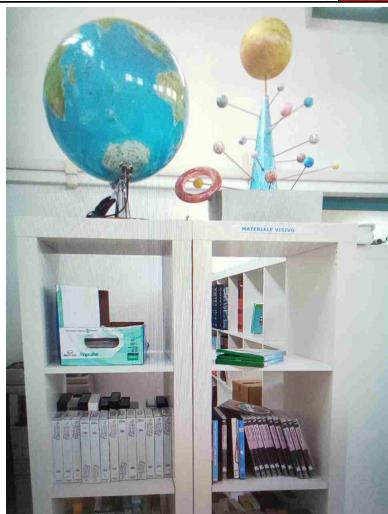
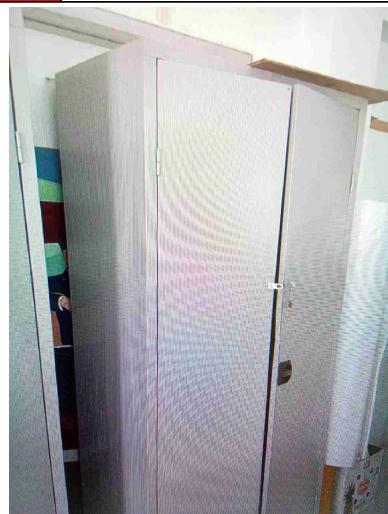
le scaffalature non risultano

ancorate zona biblioteca e
zona mensa

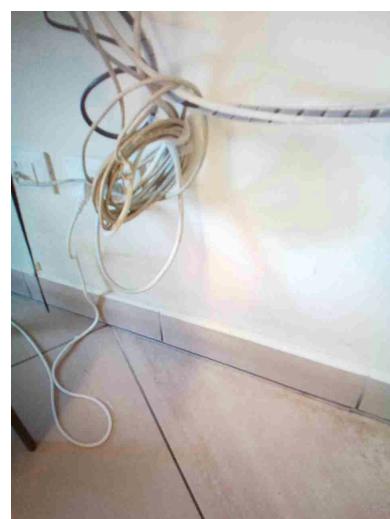
954. Sono assenti fonti di
rischio causate da una cattiva
gestione dell'impianto elettrico
(adattatori non conformi,
prese elettriche e/o prolunghe
rovinate, cavi che creano
fonte di inciampo, etc)?

classe VA cavi a terra

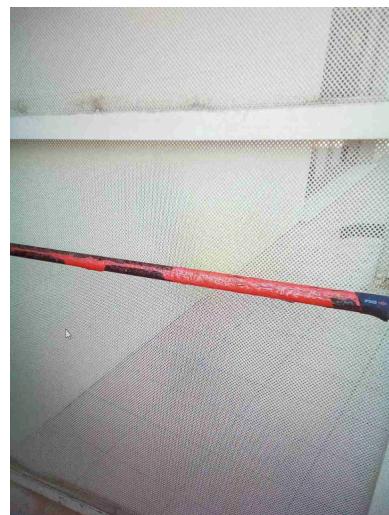
987. Regolare funzionamento delle porte

maniglione antipanico scala esterna deteriorato

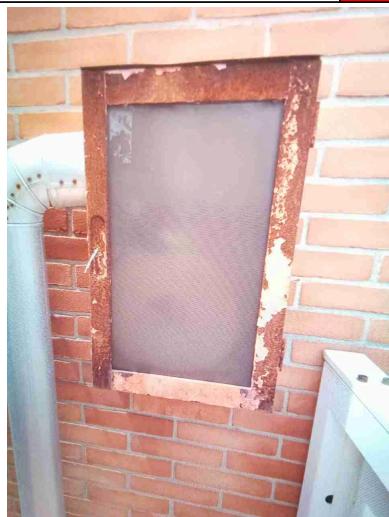
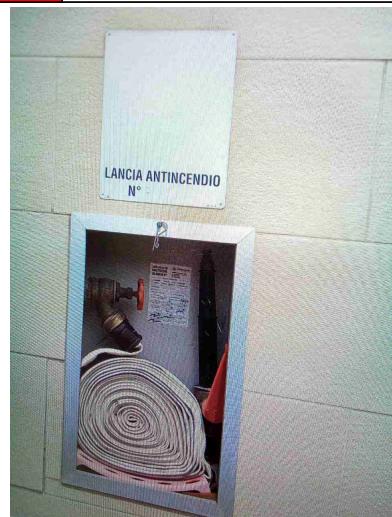
1008. Segnalazione con idoneo cartello?

cassetta idrante n.3 scala esterna e n.7-8-9-10-12-14 risultano in pessimo stato di manutenzione e non corredate da cartello visibile

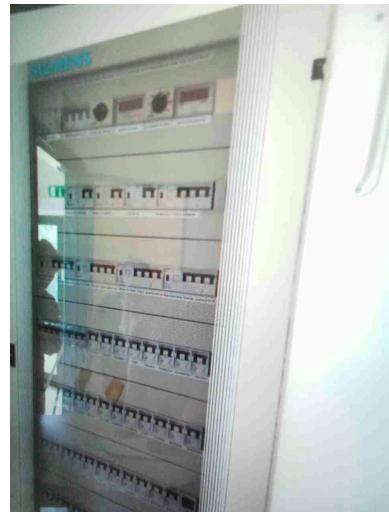
<p>1020. Ispezione quadri elettrici?</p>	<p>No PRIORITA': BASSA</p>	<p>manca la chiave di chiusura del quadro elettrico e lo stesso non è corredata del cartello indicante il divieto di spegnimento con acqua locale palestra</p>
--	--------------------------------	--

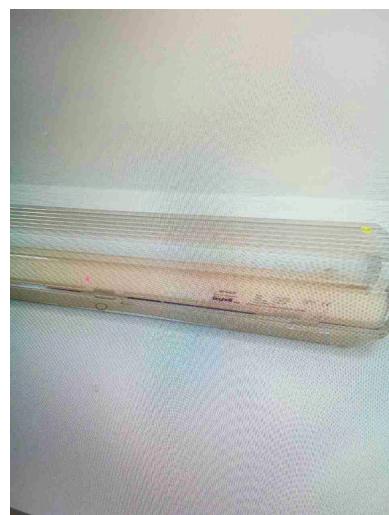
<p>1021. Funzionamento luci emergenza S.E. (solo emergenza)?</p>	<p>No PRIORITA': MEDIA</p>	<p>locale palestra e pertinenze presentano luci non funzionanti e seguito di sgancio interruttore</p>
--	--------------------------------	---

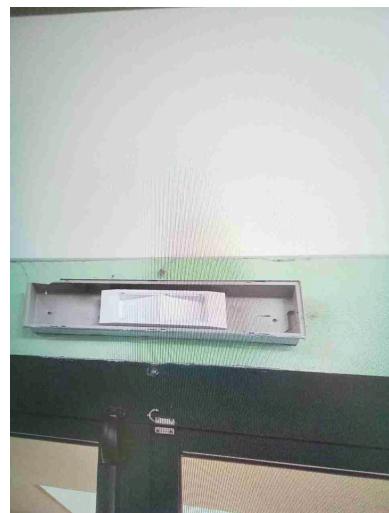
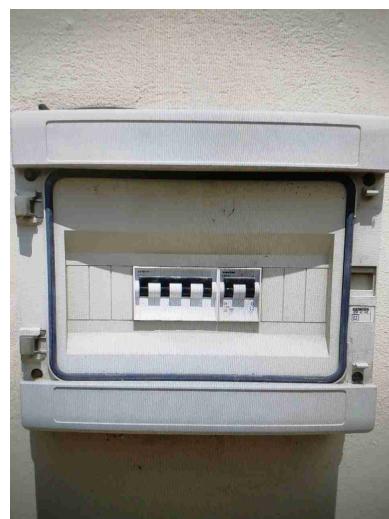
1022. Funzionamento luci emergenza S.A. (sempre accese)?	No PRIORITA': MEDIA	la luce risulta prova di griglia protettiva palestra lato giardino principale
1027. Segnalazione aggiuntiva n. 1	No PRIORITA': BASSA	Quadro elettrico privo di pannello di chiusura vicino alla palestra centrale termica

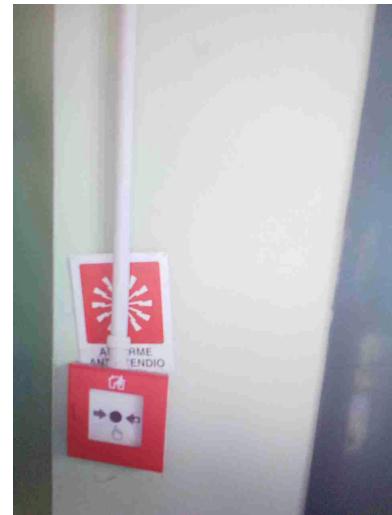
1045. Presenza idonea cartellonistica?	No	cartello staccato zona palestra a lato della tribuna
--	----	--

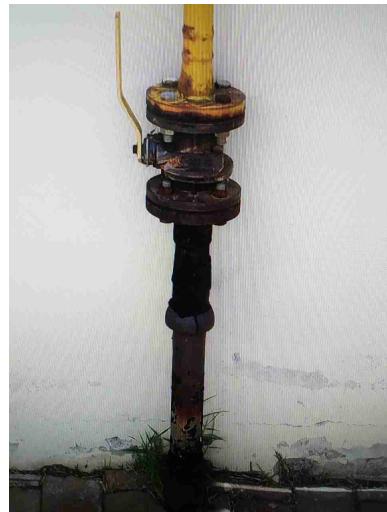
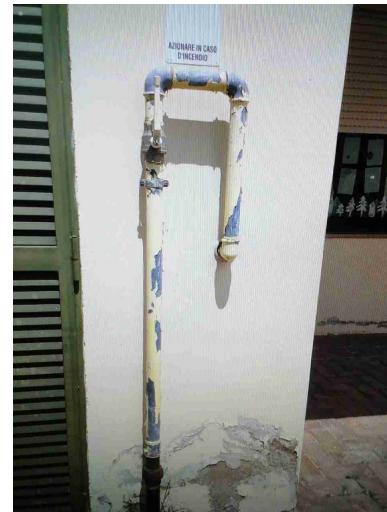
1063. Ispezione visiva impianto?	No PRIORITY: MEDIA	La tubazione esterna che porta metano presenta punti di ruggine ed altra tubazione risulta scolorita e priva di cartello leggibile
----------------------------------	-----------------------	--

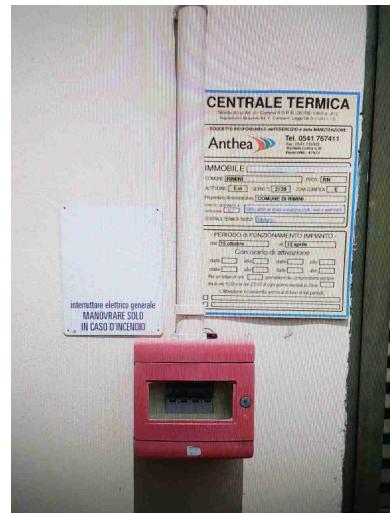
1064. Idoneo cartello C.T.?

Cartello sgancio elettrico
scolorito

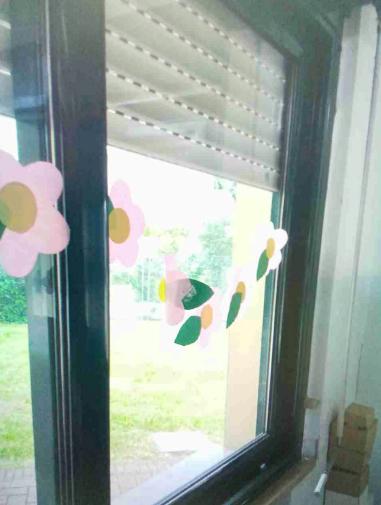
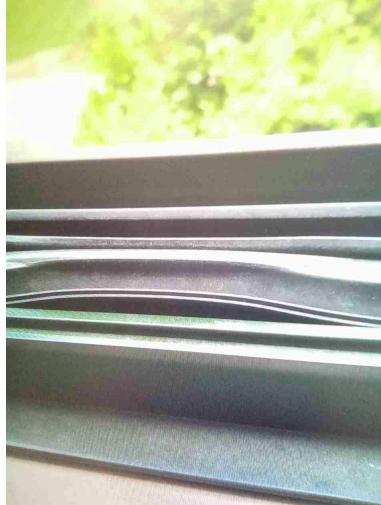
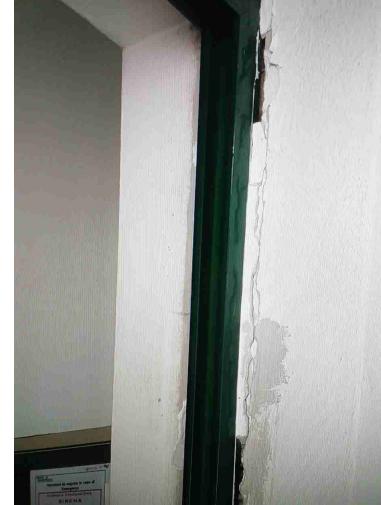
Struttura		
1070. Le finestre sono in buono stato?	No <small>PRIORITA': BASSA</small>	il serramento della classe IVb presenta problemi durante la fase di chiusura. classe IIIA guarnizione prima finestra a destra ammalorata. l'infisso (prima finestra a destra) della 2A non si apre, l'intonaco in corrispondenza dell'infisso (parte murata) della bidelleria risulta danneggiato

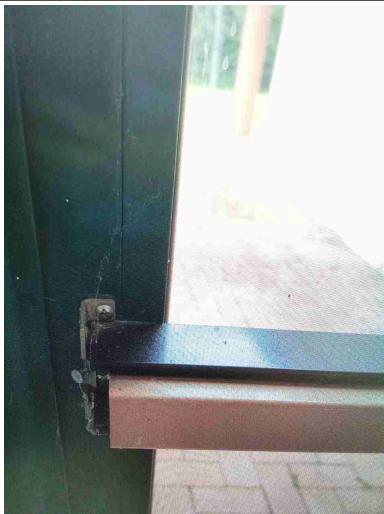
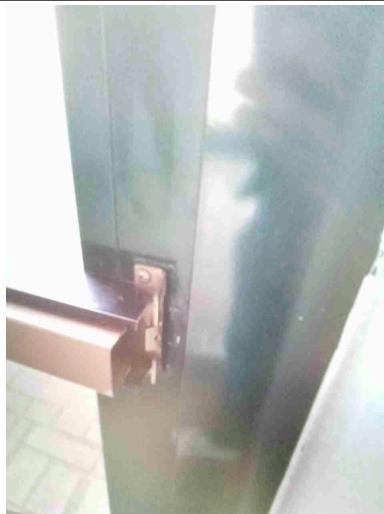
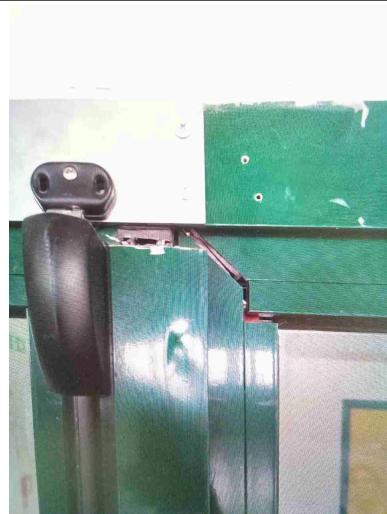
1071. Le porte sono in buono stato?	No <small>PRIORITA': MEDIA</small>	tutte le uscite di emergenza munite di maniglione antipanico della palestra e locali annessi incluse quelle posizionate lungo il corridoio di collegamento tra palestra e plesso scolastico risultano fuori asse ed in alcuni casi maniglioni antipanico rotto nella parte terminale. US piano primo lato scala emergenza esterna fuori asse.

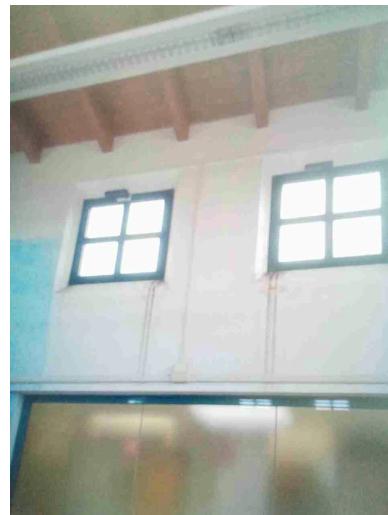
1072. Le murature esterne e interne sono in buono stato?

le pareti della biblioteca risultano ammalorata a seguito di infiltrazioni ripristinate degli infissi

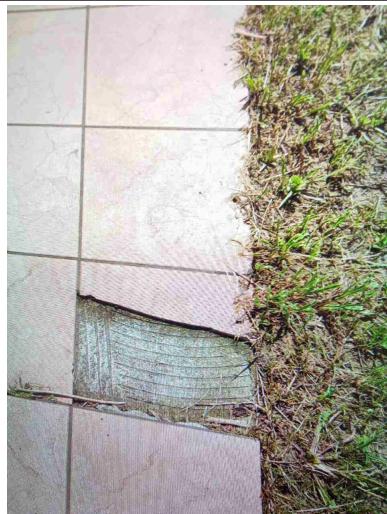
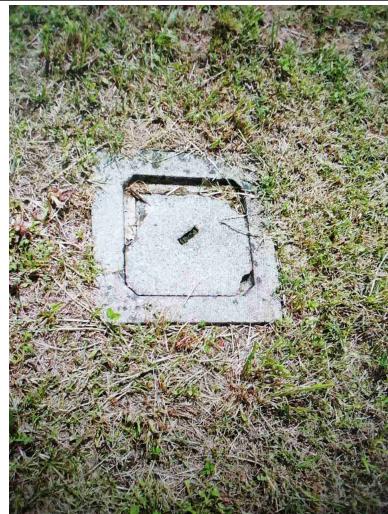
1074. Le pavimentazioni esterne sono in buono stato?

alcune piastrelle del camminamenti esterni risultano rotte e la botola di chiusura del tombino presenta Ferri di armatura scoperti

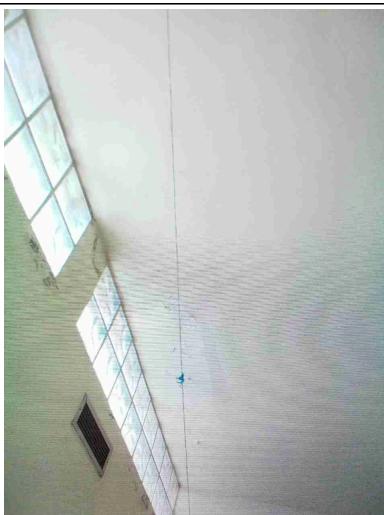
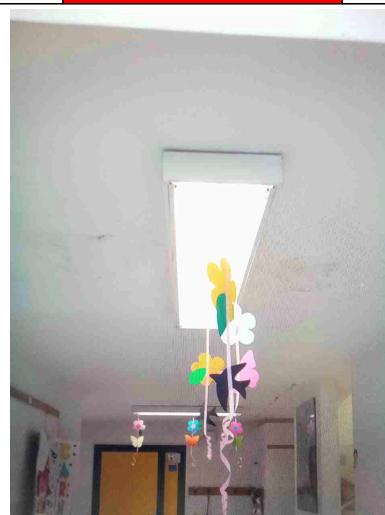
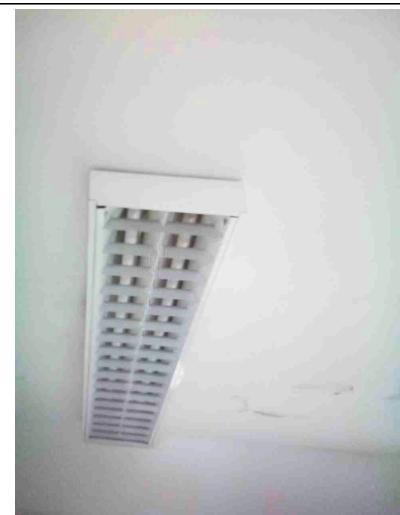
1075. La copertura e' integra?

classe 1B e corridoio adiacente presenti infiltrazioni da solaio non risolte, anche in locale filtro tra scuola e palestra, classe IIIA

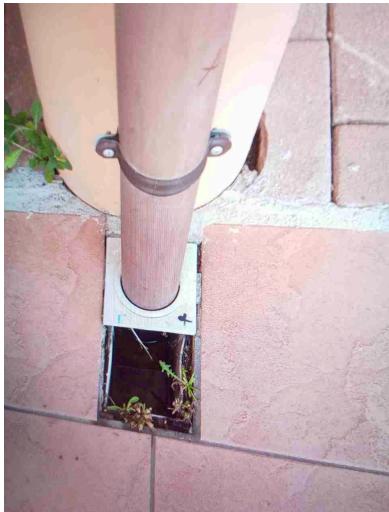
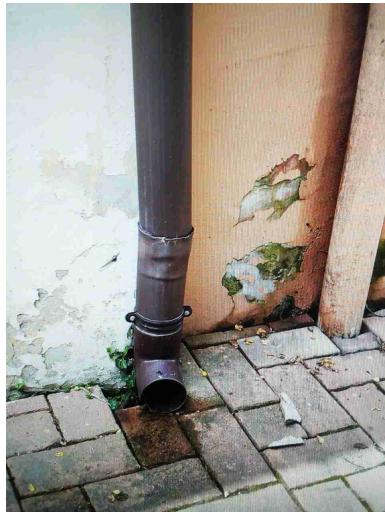
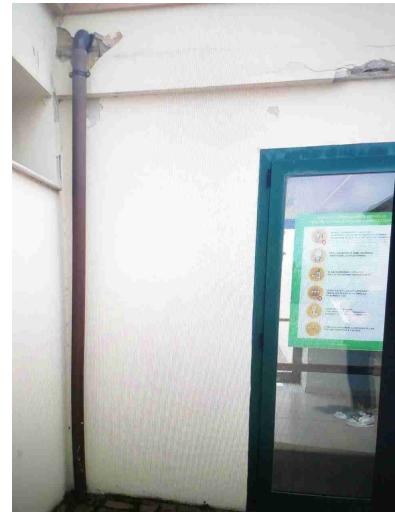
1077. I pluviali sono mantenuti in buono stato?

manca porzione di grata in corrispondenza dell'innesto pluviale al termine dello stesso vicino classe 1B, pluviale lato opposto via mirandola rotto, tre pluviali lato ingresso principale presentano sezioni rotte o fessurate e da ripristinare intonaco

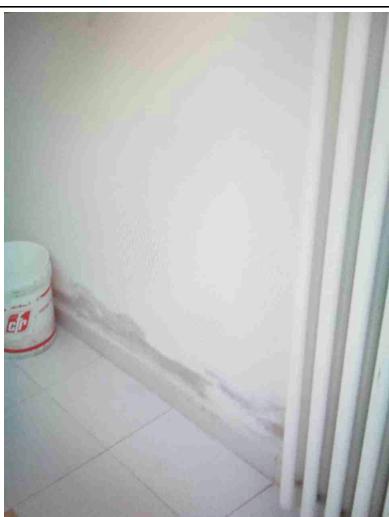
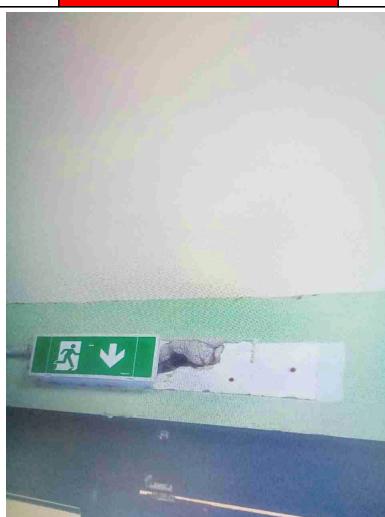
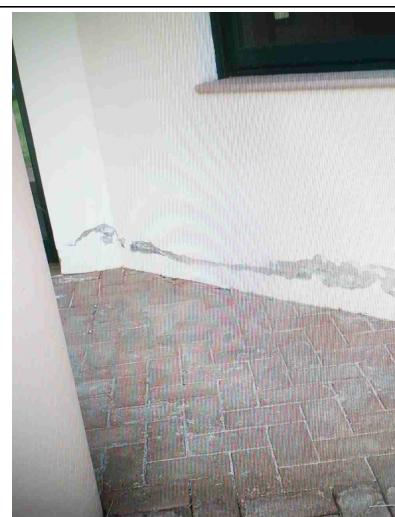
1078. Non sono presenti infiltrazioni o umidita' di risalita?

In più punti le pareti interne della palestra e le pareti esterne sino ad 1m presentano umidità di risalita e danneggiamenti dell'intonaco

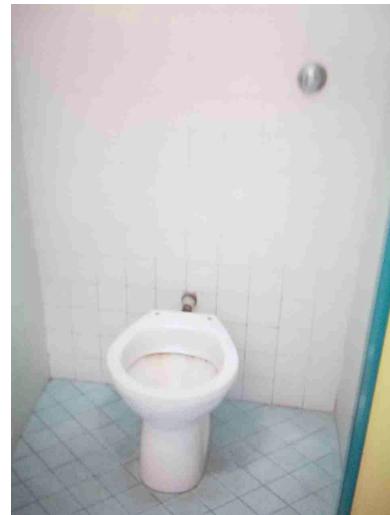
1079. Segnalazione aggiuntiva n. 1

mancano ciambelle a servizio dei wc piano terra e piano primo circa 15

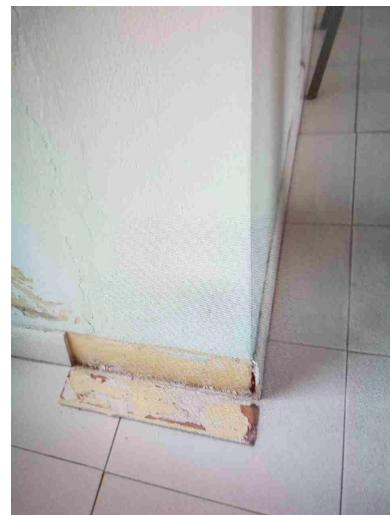
1080. Segnalazione aggiuntiva n. 2

il battiscopa porta corridoio che adduce alla palestra lato giardino retro risulta staccato

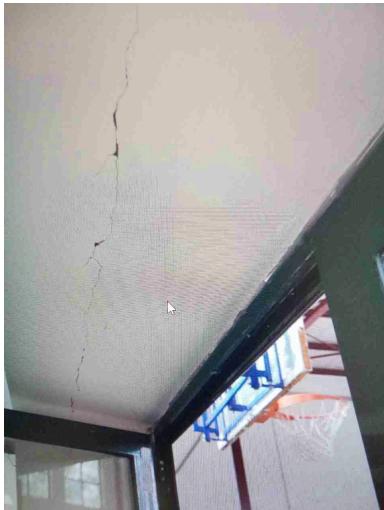
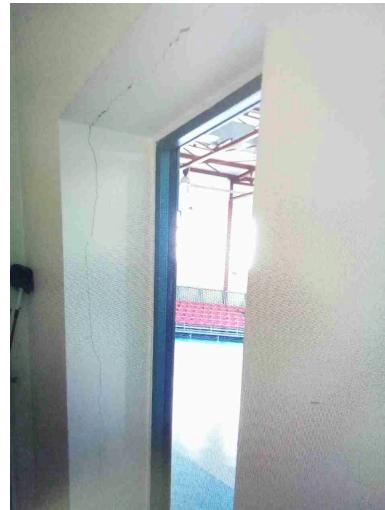
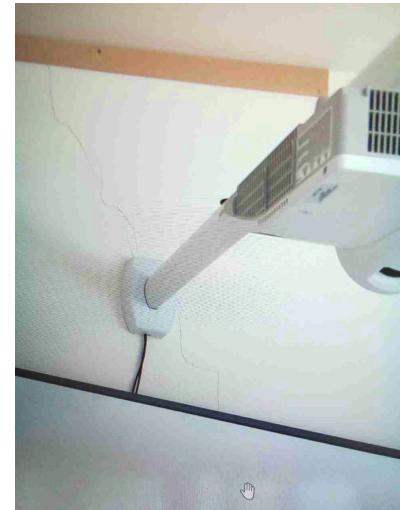
1081. Segnalazione aggiuntiva n. 3

la muratura in corrispondenza della ingresso del campo gioco palestra presenta crepa sull'architrave, altre crepe sono presenti nella zona teatro e aula laboratorio P1

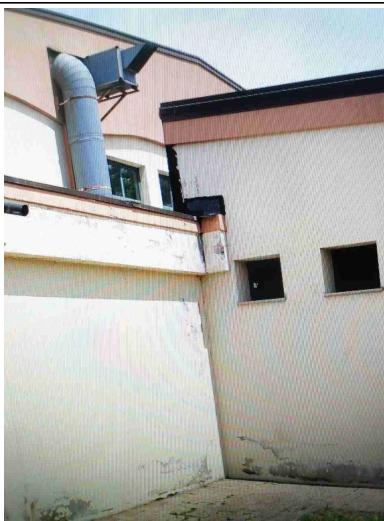
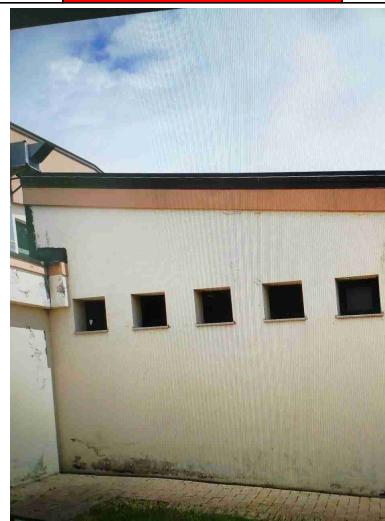
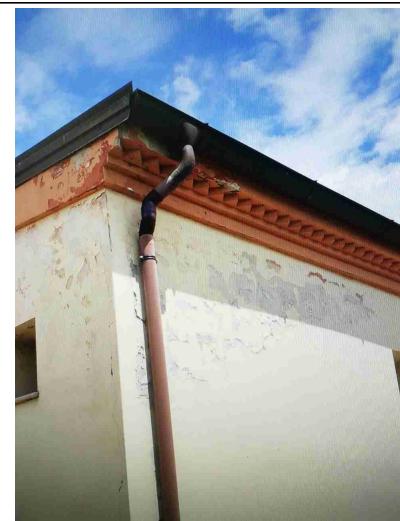
1087. Segnalazione aggiuntiva n. 1

Tutta la sede presenta infiltrazioni da copertura in particolare nelle zone grondaia lato opposto all'ingresso

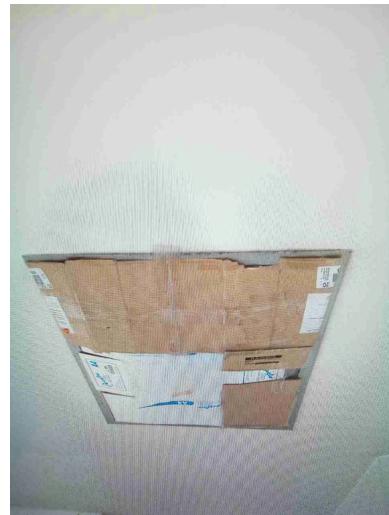
1095. L'impianto termico nelle sue componenti e' regolarmente mantenuto (emissione)

al piano terra risulta bocchetta di areazione chiusa da cartone

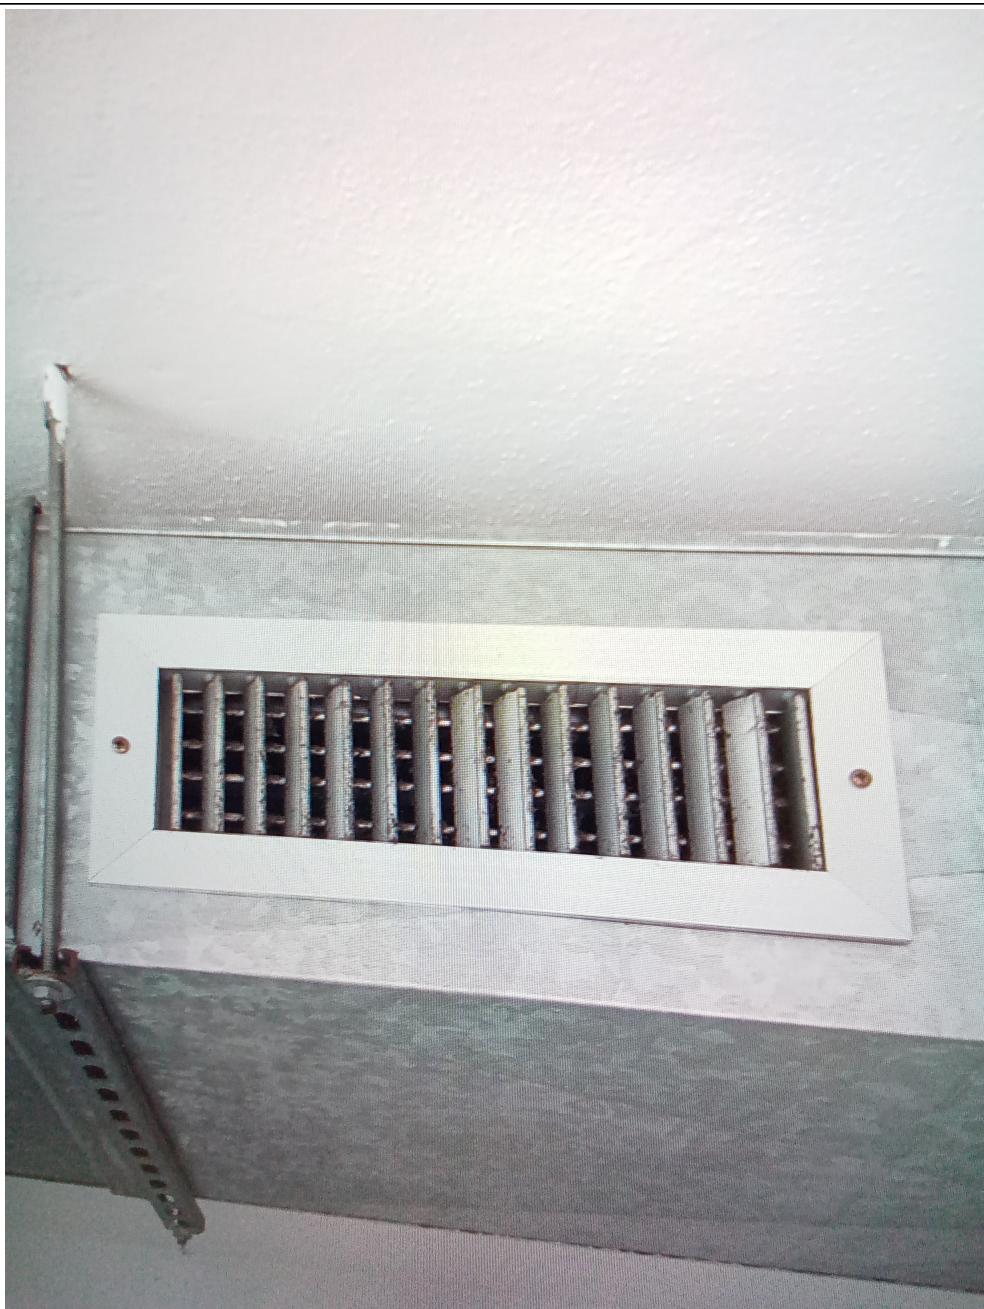
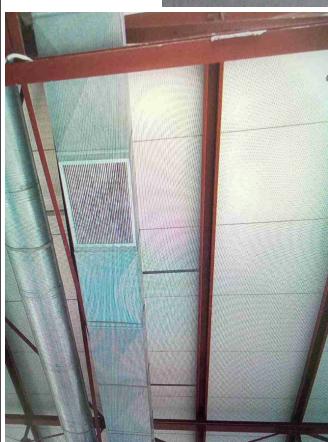
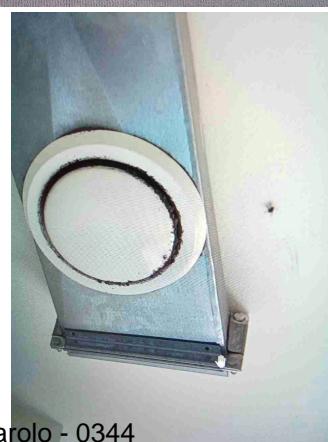
1096. Segnalazione aggiuntiva n. 1

l'impianto canalizzato di distribuzione e trattamento aria presenta griglie di aerazione non adeguatamente pulite locale palestra e corridoio di accesso e locale bidelli

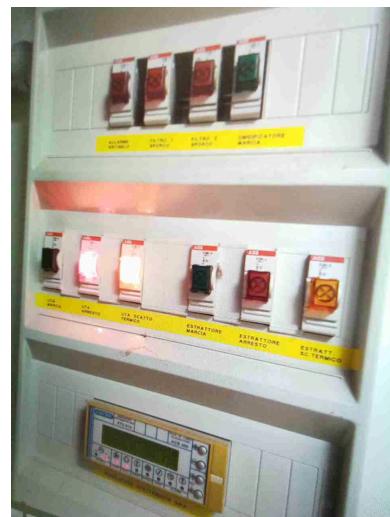
1097. Segnalazione aggiuntiva n. 2	No <small>PRIORITA: MEDIA</small>	il quadro di comando dell'impianto di aerazione presenta segnalazione di uta arresto e uta scatto termico (probabile non funzionamento dell'impianto) locale tecnico ascensore
------------------------------------	--------------------------------------	--

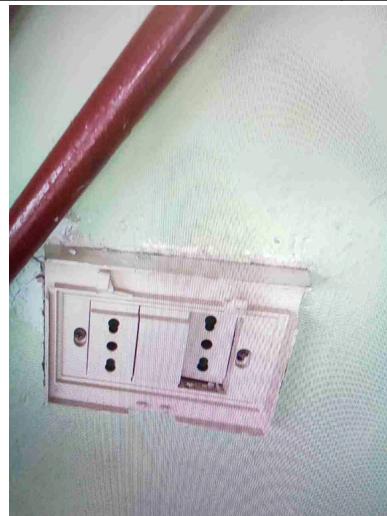
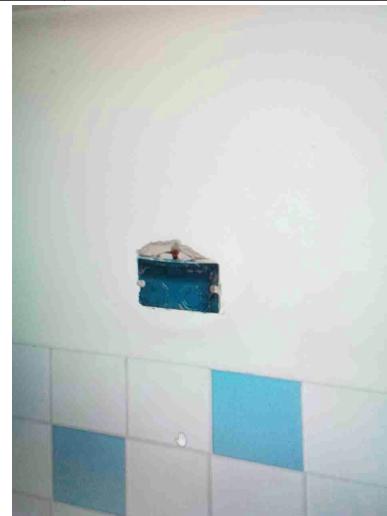
1099. L'impianto elettrico nelle sue componenti e' integro - Forza motrice?	No <small>PRIORITA: MEDIA</small>	scatola prese elettriche campo gioco palestra rotto e spogliatoio
---	--------------------------------------	---
