QUADRO DELLE ESIGENZE MANUTENTIVE E DI ADEGUAMENTO NORMATIVO PER L'EDIFICIO

SE Spadarolo - 0344

SE Spadarolo - 0344 - Quadro delle esigenze manutentive e di adeguamento normativo per l'edificio

5-6-2023

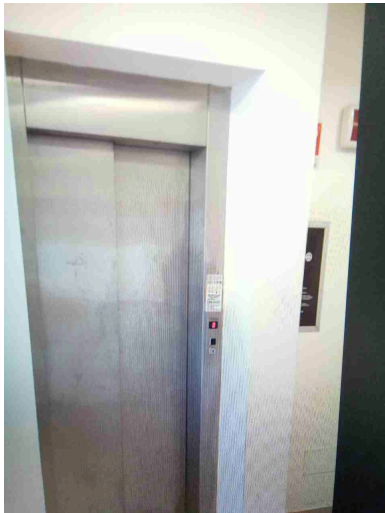
Impianti		
911. Sono stati sottoposti a verifica periodica gli ascensori/montacarichi?	No PRIORITA': MEDIA	il sistema di allarme ascensore è munito di combinatore telefonico che risulta funzionante, l'impianto audio non è udibile in caso di richiesta di assistenza. all'interno della cabina ascensore manca la luce di emergenza

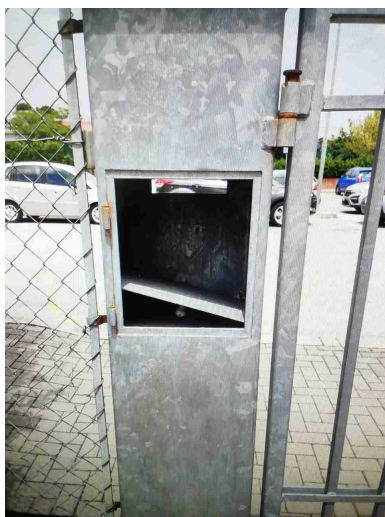
912. Segnalazione aggiuntiva n. 1	No PRIORITA': BASSA	Sportello chiusura cavedio presente sulla colonna ingresso edificio risulta rotto

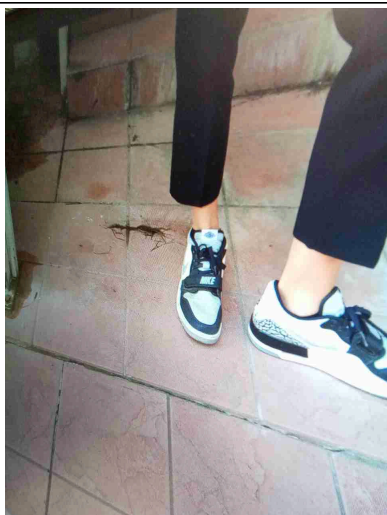
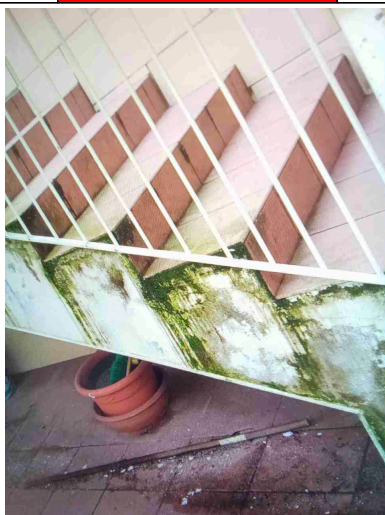
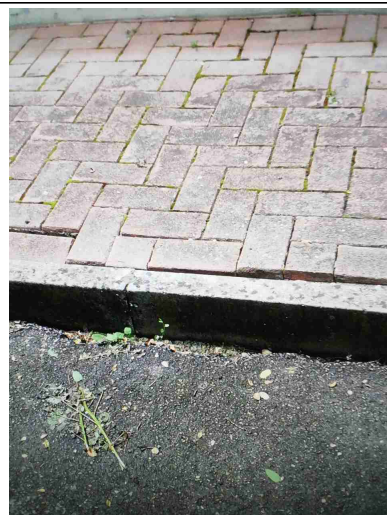
915. Pavimenti e spazi esterni privi di buche e/o inciampi?

No
PRIORITA': BASSA

mancata segnalazione gradino e pavimentazione disconnessa lato opposto via mirandola

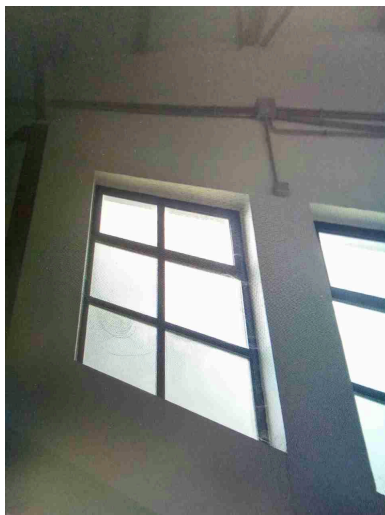
918. Nelle vetrature sono assenti fratture o vetri fragili che possono causare pericoli di infortuni?

No
PRIORITA': MEDIA

nella palestra e presente un infisso con vetro rotto

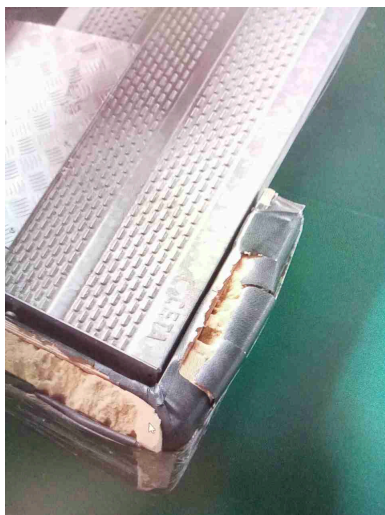
919. Se sono presenti spigoli vivi, sono adeguatamente protetti?

No
PRIORITA': ALTA

la tribuna della palestra presenta spigoli vivi in corrispondenza dei primi scalini

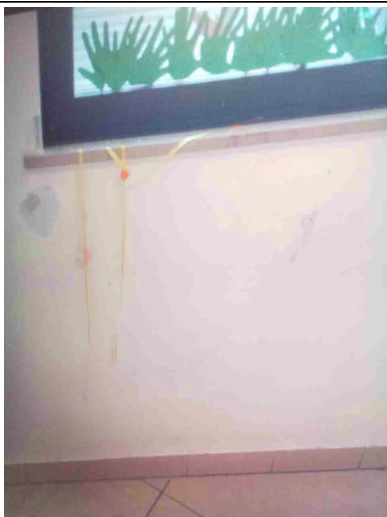
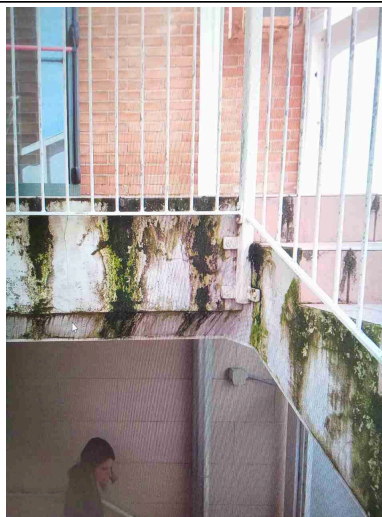
922. Segnalazione aggiuntiva n. 1

No
PRIORITA': BASSA

il piano terra necessita di completa ritinteggiatura e VA piano primo e scala esterna

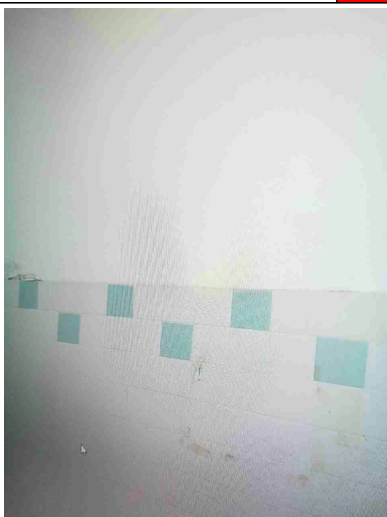
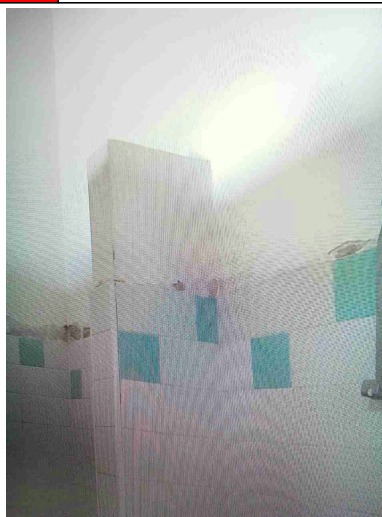
923. Segnalazione aggiuntiva
n. 2

No
PRIORITA': MEDIA

zona spogliatoi e docce
ammaloramenti intonaco in
corrispondenza delle zone
rivestite con piastrelle e
formazione di muffe in
corrispondenza dei ponti
termici

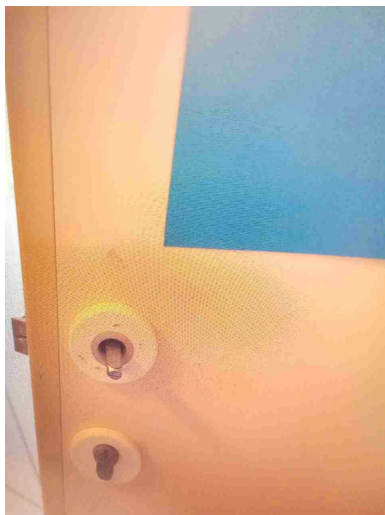
924. Segnalazione aggiuntiva
n. 3

No
PRIORITA': BASSA

la porta della classe IIIA
manca di maniglia lato
corridoio

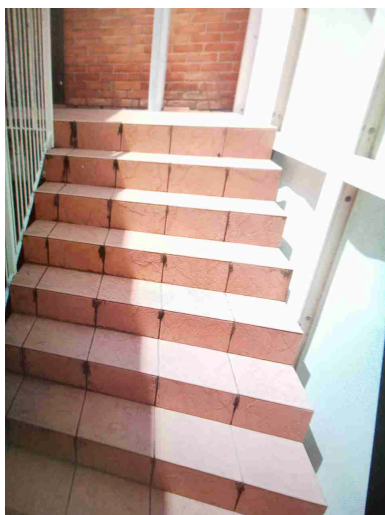
937. Nei gradini scivolosi sono presenti strisce antiscivolo?

No
PRIORITA': MEDIA

scala esterna di emergenza scivolosa

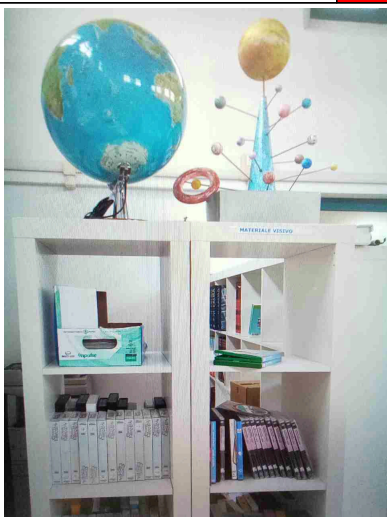
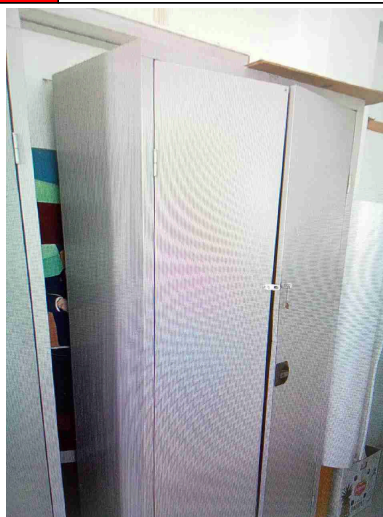
942. Scaffalature in buone

le scaffalature non risultano

ancorate (zona biblioteca e zona mensa)

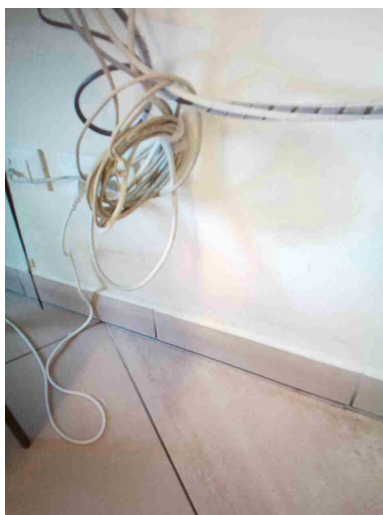
954. Sono assenti fonti di rischio causate da una cattiva gestione dell'impianto elettrico (adattatori non conformi, prese elettriche e/o prolunghie rovinate, cavi che creano fonte di inciampo, etc)?

PRIORITA': BASSA

classe VA cavi a terra

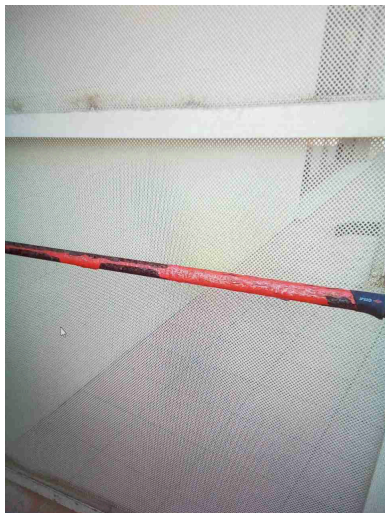
987. Regolare funzionamento delle porte

No
PRIORITA': MEDIA

maniglione antipanico scala esterna deteriorato

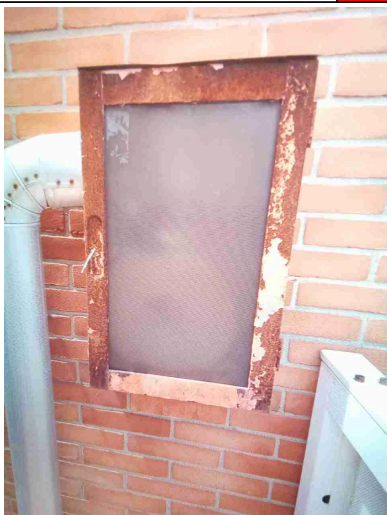
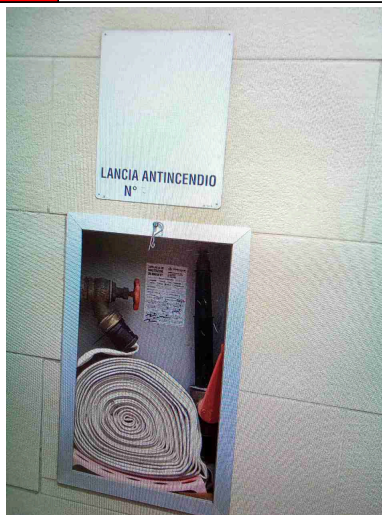
1008. Segnalazione con idoneo cartello?

No
PRIORITA': MEDIA

cassetta idrante n.3 scala esterna e n.7-8-9-10-12-14 risultano in pessimo stato di manutenzione e non corredati da cartello visibile

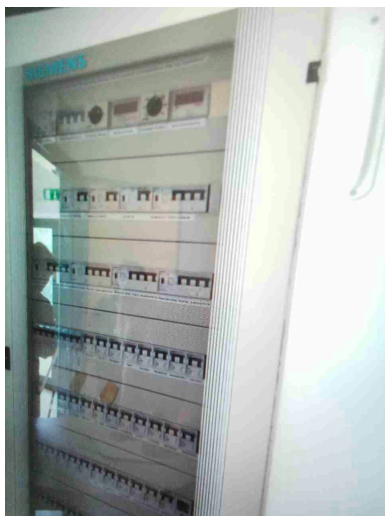
1020. Ispezione quadri elettrici?

No
PRIORITA': BASSA

manca la chiave di chiusura del quadro elettrico e lo stesso non è corredato del cartello indicante il divieto di spegnimento con acqua (locale palestra)

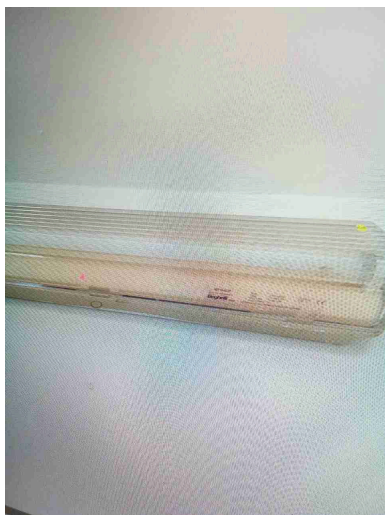
1021. Funzionamento luci emergenza S.E. (solo emergenza)?

No
PRIORITA': MEDIA

locale palestra e pertinenze presentano luci non funzionanti (sganciato interruttore)

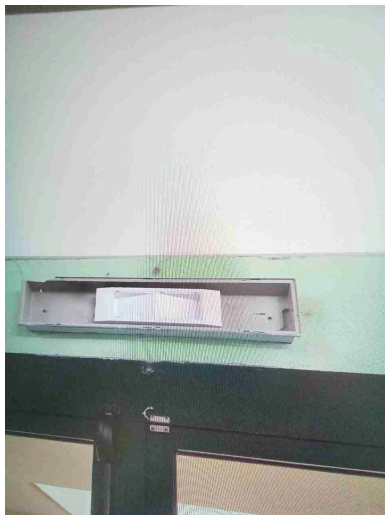
1022. Funzionamento luci emergenza S.A. (sempre accese)?

No
PRIORITA': MEDIA

la luce risulta priva di griglia protettiva (palestra lato giardino principale)

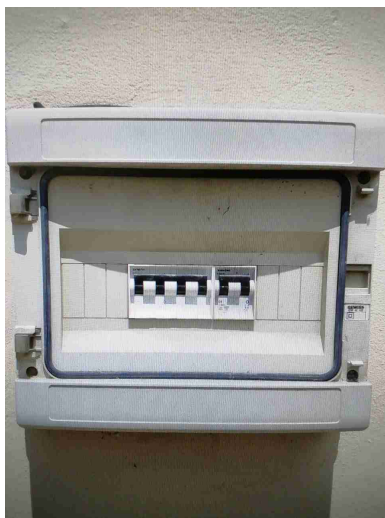
1027. Segnalazione aggiuntiva n. 1

No
PRIORITA': BASSA

Quadro elettrico privo di pannello di chiusura (vicino palestra centrale termica)

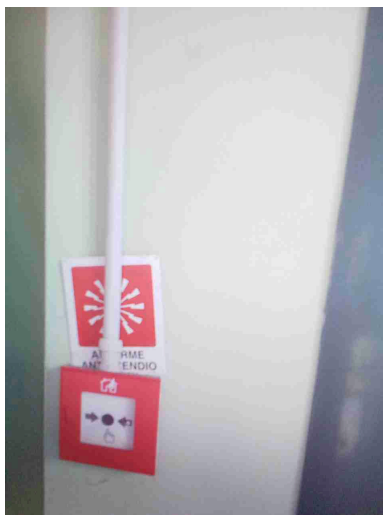
1045. Presenza idonea cartellonistica?

cartello staccato zona palestra (a lato della tribuna)

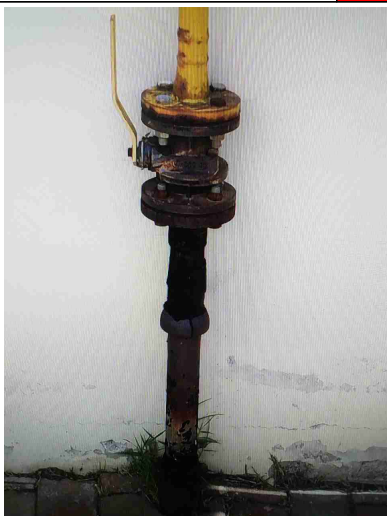
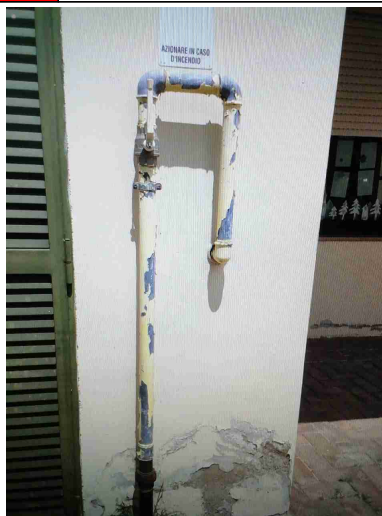
1063. Ispezione visiva impianto?

PRIORITA': MEDIA

La tubazione esterna del metano presenta punti di ruggine ed altra tubazione risulta scolorita e priva di cartello leggibile

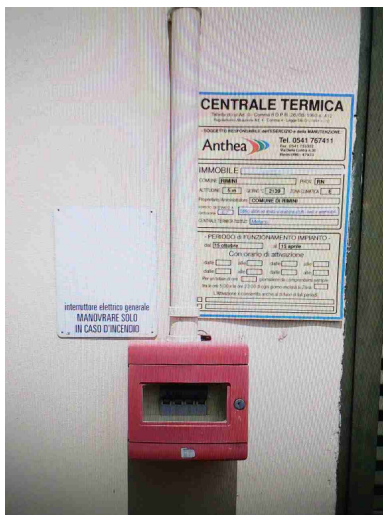
1064. Idoneo cartello C.T.?

No
PRIORITA': BASSA

Cartello sgancio elettrico
scolorito

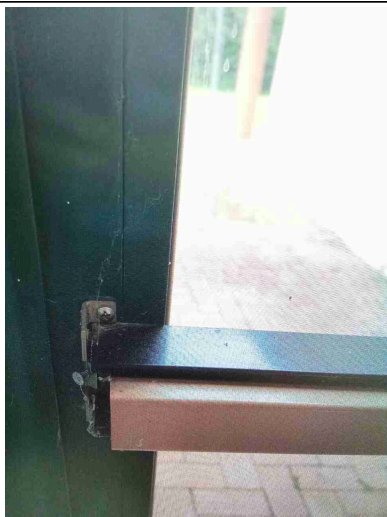
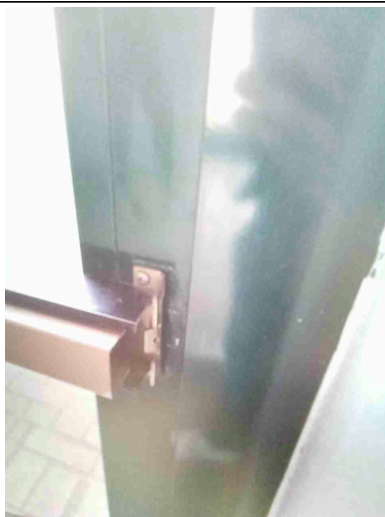
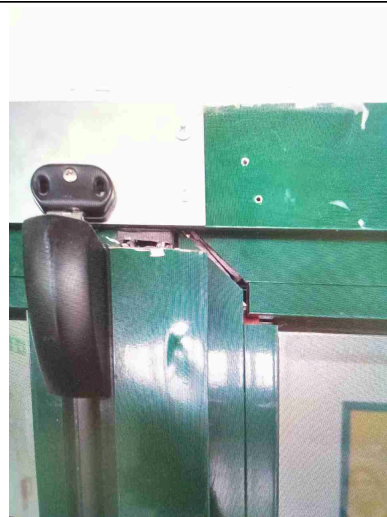
Struttura		
1070. Le finestre sono in buono stato?	No PRIORITA': BASSA	il serramento della classe IVb presenta problemi durante la fase di chiusura. classe IIIA guarnizione prima finestra a destra ammalorata. l'infisso (prima finestra a destra) della 2A non si apre, l'intonaco in corrispondenza dell'infisso (parte murata) della bidelleria risulta danneggiato

1071. Le porte sono in buono stato?	No PRIORITA': MEDIA	tutte le uscite di emergenza munite di maniglione antipanico della palestra e locali annessi incluse quelle posizionate lungo il corridoio di collegamento tra palestra e plesso scolastico risultano fuori asse ed in alcuni casi maniglioni antipanico rotti nella parte terminale. US piano primo lato scala emergenza esterna fuori asse.

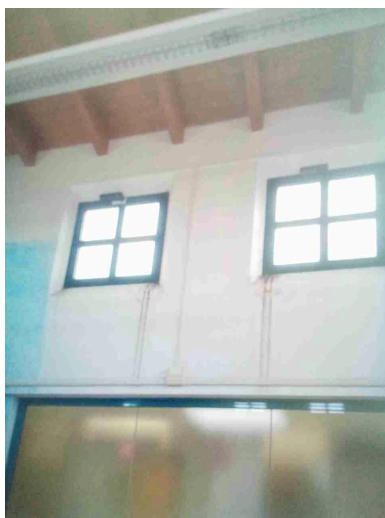
1072. Le murature esterne e interne sono in buono stato?

No
PRIORITA': BASSA

le pareti della biblioteca risultano ammalorate a seguito di infiltrazioni degli infissi (il personale riferisce che sono state ripristinate)

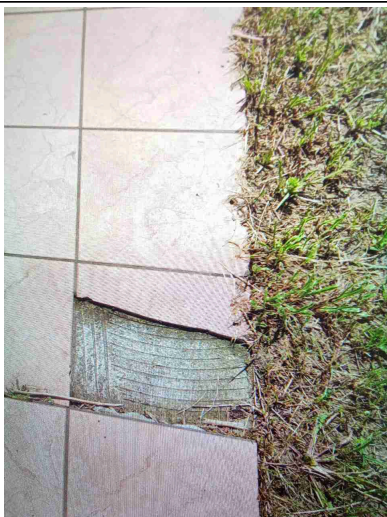
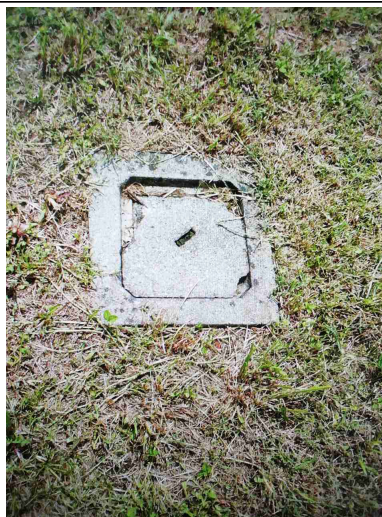
1074. Le pavimentazioni esterne sono in buono stato?

No
PRIORITA': MEDIA

alcune piastrelle dei camminamenti esterni risultano rotte e la botola di chiusura del tombino presenta ferri di armatura scoperti

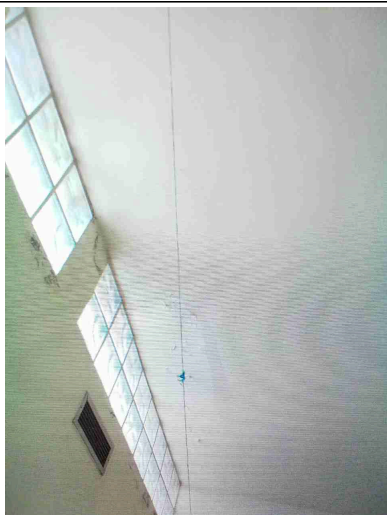
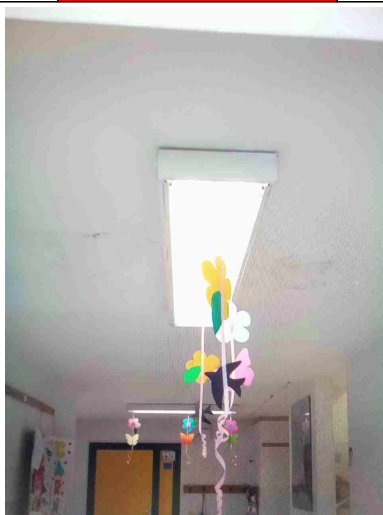
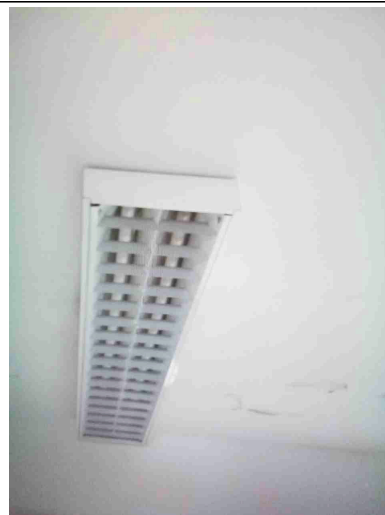
1075. La copertura e' integra?

No
PRIORITA': MEDIA

classe 1B e corridoio
adiacente locale filtro tra
scuola e palestra, classe IIIA,
presenti infiltrazioni da solaio
non risolte

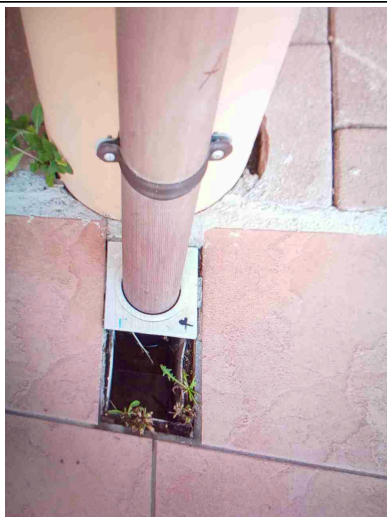
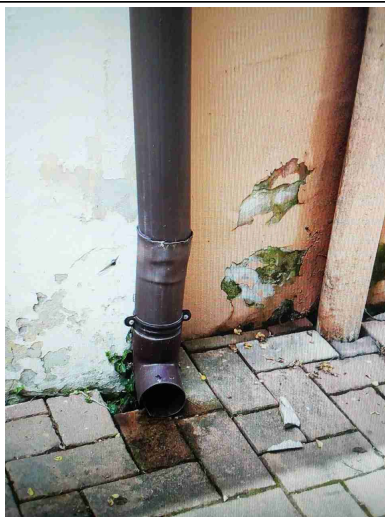
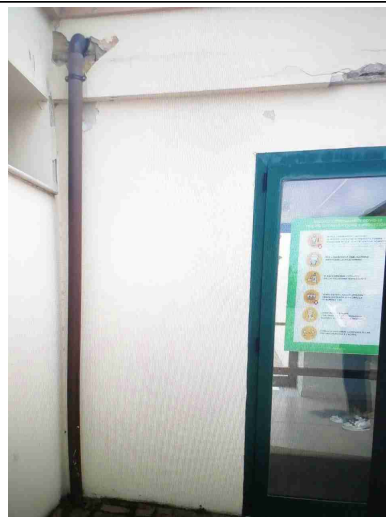
1077. I pluviali sono mantenuti
in buono stato?

No
PRIORITA': MEDIA

manca porzione di grata in
corrispondenza dell'innesto
pluviale allo scarico a terra
vicino classe 1B, pluviale lato
opposto via mirandola rotto,
tre pluviali lato ingresso
principale presentano sezioni
rotte o fessurate e in un caso
da ripristinare anche intonaco

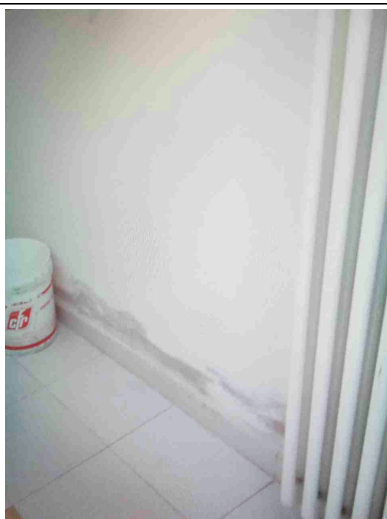
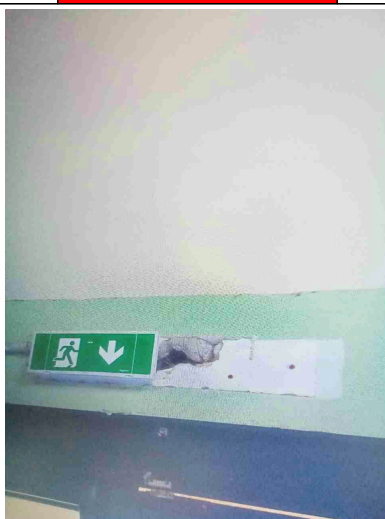
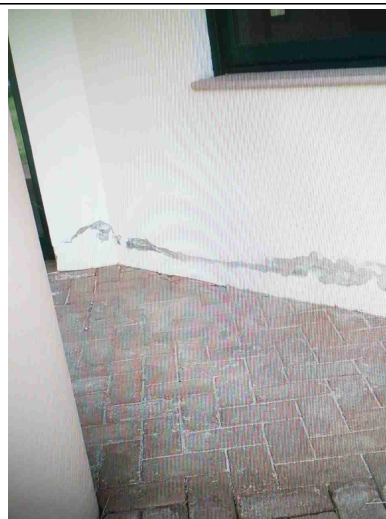
1078. Non sono presenti infiltrazioni o umidità di risalita?

No
PRIORITA': MEDIA

In più punti le pareti interne della palestra e le pareti esterne sino ad 1m da terra, presentano umidità di risalita e danneggiamenti dell'intonaco

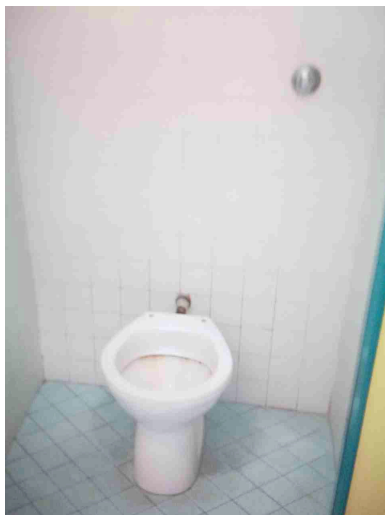
1079. Segnalazione aggiuntiva n. 1

No
PRIORITA': MEDIA

mancano ciambelle a servizio dei wc piano terra e piano primo circa n.15

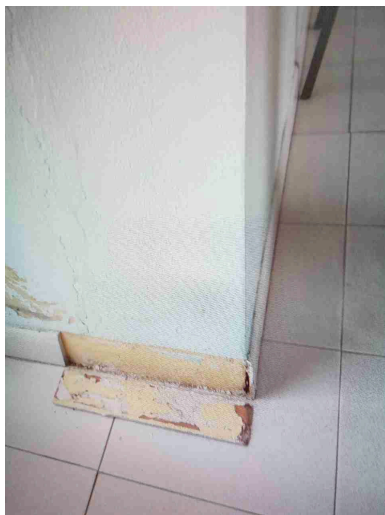
1080. Segnalazione
aggiuntiva n. 2

No
PRIORITA': BASSA

il battiscopa porta, corridoio
che adduce alla palestra lato
giardino retro, risulta staccato

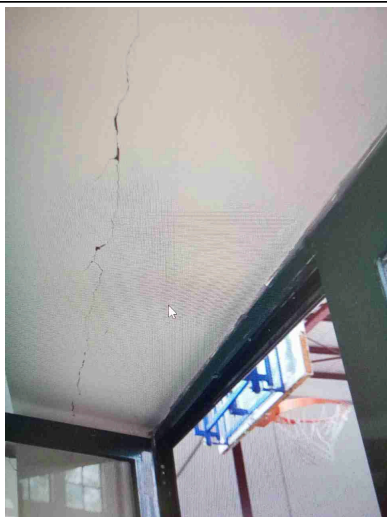
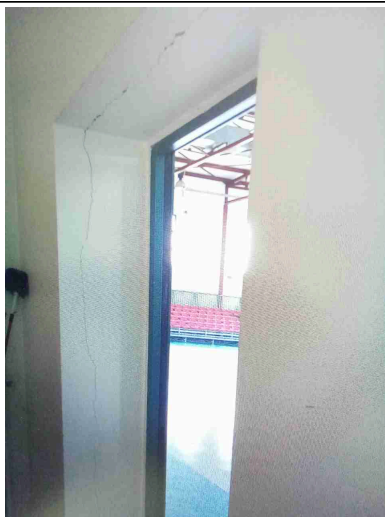
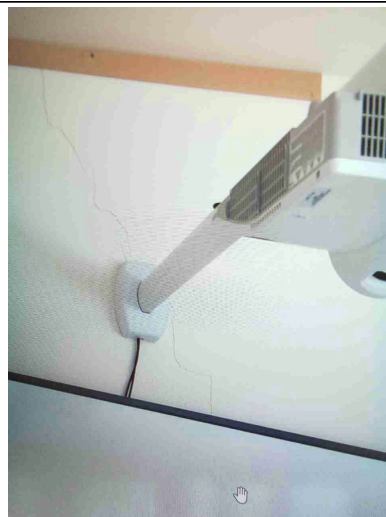
1081. Segnalazione
aggiuntiva n. 3

No
PRIORITA': MEDIA

la muratura in corrispondenza
dell'ingresso del campo gioco
palestra presenta crepa
sull'architrave. Altre crepe
sono presenti nella zona
teatro e aula laboratorio P1

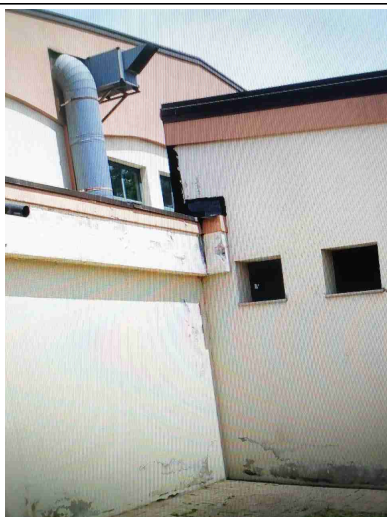
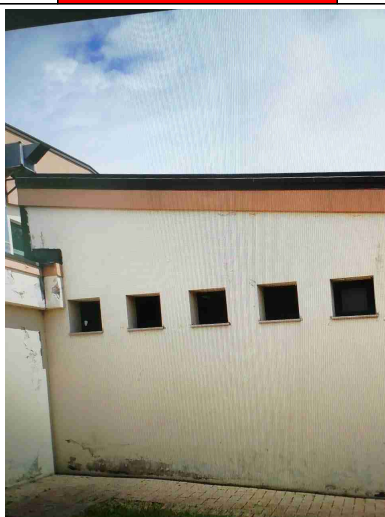
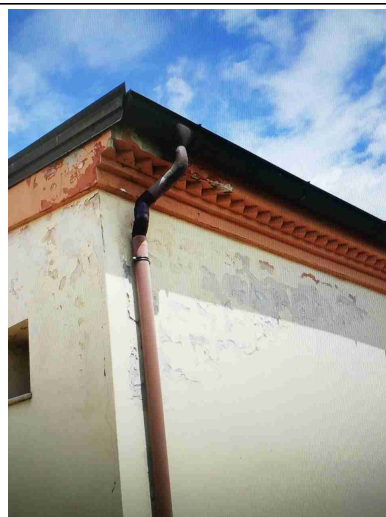
1087. Segnalazione
aggiuntiva n. 1

No
PRIORITA': MEDIA

Tutta la sede presenta
infiltrazioni in copertura in
particolare nella zona
grondaia (lato opposto
all'ingresso)

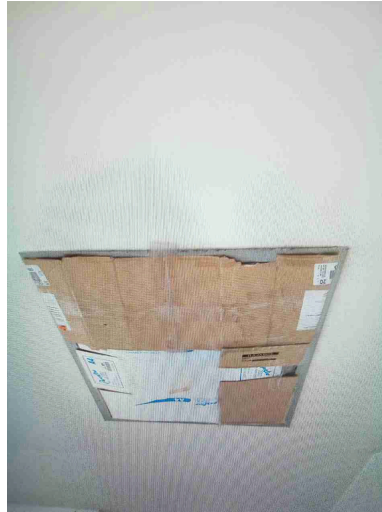
1095. L'impianto termico nelle
sue componenti e'
regolarmente mantenuto
(emissione)

No
PRIORITA': MEDIA

al piano terra presente
bocchetta di areazione chiusa
da cartone

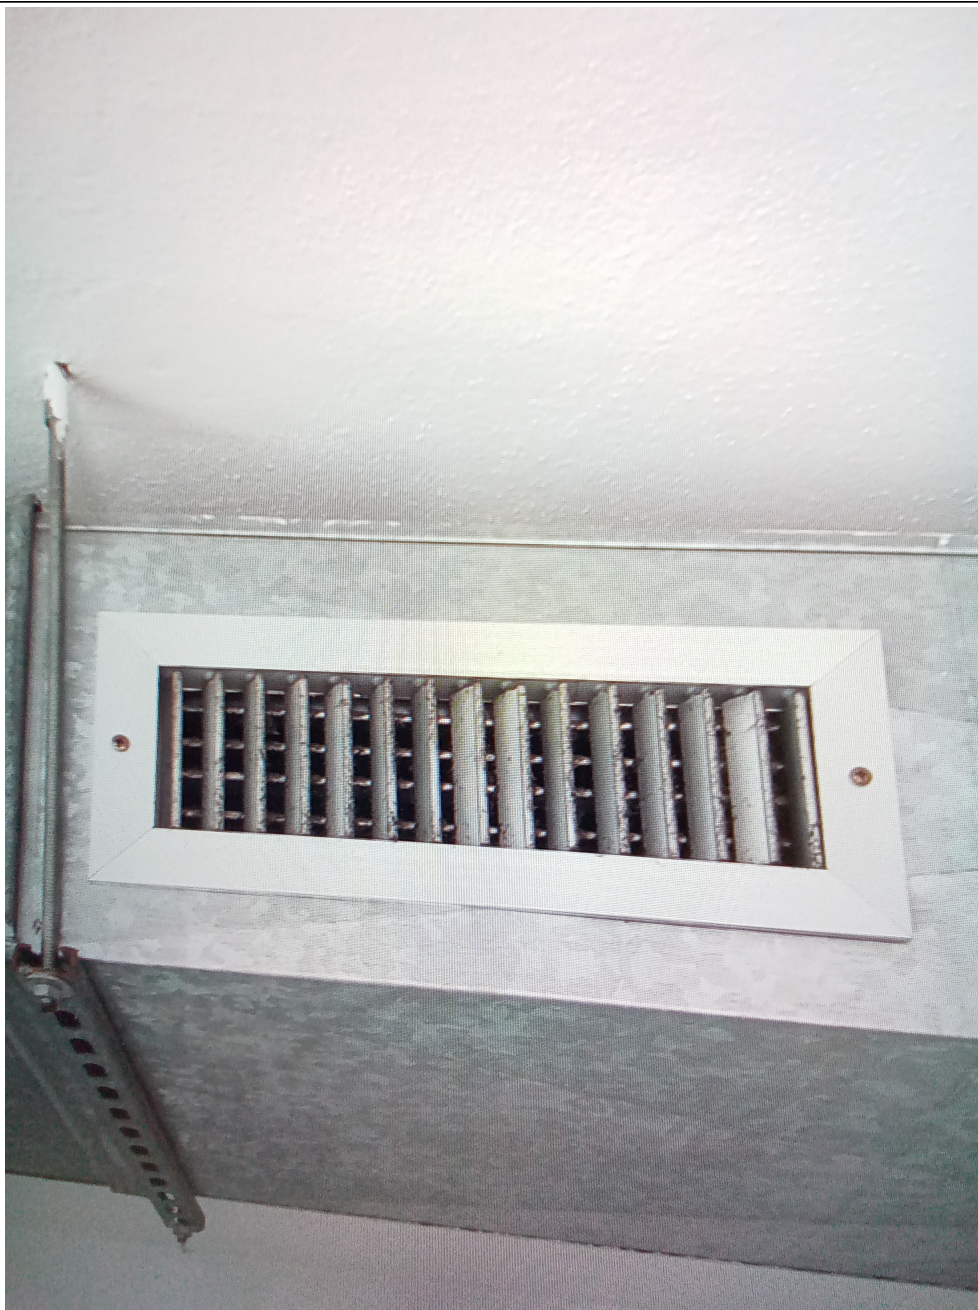
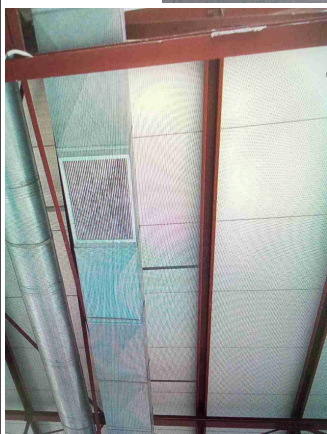
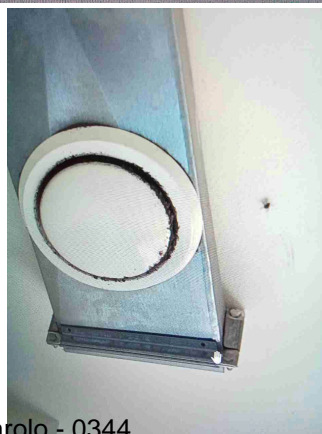
1096. Segnalazione
aggiuntiva n. 1

No
PRIORITA': MEDIA

l'impianto canalizzato di
distribuzione e trattamento
aria presenta griglie di
aerazione non
adeguatamente pulite (locale
palestra e corridoio di accesso
e locale bidelli)

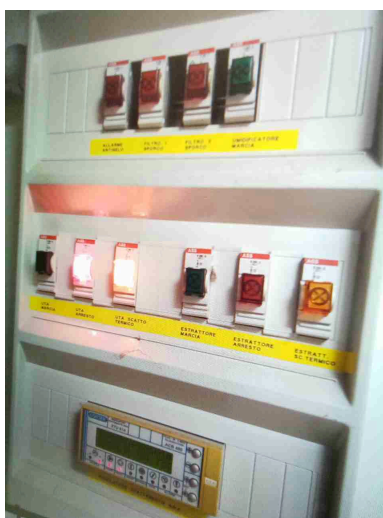
1097. Segnalazione
aggiuntiva n. 2

No
PRIORITA': MEDIA

il quadro di comando
dell'impianto di aerazione
presenta segnalazione di UTA
arresto e UTA scatto termico
per probabile non
funzionamento dell'impianto
(locale tecnico ascensore)

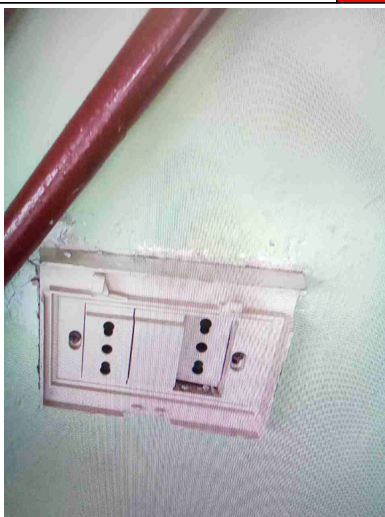
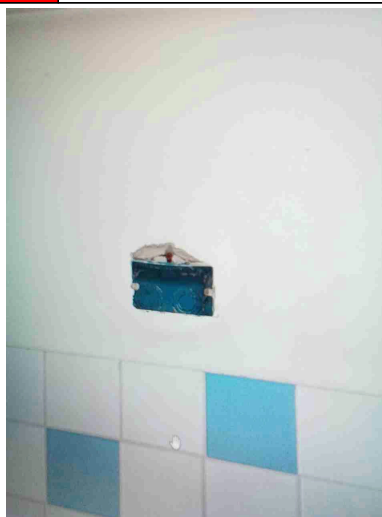
1099. L'impianto elettrico nelle
sue componenti e' integro -
Forza motrice?

No
PRIORITA': MEDIA

scatola prese elettriche
campo gioco palestra e
spogliatoio rotte o da chiudere
