QUADRO DELLE ESIGENZE MANUTENTIVE E DI ADEGUAMENTO NORMATIVO PER L'EDIFICIO

SI Viserba (Galeone) - 205

03-07-2023 12:20:43

RIMINI

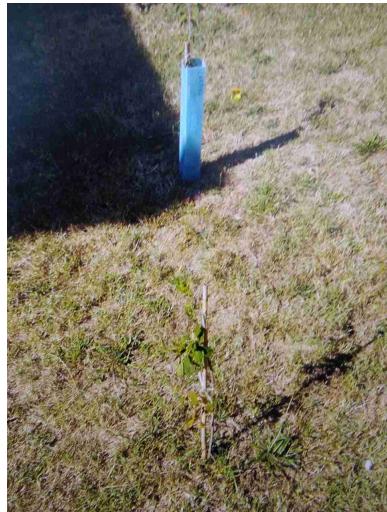
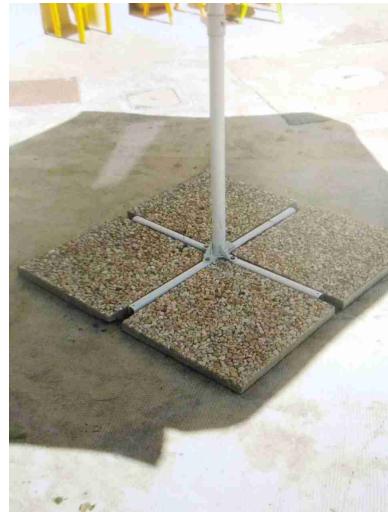
Sicurezza delle strutture		
917. Locali con accesso interdetto: i locali di deposito, locali tecnici e locali con accesso regolamentato sono provvisti di cartello di Divieto di accesso ai non addetti?	No <small>PRIORITA': MEDIA</small>	Assenza di cartello di divieto di accesso ai non addetti sulla porta: - magazzino wc aula rossa - magazzino wc aula verde
919. Se sono presenti spigoli vivi, sono adeguatamente protetti?	No <small>PRIORITA': ALTA</small>	Cortile interno lato nido Peter Pan : i sostegni delle piante appena innestate presentano pericolo in caso di urto. Basamenti ombrelloni cortile con pericolo di inciampo

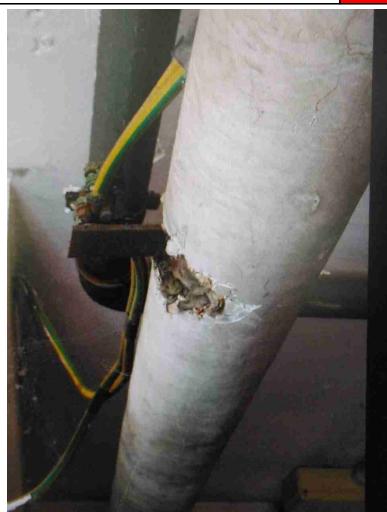
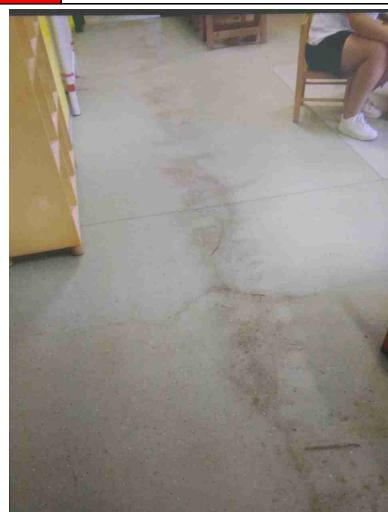
922. Segnalazione aggiuntiva
n. 1

PRIORITA': ALTA

Linoleum interno aula rossa e
rivestimento tubazioni centrale
termica con possibile
presenza di amianto da
verificare.

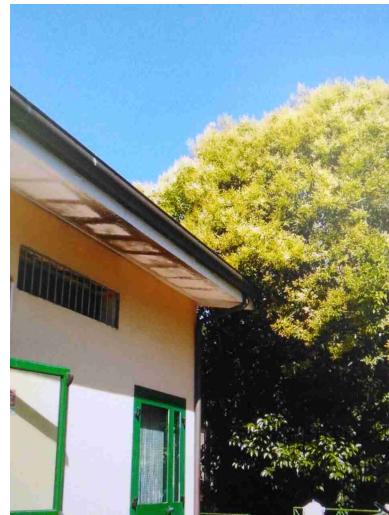
923. Segnalazione aggiuntiva
n. 2

PRIORITA': MEDIA

Esterno cucina: presenza di
vegetazione senza adeguata
potatura

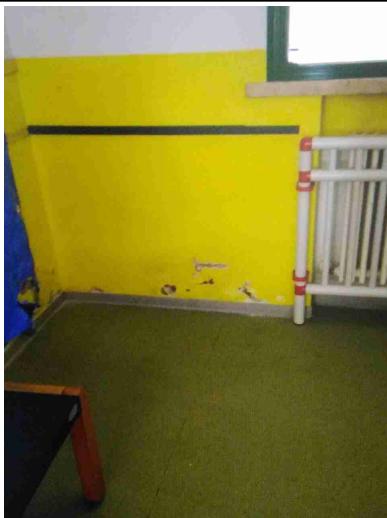
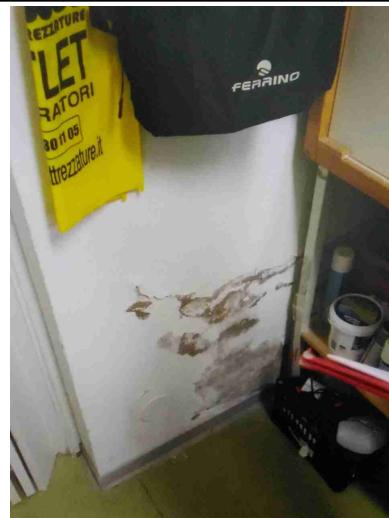
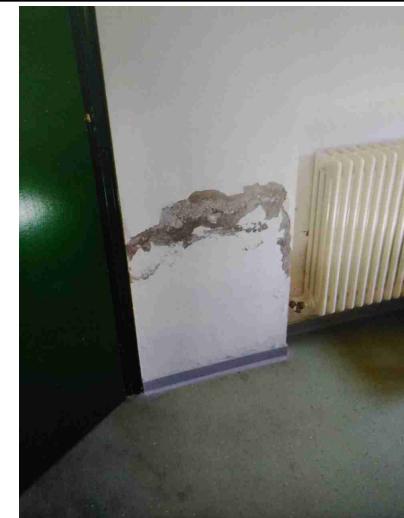
924. Segnalazione aggiuntiva n. 3	No PRIORITA': ALTA	Aula rossa: presenza di muffa diffusa in tutte le pareti WC aula verde: presenza di muffa diffusa nelle pareti interne ed esterne Zona ingresso principale: presenza di muffa nelle pareti a ridosso del pavimento
-----------------------------------	-----------------------	--

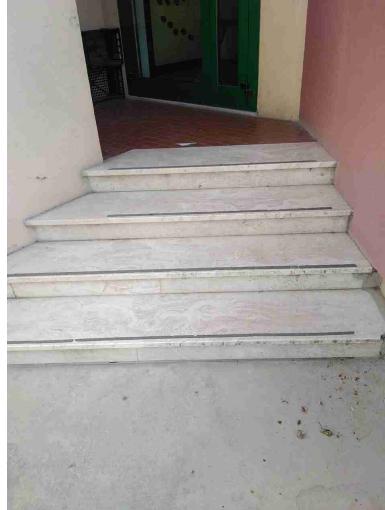
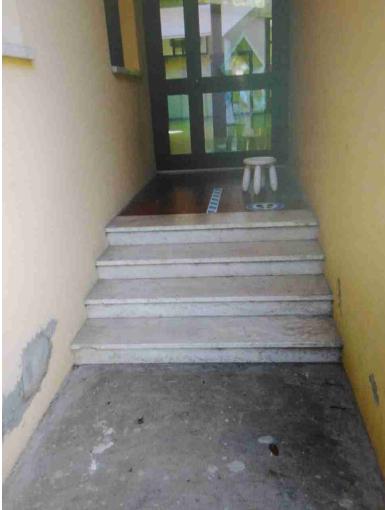
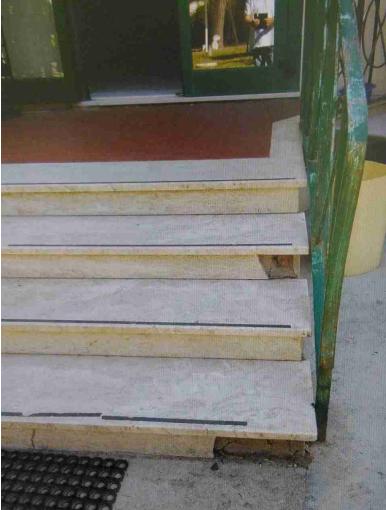
<p>936. Le scale fisse sono munite di corrimano e di parapetto alto almeno 1m (misurando l'altezza all'inizio del gradino)?</p>	No PRIORITA': ALTA	Assenza di corrimano per: - scala esterna aula verde - scala esterna uscita laterale salone

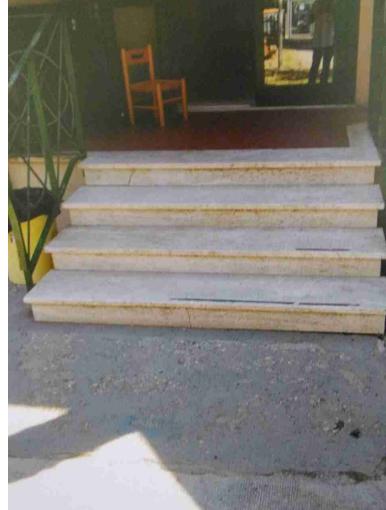
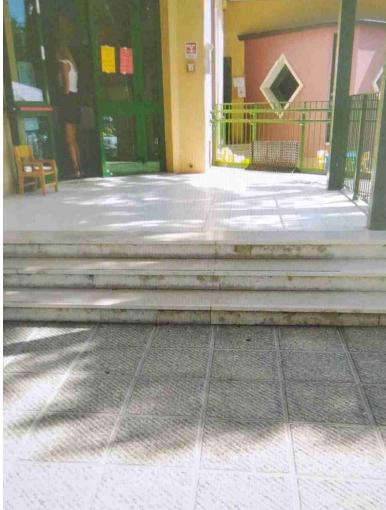
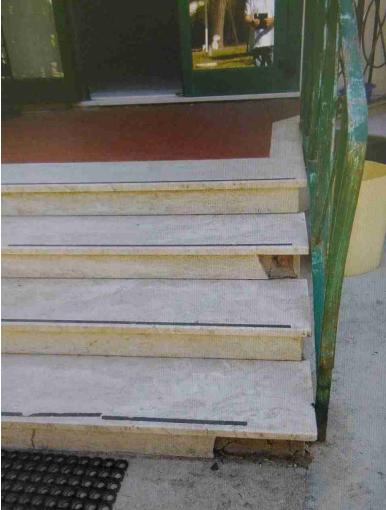
<p>937. Nei gradini scivolosi sono presenti strisce antiscivolo?</p>	No PRIORITA': ALTA	Assenza o strisce antiscivolo danneggiate per: - scala esterna aula verde - scala esterna uscita laterale salone - scala esterna aula azzurra - scala esterna aula rossa - scala ingresso principale

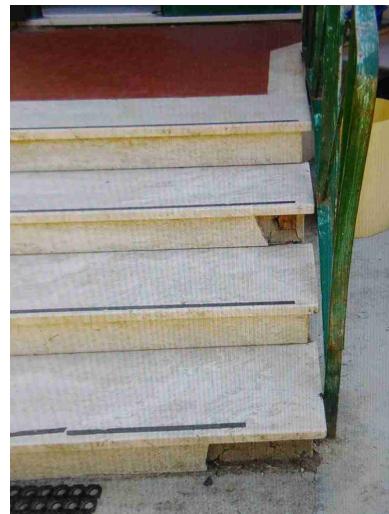
939. Segnalazione aggiuntiva n. 1	No <small>PRIORITA': MEDIA</small>	Gradini danneggiati per: - scala esterna aula verde - scala esterna uscita laterale salone - scala esterna aula rossa
--------------------------------------	---	--

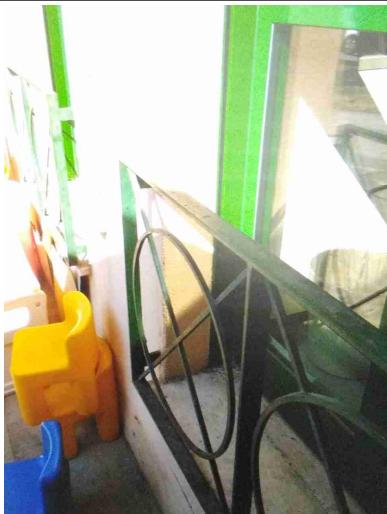
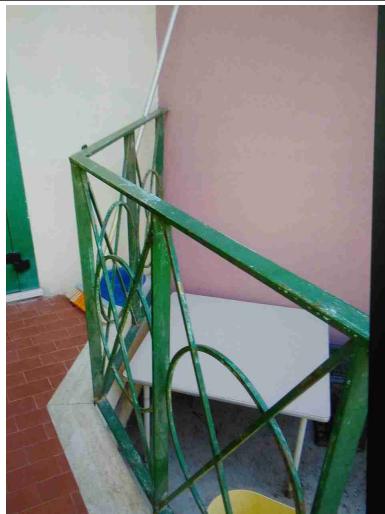
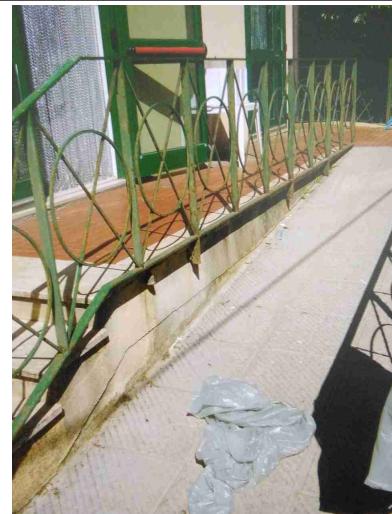
940. Segnalazione aggiuntiva n. 2	No <small>PRIORITA': BASSA</small>	Ringhiera ufficio lato parcheggio risulta arrugginita. Ringhiera scala esterna aula azzurra risulta arrugginita. Ringhiera scala esterna aula rossa risulta arrugginita. Ringhiera rampa esterna cucina risulta arrugginita.
--------------------------------------	---	---

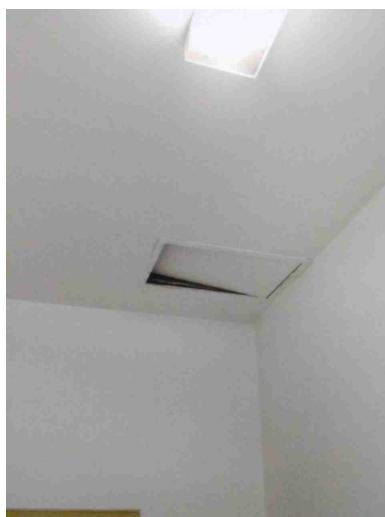
941. Segnalazione aggiuntiva
n. 3

No
PRIORITA': MEDIA

WC aula rossa: presenza di
botola a soffitto instabile

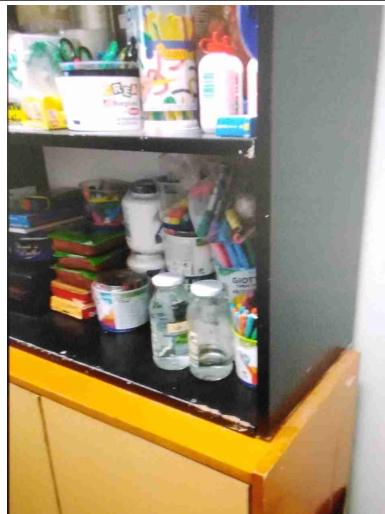
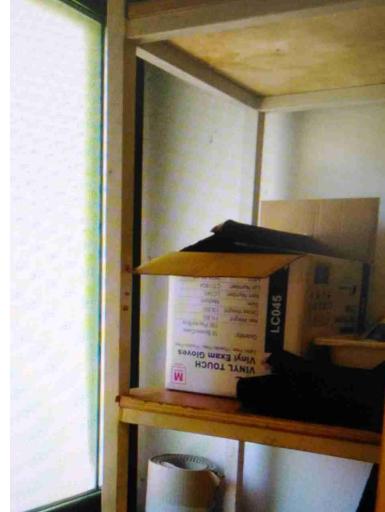
942. Scaffalature in buone
condizioni (ancorate,
indicazione portata)?

No
PRIORITA': ALTA

Magazzino aula rossa:
armadietto colore nero con
struttura pericolante.

Per gli armadietti in legno,
metallici e scaffalature non è
stato completato il fissaggio.

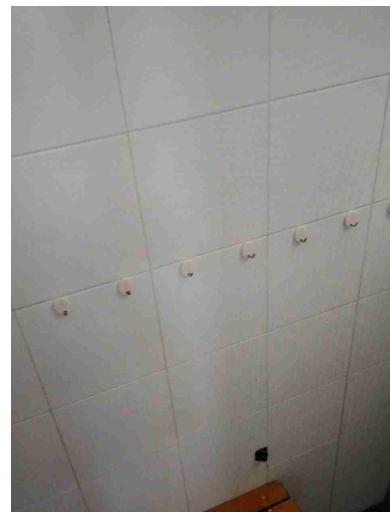
946. Segnalazione aggiuntiva
n. 1

No
PRIORITY: MEDIA

WC aula rossa: presenza di
ganci con pericolo di urto

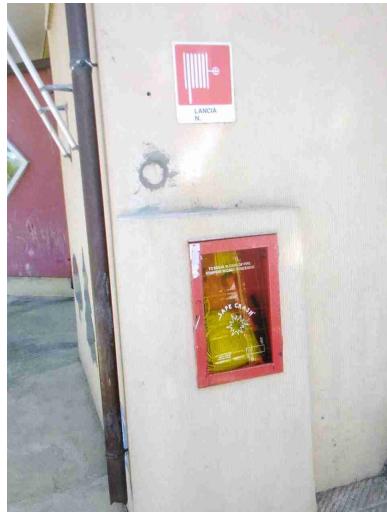
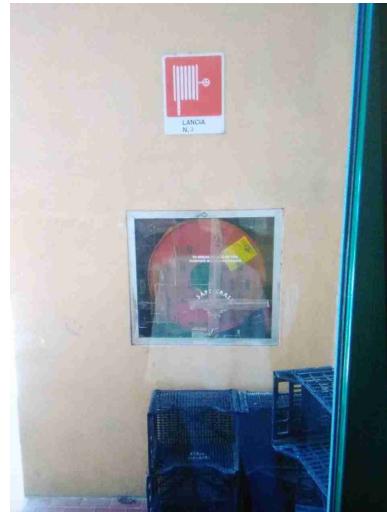
1005. Presenza lastre safe-crash?

No
PRIORITY: MEDIA

Vetro safe crash danneggiato
per idrante identificati come
n.2

Vetro safe crash danneggiato
per naspo identificato come
n.3

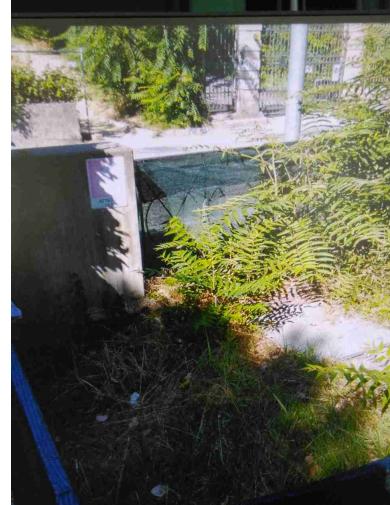
1009. Segnalazione aggiuntiva n. 1

No
PRIORITA': MEDIA

Area attacco VVF: presenza di erba e arbusti alti

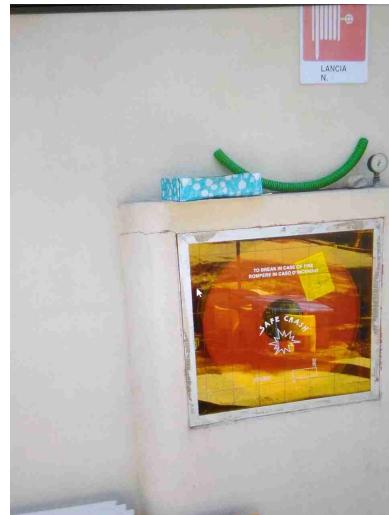
1010. Segnalazione aggiuntiva n. 2

No
PRIORITA': MEDIA

Naspo identificato come n. 4 presenta muretto danneggiato

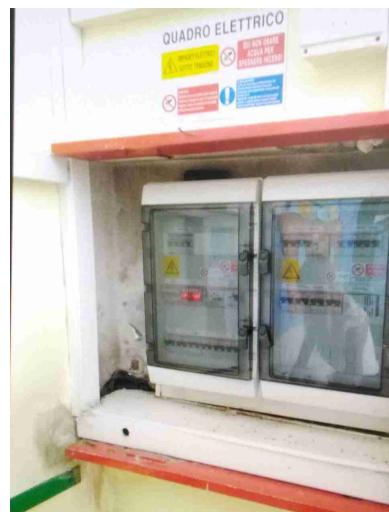
1020. Ispezione quadri elettrici?

PRIORITA': BASSA

Quadro elettrico ingresso principale: presenza di diffusa sporcizia

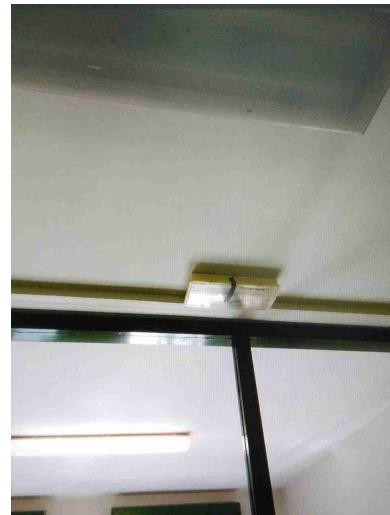
1021. Funzionamento luci emergenza S.E. (solo emergenza)?

PRIORITA': MEDIA

Atrio ingresso interno: lampada di emergenza con plafoniera pericolante

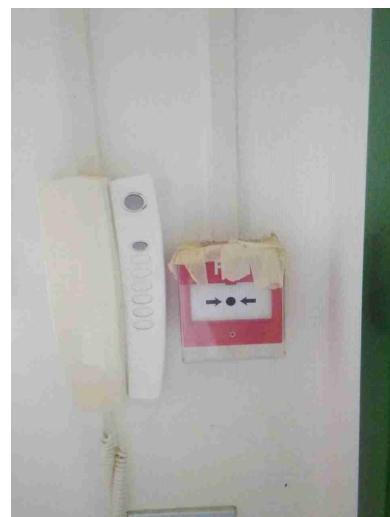
1044. Accessibilita' pulsanti allarme?

PRIORITA': MEDIA

Aula verde: pulsante allarme sonoro danneggiato

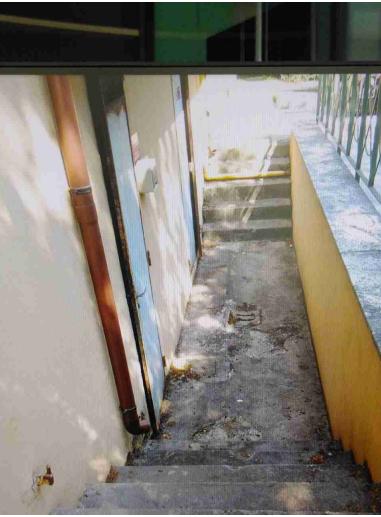
impianto?	PRIORITA': ALTA	<p>TERMICA</p> <p>Gradini di accesso danneggiati. Parapetto arrugginito. Porte arrugginite e danneggiate. Valvola intercettazione gas arrugginita. Assenza di n. 2 cancelli all'inizio delle scalinate di accesso. Gradino scala lato nido Peter Pan presenta una tubazione a terra con pericolo di inciampo.</p> <p>INTERNO CENTRALE TERMICA</p> <p>Presenza di abbondante acqua a terra in entrambi i locali e con infiltrazione a soffitto. Presenza di passerella a terra danneggiata. Presenza di tubazioni impianto arrugginite nella quasi totalità del loro sviluppi in entrambi i locali.</p>

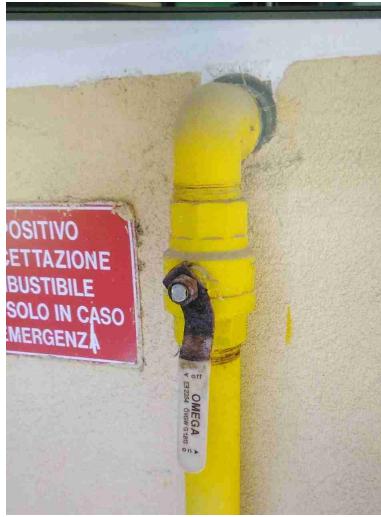
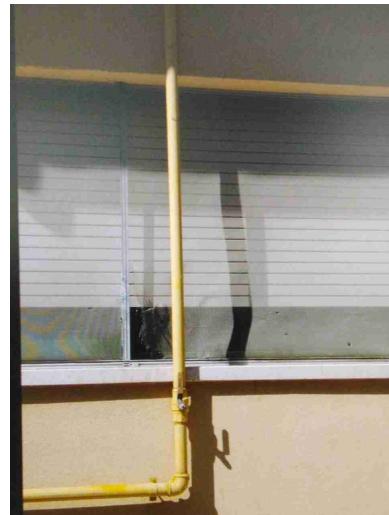
1065. Segnalazione intercettazione combustibile?	No PRIORITA': MEDIA

Valvola intercettazione esterno cucina priva di relativo cartello

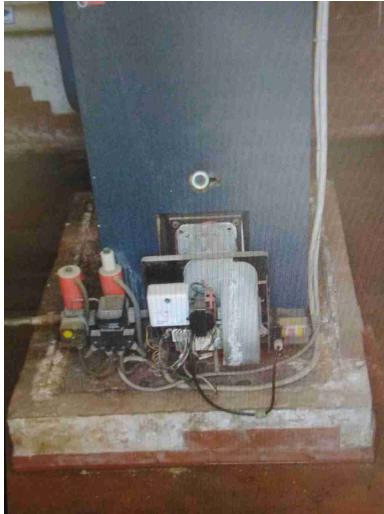
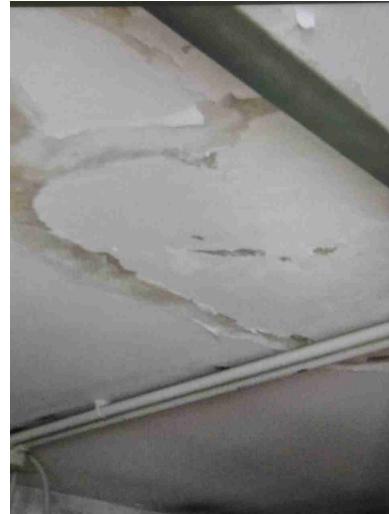
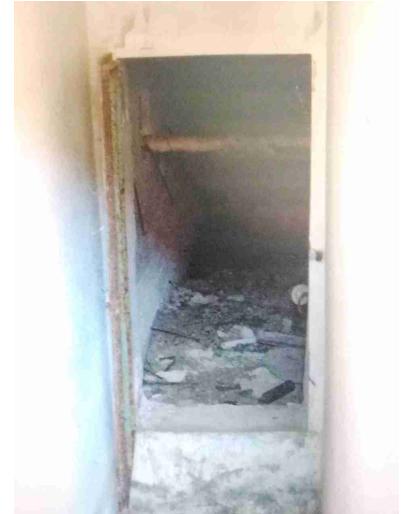
1067. Segnalazione aggiuntiva n. 1	No <small>PRIORITA': ALTA</small>	INTERNO CENTRALE TERMICA Presenza di acqua a terra. Presenza di infiltrazioni a soffitto. Locale ammalorato.
------------------------------------	--------------------------------------	--

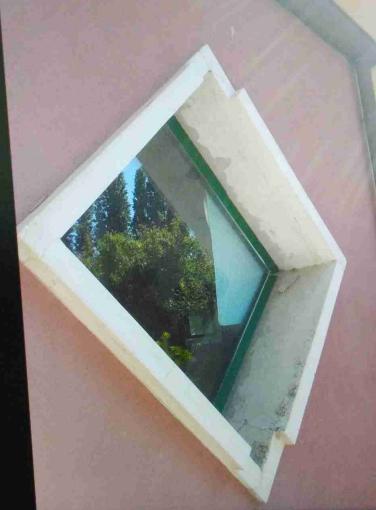
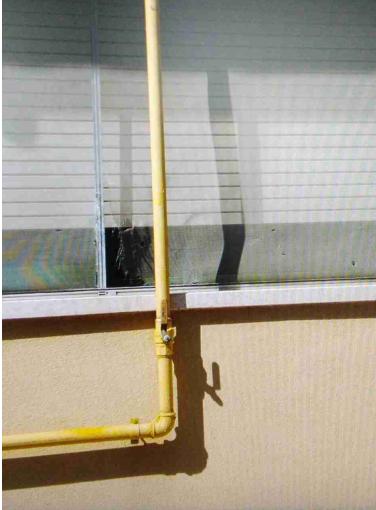
Struttura		
1070. Le finestre sono in buono stato?	No PRIORITA': ALTA	<p>Finestra lato esterno aula verde: cornice danneggiata.</p> <p>Zanzariere finestre cucina danneggiate.</p> <p>Difficoltà di apertura tapparelle in aula azzurra, rossa, verde e ufficio.</p>

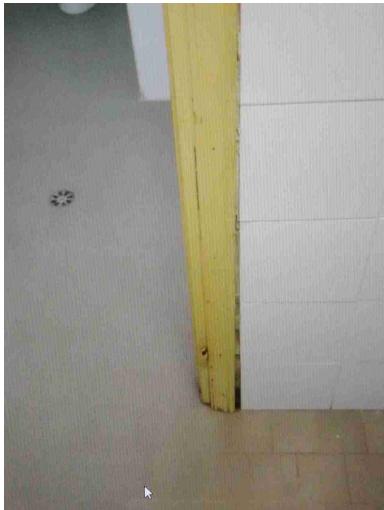
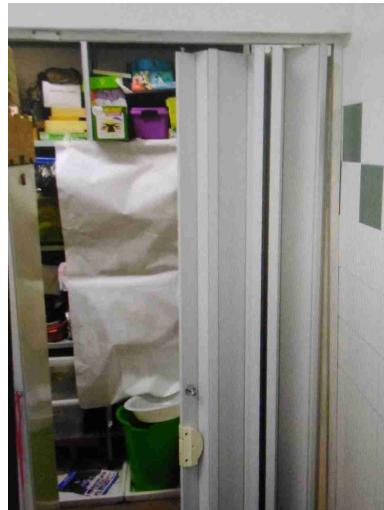
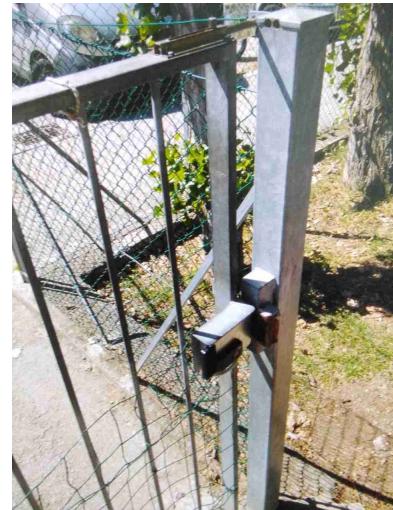
1071. Le porte sono in buono stato?	No PRIORITA': MEDIA	<p>WC aula rossa: telaio infisso danneggiato.</p> <p>WC aula verde: porta a soffietto pericolante e seriamente danneggiata.</p> <p>Cancello pedonale ingresso esterno: eletroserratura non funzionante</p>

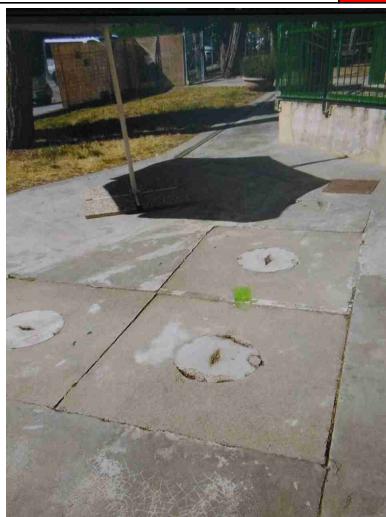
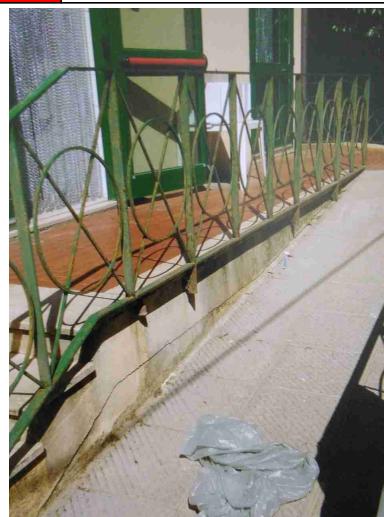
Presenti crepe e fessurazioni sulla muratura esterna la uscita laterale salone

N. 8 tombini danneggiati (lato parcheggio e lato centrale termica)

Rampa esterno cucina con crepe e fessurazioni

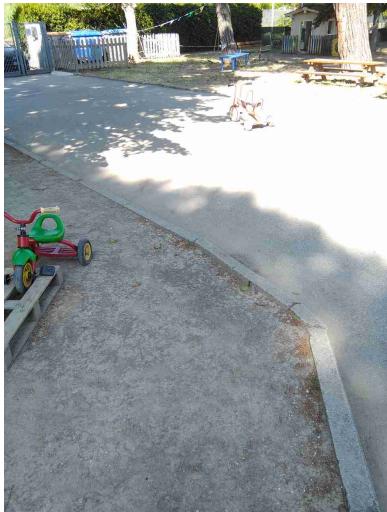
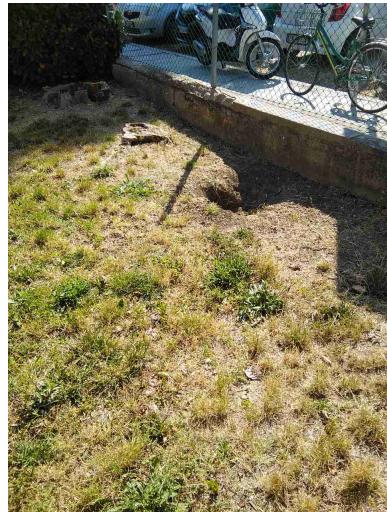
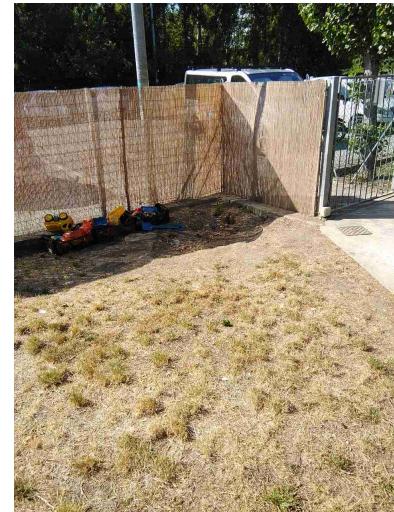
1076. Le aree esterne sono mantenute in buono stato?

PRIORITA': ALTA

Cortile esterno: presenza di dislivelli con pericolo di inciampo nel terreno di tutto il giardino

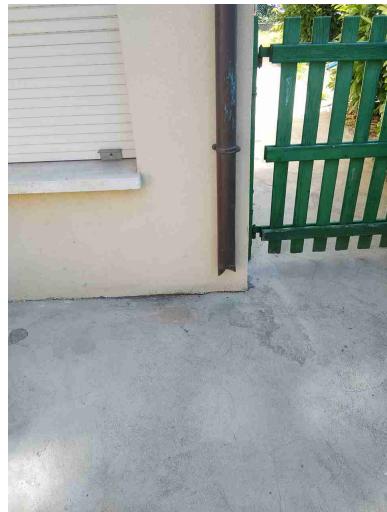
1077. I pluviali sono mantenuti in buono stato?

PRIORITA': MEDIA

N. 8 pluviali con terminale danneggiato
N. 1 pluviale assente

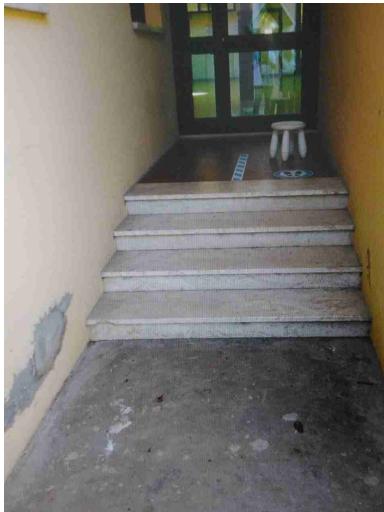
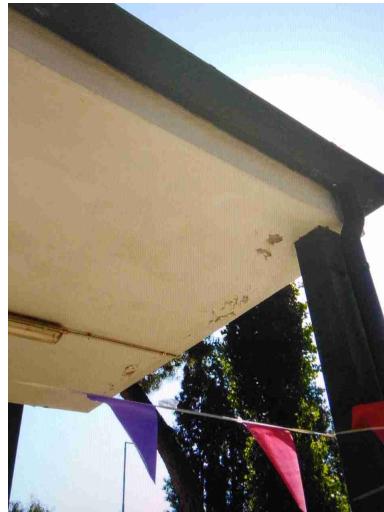
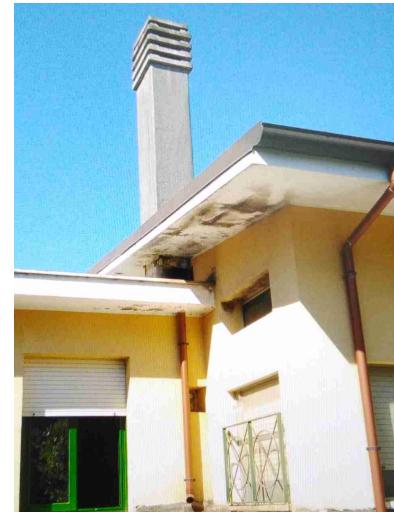
1078. Non sono presenti infiltrazioni o umidita' di risalita?

PRIORITA': MEDIA

Lungo tutto il perimetro del plesso sono presenti diffuse aree di umidità di risalita alla base della struttura ed ai piedi del cornicione

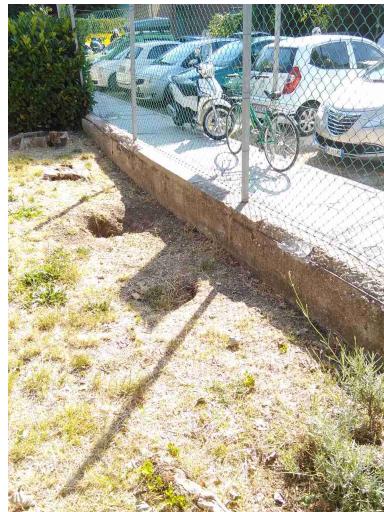
1079. Segnalazione aggiuntiva n. 1

PRIORITA': MEDIA

Recinzione lato parcheggio:
muretto esterno rotto con ferri a vista

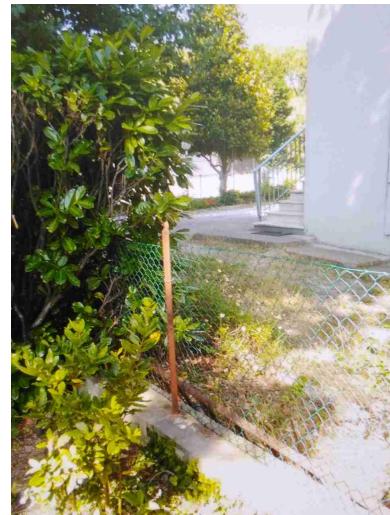
1080. Segnalazione aggiuntiva n. 2

PRIORITA': MEDIA

Recinzione allentata e con supporti arrugginiti lato nido Peter Pan

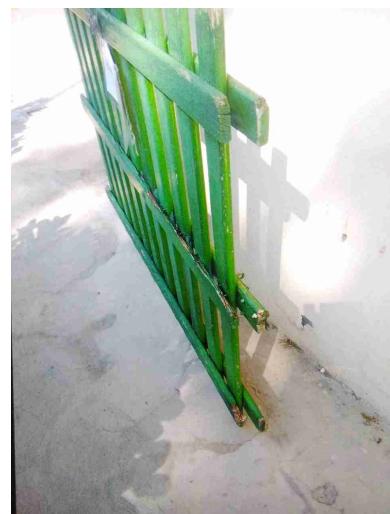
1081. Segnalazione aggiuntiva n. 3	No PRIORITA': MEDIA	Cancello esterno accesso zona centrale termica presenta diversi danneggiamenti
------------------------------------	------------------------	--
