QUADRO DELLE ESIGENZE MANUTENTIVE E DI ADEGUAMENTO NORMATIVO PER L'EDIFICIO

SMS Acquamarina (Nuovo Peep Viserba) - 0230

26-06-2023 17:30:33

RIMINI

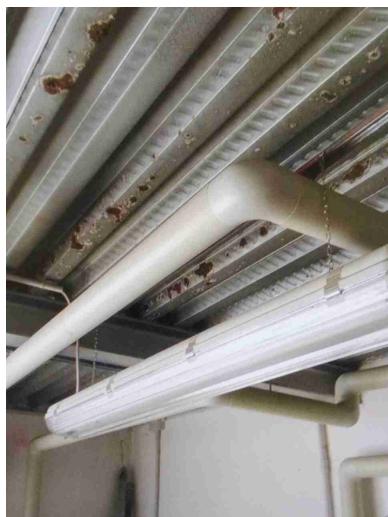
Illuminazione		
951. Segnalazione aggiuntiva n. 1	No	Locale centrale termica: n.2 plafoniere prive di doppio ancoraggio di sicurezza

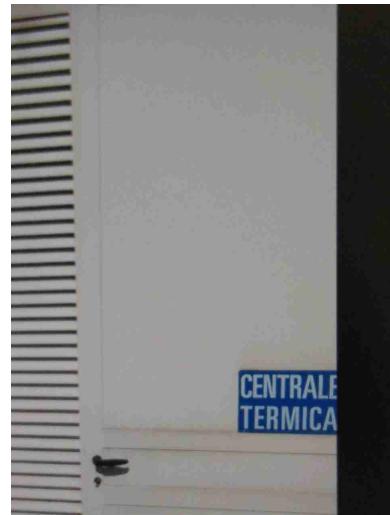
Centrali Termiche ed impianti distribuzione combustibile		
1064. Idoneo cartello C.T.?	No	Da installare cartello descrittivo centrale termica

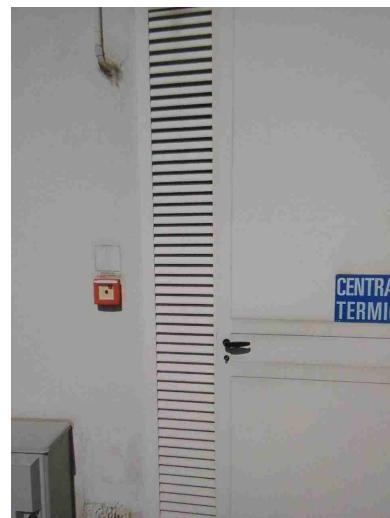
1066. Segnalazione emergenza?	No	Cartello scolorito
-------------------------------	----	--------------------

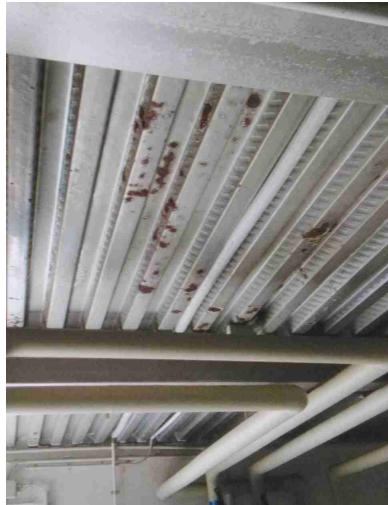
1068. Segnalazione aggiuntiva n. 2	No	Locale centrale termica: soffitto metallico con diverse parti arrugginite

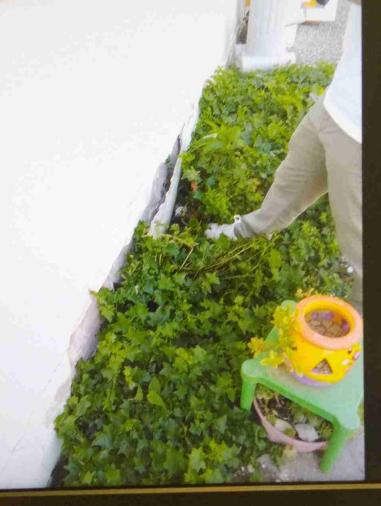
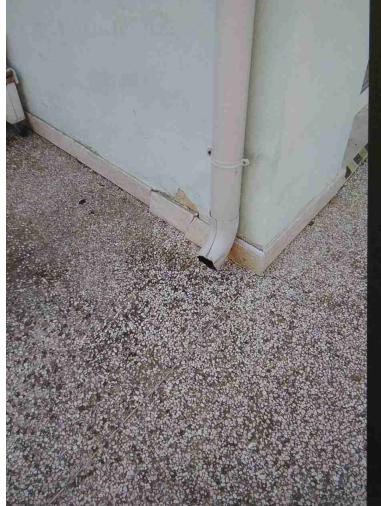
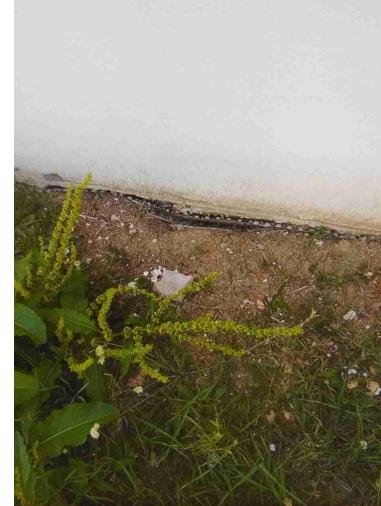
Struttura		
1072. Le murature esterne e interne sono in buono stato?	No	Perimetro esterno: distacco intonaco lungo tutto il perimetro del plesso scolastico (circa 200m fino ad 1m da terra)

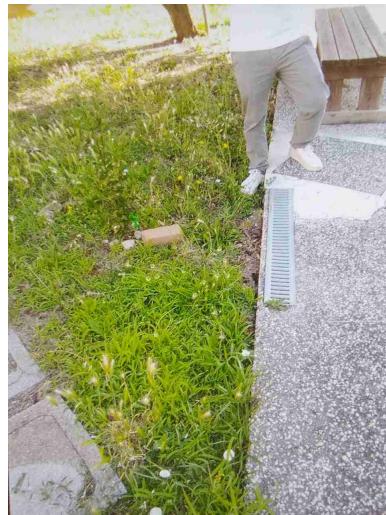
1074. Le pavimentazioni esterne sono in buono stato?	No	Arene esterne con ribassamento in più punti in corrispondenza di tombini e camminamenti (circa 40mq per 10cm di ribassamento)

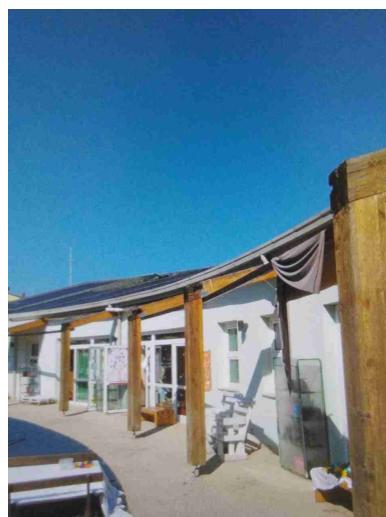
1075. La copertura e' integra?	No	Pergolato esterno aule (lato giardino): mancante di struttura sostegno per ombreggianti, presenza spigoli vivi alla base dei pilastri, travi nelle parte terminale si presentano vistosamente deteriorate. (25 metri)
--------------------------------	----	---

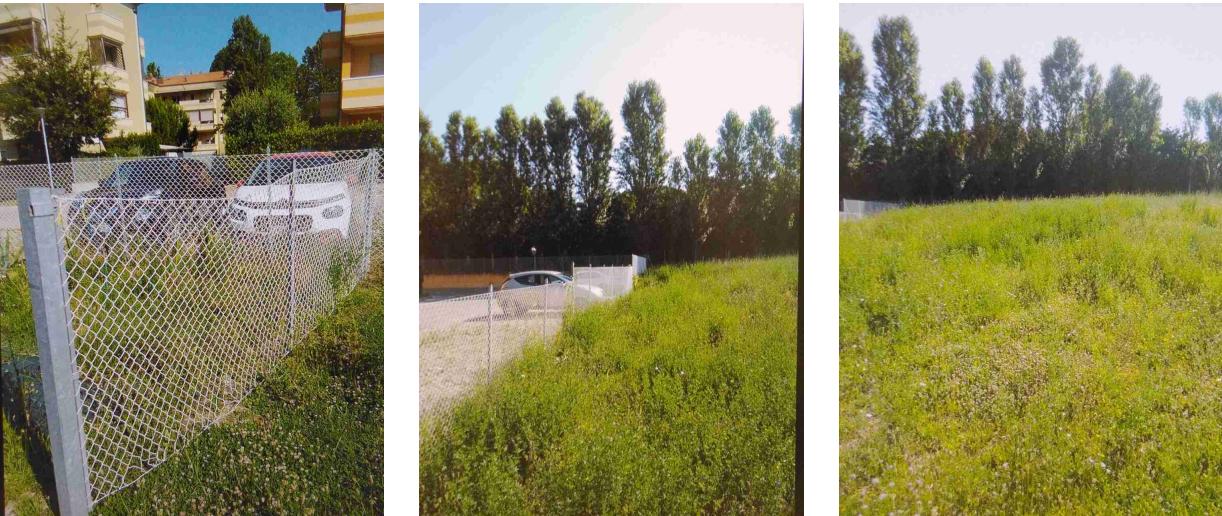
Struttura		
1076. Le aree esterne sono mantenute in buono stato?	No	<p>Rete divisoria cortile retro allentata in diversi punti (circa 8m)</p> <p>Cortile retro: prato non sfalciato e arbusti non potati (circa 5000mq)</p>

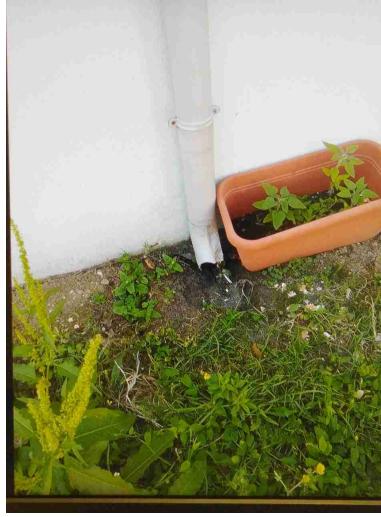
1077. I pluviali sono mantenuti in buono stato?	No	<p>N. 4 pluviali con terminali danneggiati</p>

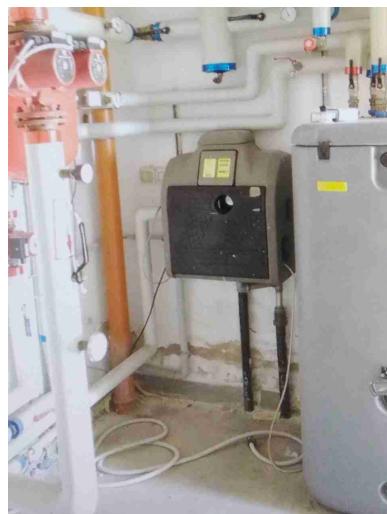
1078. Non sono presenti infiltrazioni o umidita' di risalita?	No	Locale centrale termica: le pareti presentano umidità di risalita fino ad 1m da terra (circa 30mq)
---	----	--

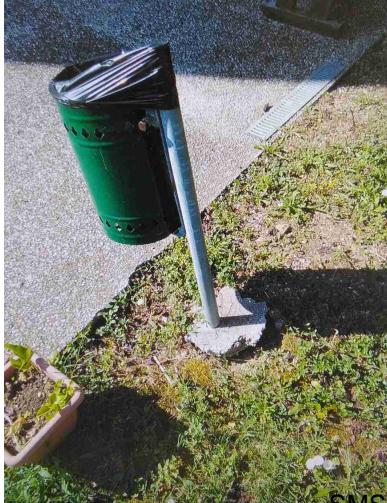
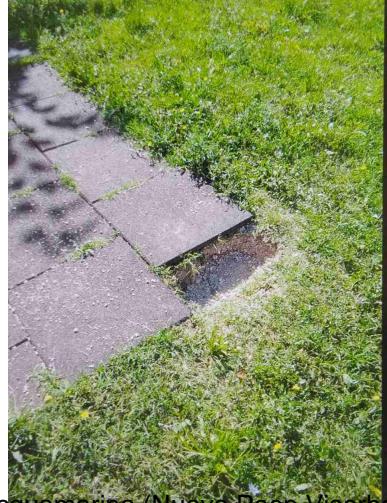
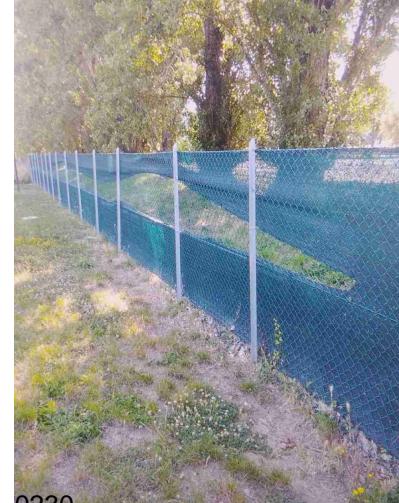
1079. Segnalazione aggiuntiva n. 1	No	Cortile esterno lato ingresso: supporto cestino rifiuti in precario equilibrio con rischio ribaltamento Area giochi: tappeto antitrauma incompleto Rete esterna lato piazza mercato: ombreggiante divelto (circa 30m)
------------------------------------	----	---

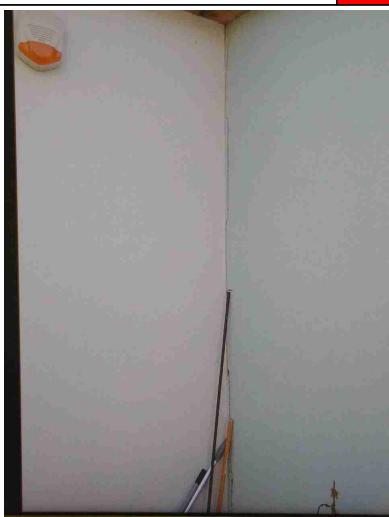
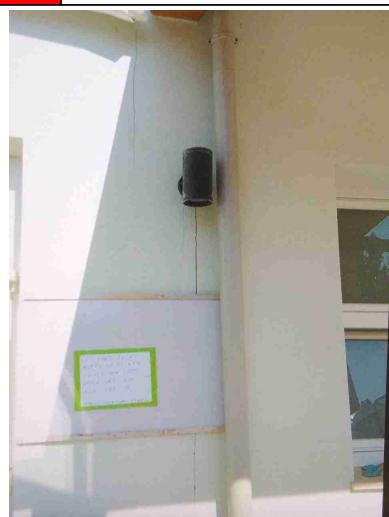
Struttura		
1080. Segnalazione aggiuntiva n. 2	No	<p>Zona ingresso esterno: presenza di crepe e fessurazioni sulla muratura</p> <p>Esterno aula gialla: presenza di crepe e fessurazioni sulla muratura</p>

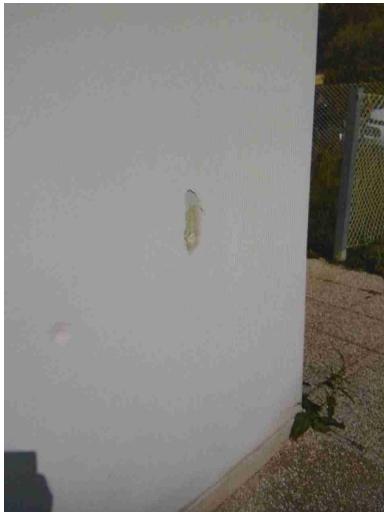
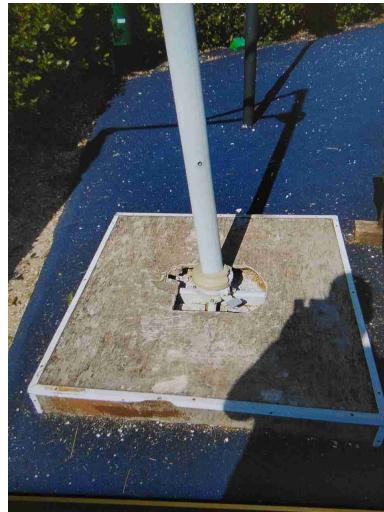
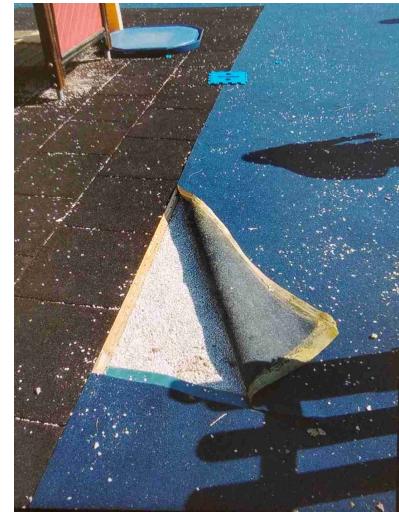
1081. Segnalazione aggiuntiva n. 3	No	<p>Lato cortile interno: intonaco ammalorato</p> <p>Area giochi esterna: ombrellone con base di fissaggio a terra parzialmente danneggiata</p> <p>Area giochi esterna: tappeto colore blu con diverse parti distaccate</p>

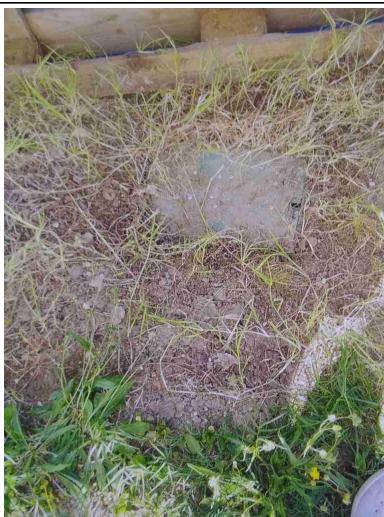
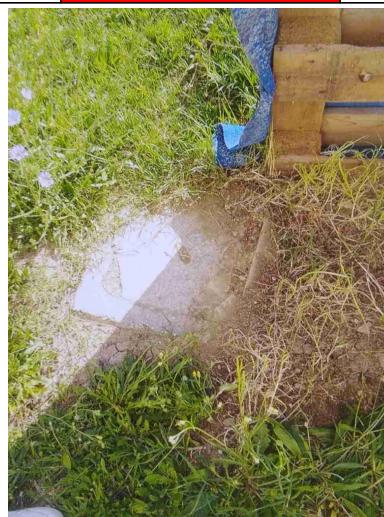
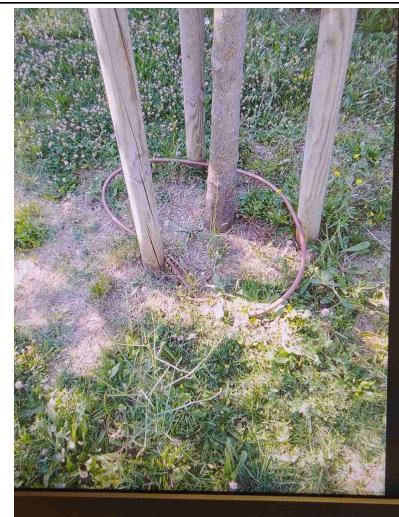
Cortile retro: pozzetto irrigazione rotto e tombino rotto

Impianto irrigazione: il personale docente riferisce che la possibile non attivazione dell'impianto

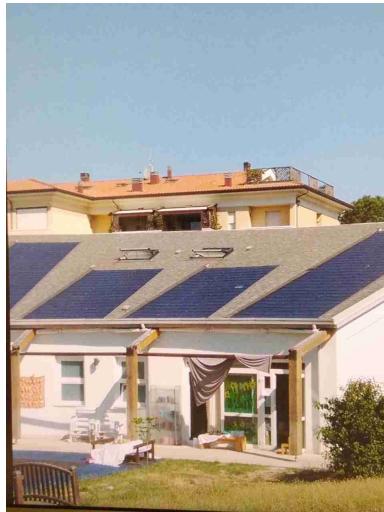
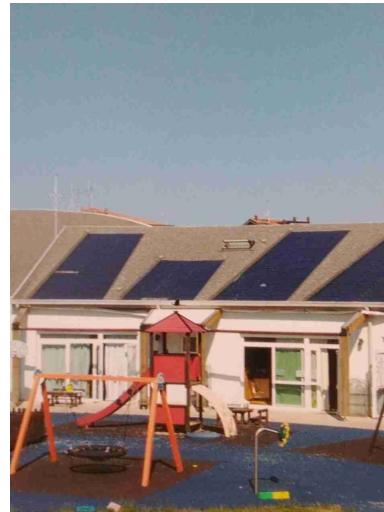
Impianto fotovoltaico presenta n. 4 pannelli rotti
