QUADRO DELLE ESIGENZE MANUTENTIVE E DI ADEGUAMENTO NORMATIVO PER L'EDIFICIO

**SMS Acquamarina (Nuovo Peep
Viserba) - 0230**

26-6-2023

RIMINI

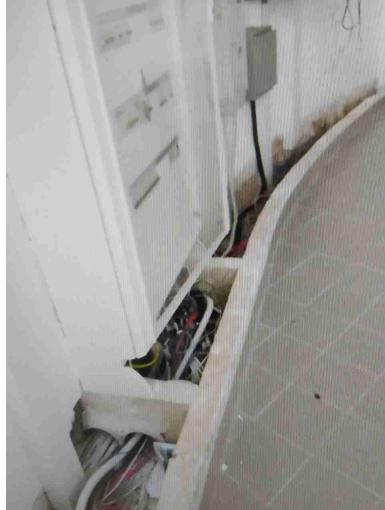
Sicurezza delle strutture		
915. Pavimenti e spazi esterni privi di buche e/o inciampi?	No	Locale tecnico quadri elettrici: canalina a terra priva di copertura

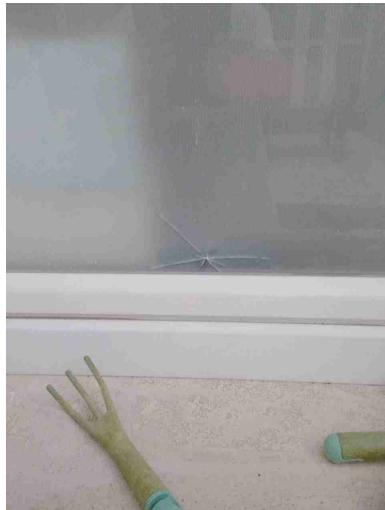
918. Nelle vetrate sono assenti fratture o vetri fragili che possono causare pericoli di infortuni?	No	Cortiletto interno: finestra con vetro rotto

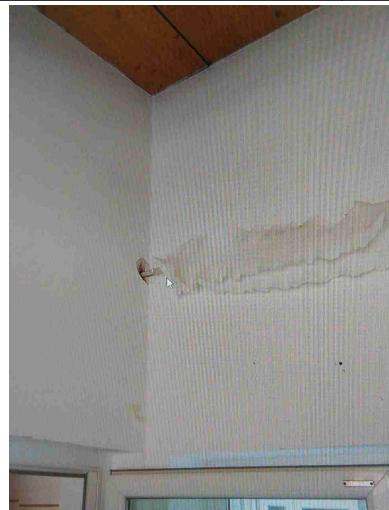
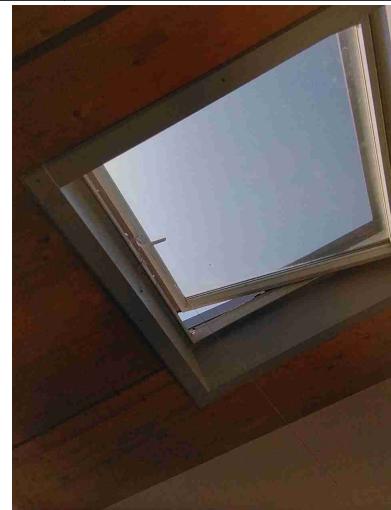
922. Segnalazione aggiuntiva n. 1	No	<p>Area tra ingresso principale e salone: intonaco ammalorato a seguito di installazione di canalina elettrica</p> <p>WC sezione D: vasistas con difficoltà di apertura in quanto manuale e posto a circa 3m di altezza</p>
-----------------------------------	----	---

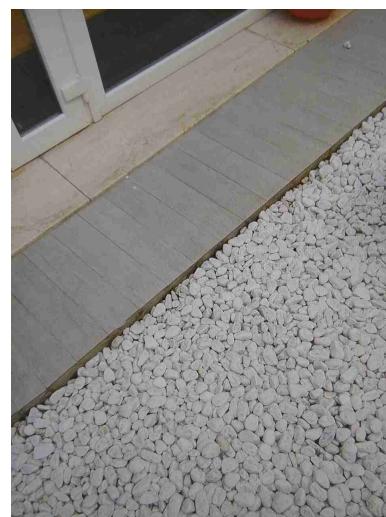
923. Segnalazione aggiuntiva n. 2	No	Cortiletto interno: il personale segnala la presenza di insetti infestanti
-----------------------------------	----	--

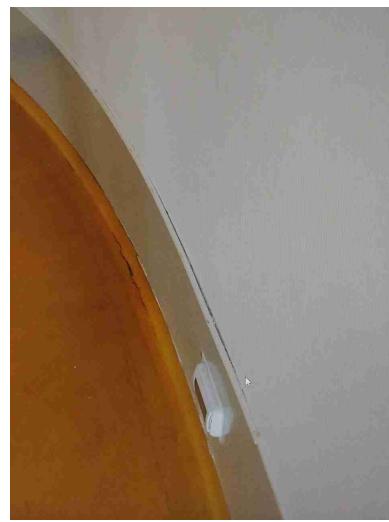
924. Segnalazione aggiuntiva n. 3	No	Salone: la cornice del rivestimento a muro risulta staccata (circa 2m)
--------------------------------------	----	--

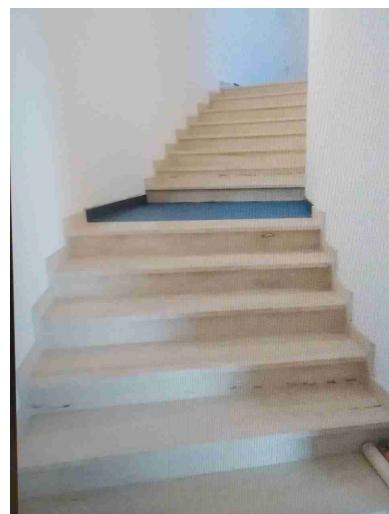
937. Nei gradini scivolosi sono presenti strisce antiscivolo?	No	Scala accesso soppalco salone: assenza di strisce antiscivolo per tutti i gradini (circa 20 gradini)
---	----	--

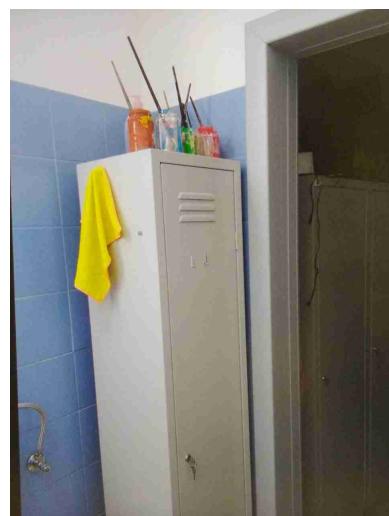
N. 55 armadi e armadietti
 metallici non fissati a parete

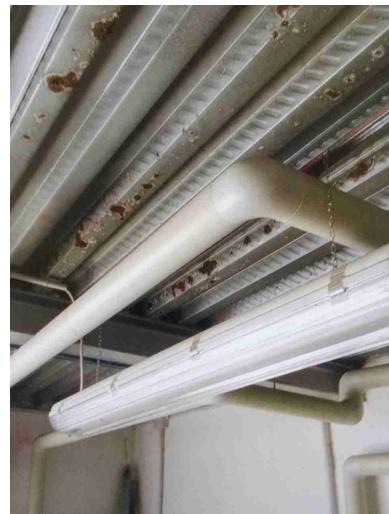
Locale centrale termica: n.2
 plafoniere prive di doppio

ancoraggio di sicurezza

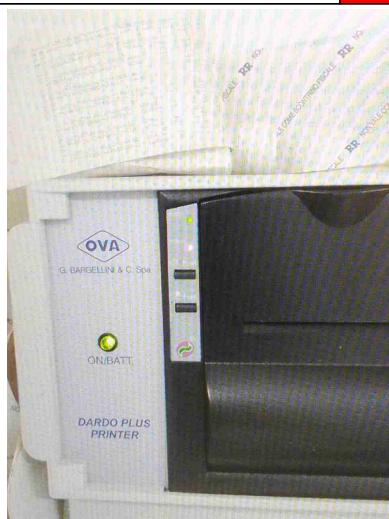
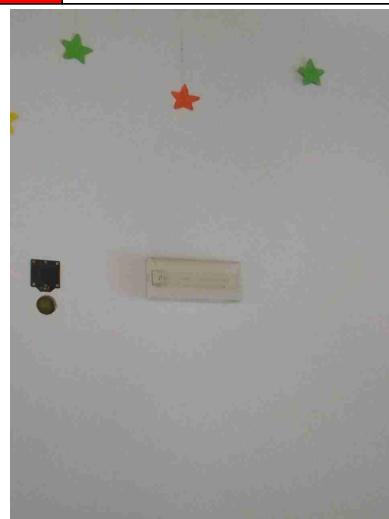
Locale tecnico quadri elettrici: presenza sistema automatico di test funzionamento luci di emergenza in guasto

N. 3 luci di emergenza non funzionanti

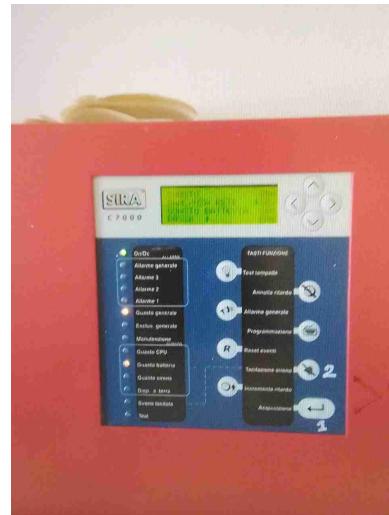
1043. Controllo visivo	No	Centralina antincendio con segnalazioni di guasto
------------------------	----	---

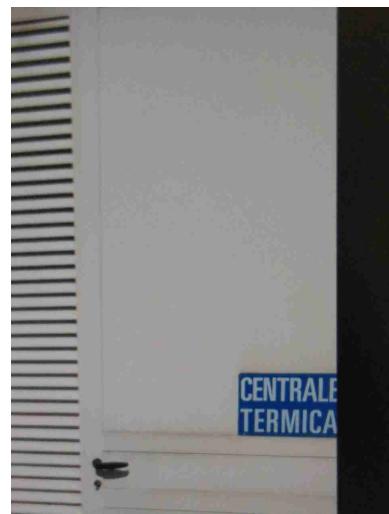
1064. Idoneo cartello C.T.?	No	Da installare cartello descrittivo centrale termica
-----------------------------	----	---

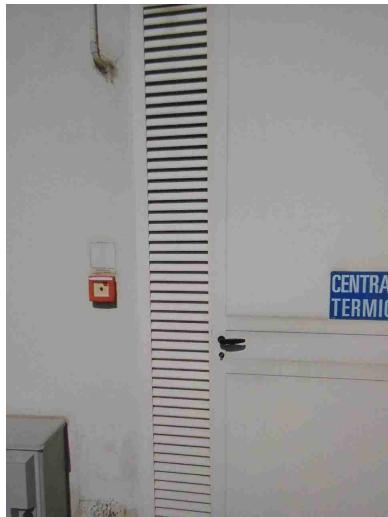
1066. Segnalazione emergenza?	No	Cartello scolorito

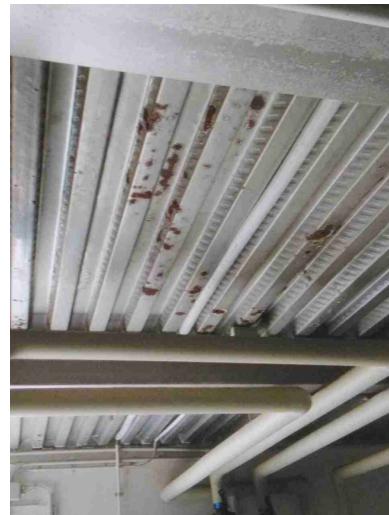
1067. Segnalazione aggiuntiva n. 1	No	Porta locale centrale termica: assenza cartello di divieto di accesso ai non addetti e assenza cartello estintore
1068. Segnalazione aggiuntiva n. 2	No	Locale centrale termica: soffitto metallico con diverse parti arrugginite

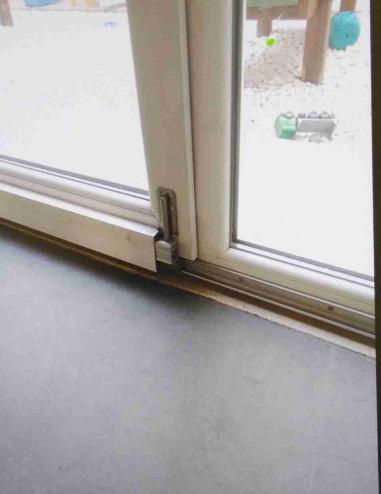
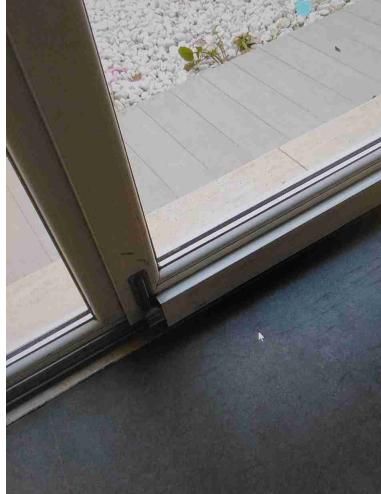
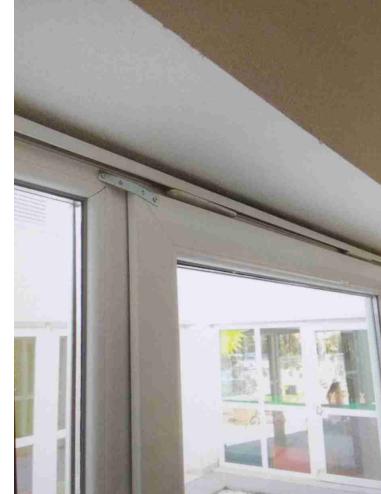
Struttura		
1070. Le finestre sono in buono stato?	No	<p>Porte finestre cortiletto: assente protezione per cardini</p> <p>Porta finestra salone: infisso non apribile in quanto bloccato da placche metalliche</p>

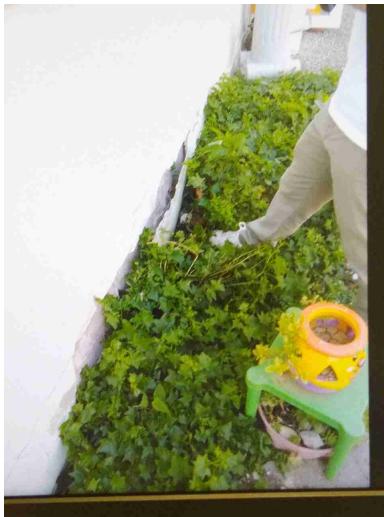
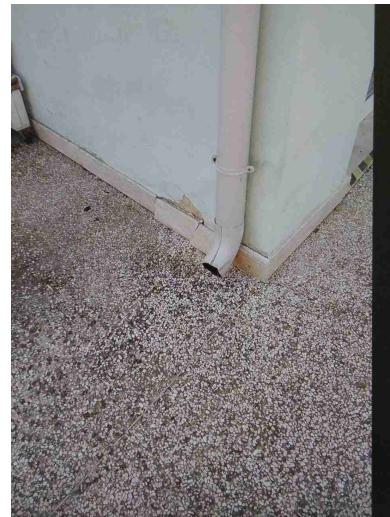
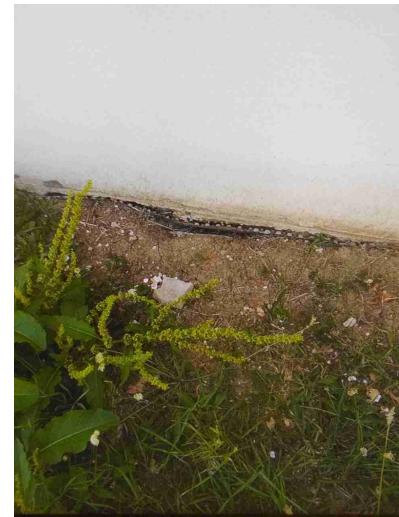
1072. Le murature esterne e interne sono in buono stato?	No	Perimetro esterno: distacco intonaco lungo tutto il perimetro del plesso scolastico (circa 200m fino ad 1m da terra)
--	----	--

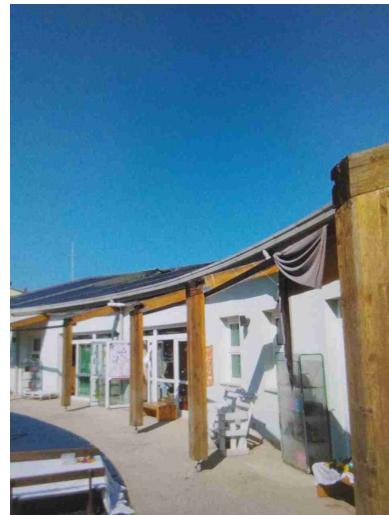
1075. La copertura e' integra?	No	<p>Pergolato esterno aule (lato giardino): mancante di struttura sostegno per ombreggianti, presenza spigoli vivi alla base dei pilastri, travi nelle parte terminale si presentano vistosamente deteriorate. (25 metri)</p>

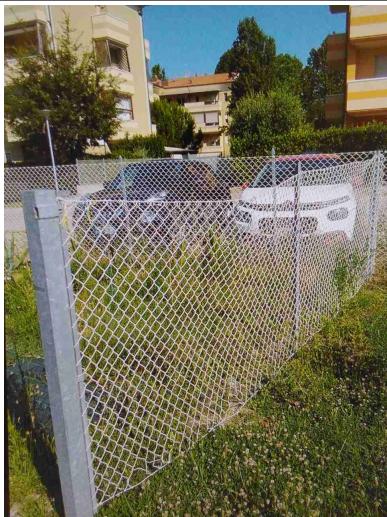
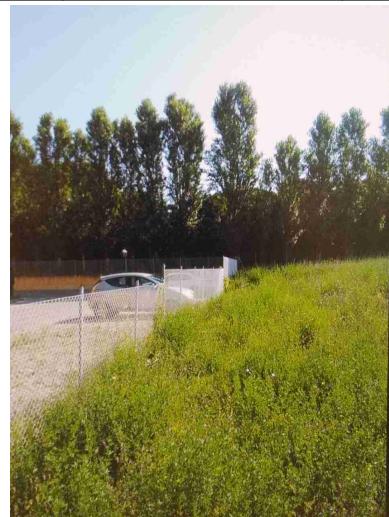
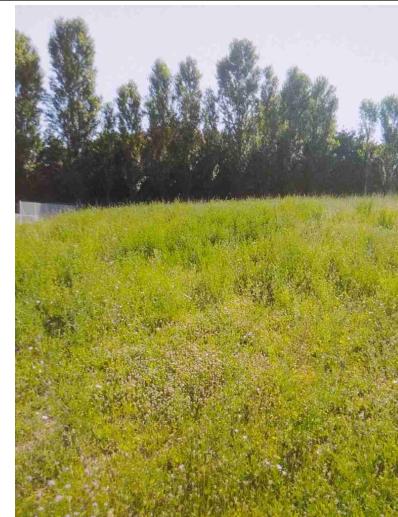
<p>1076. Le aree esterne sono mantenute in buono stato?</p>	<p>No</p>	<p>Rete divisoria cortile retro allentata in diversi punti (circa 8m)</p> <p>Cortile retro: prato non sfalciato e arbusti non potati (circa 5000mq)</p>
---	-----------	---

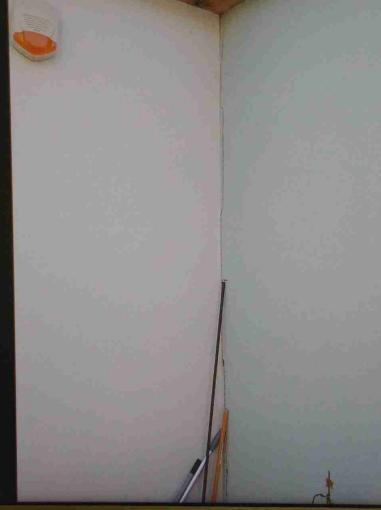
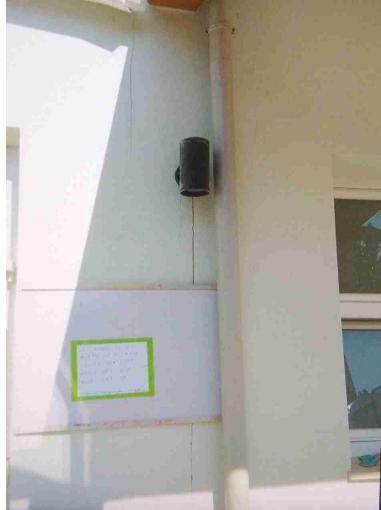
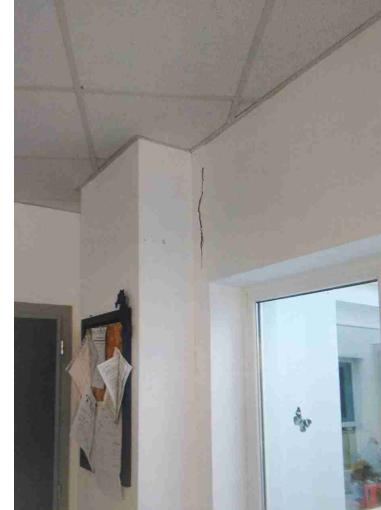
Struttura		
1080. Segnalazione aggiuntiva n. 2	No	<p>Zona ingresso esterno: presenza di crepe e fessurazioni sulla muratura</p> <p>Esterno aula gialla: presenza di crepe e fessurazioni sulla muratura</p> <p>Zona interno ingresso principale: n. 4 aree con presenza di crepe e fessurazioni sulla muratura</p>

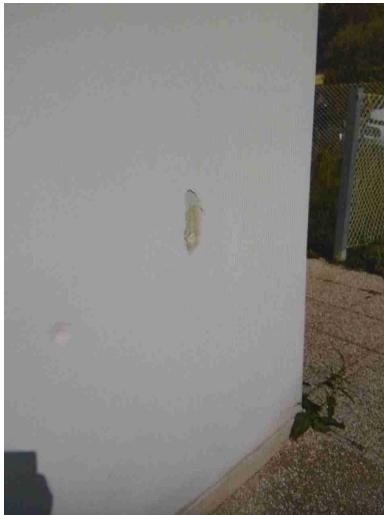
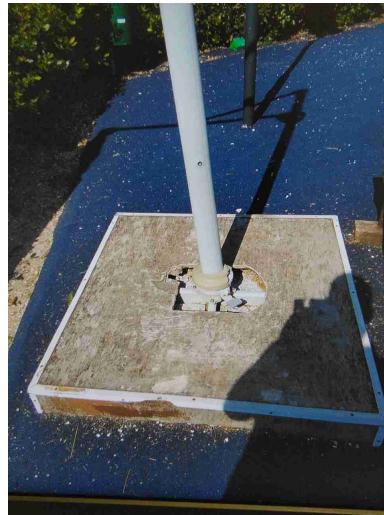
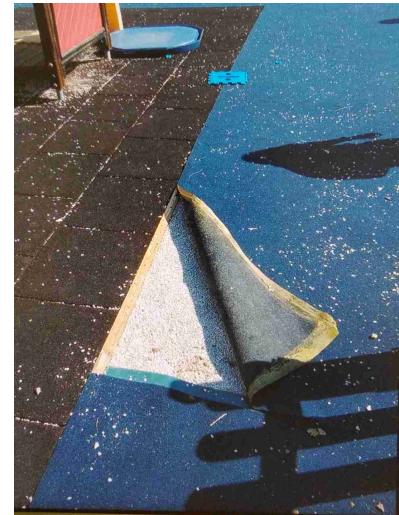
1081. Segnalazione aggiuntiva n. 3	No	<p>Lato cortile interno: intonaco ammalorato</p> <p>Area giochi esterna: ombrellone con base di fissaggio a terra parzialmente danneggiata</p> <p>Area giochi esterna: tappeto colore blu con diverse parti distaccate</p>

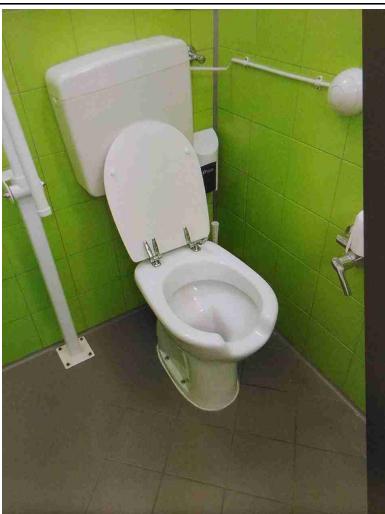
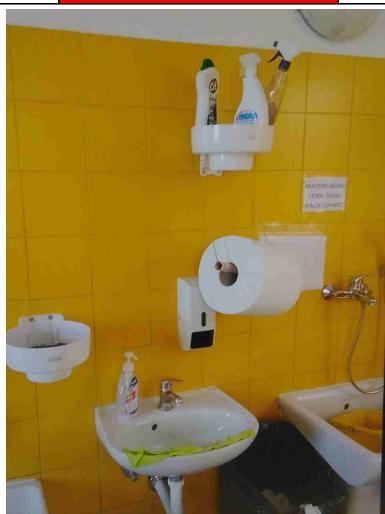
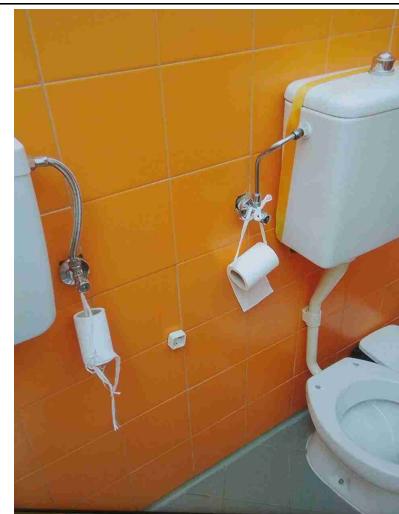
WC salone senza ciambella.

WC sezione gialla e arancione: n. 7 portarotoli carta igienica rotti e n. 1 portarotoli carta mani rotto

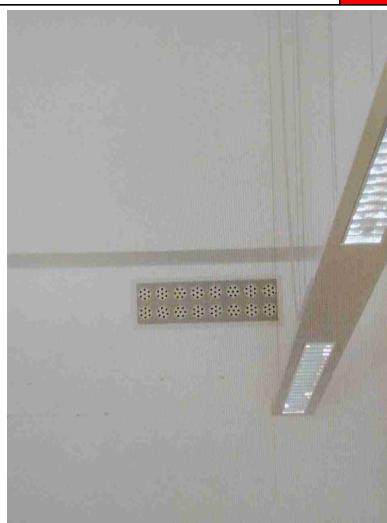
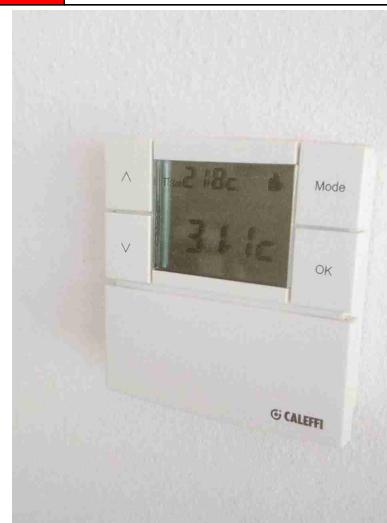
Il personale riferisce, come da indicazioni dei termostati all'interno delle aule, che l'impianto di climatizzazione non funziona da tempo

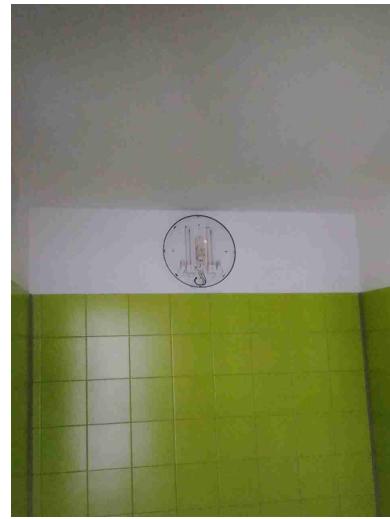
WC salone: lampada con plafoniera assente

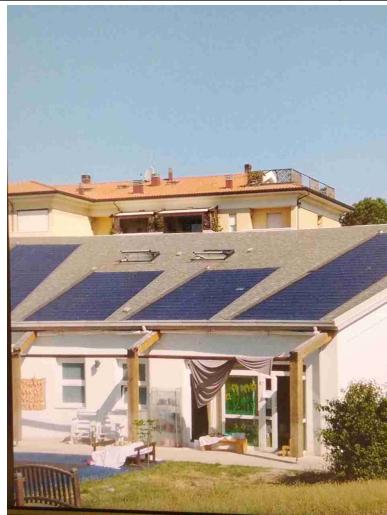
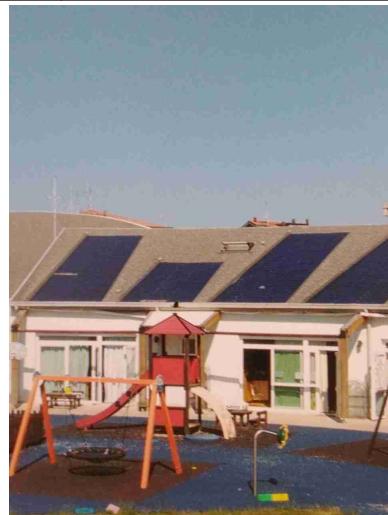
Impianto fotovoltaico presenta n. 4 pannelli rotti
