QUADRO DELLE ESIGENZE MANUTENTIVE E DI ADEGUAMENTO NORMATIVO PER L'EDIFICIO

SMS Acquamarina (Nuovo Peep Viserba) - 0230

26-6-2023

RIMINI

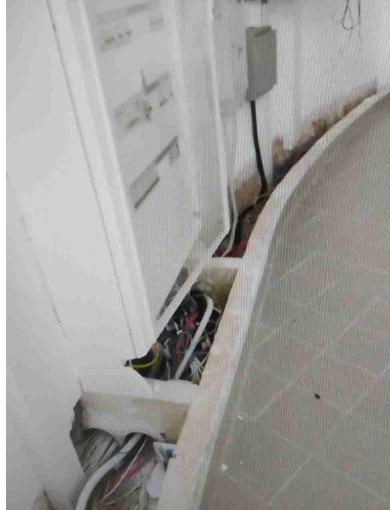
Sicurezza delle strutture		
915. Pavimenti e spazi esterni privi di buche e/o inciampi?	No PRIORITA': ALTA	Locale tecnico quadri elettrici: canalina a terra priva di copertura

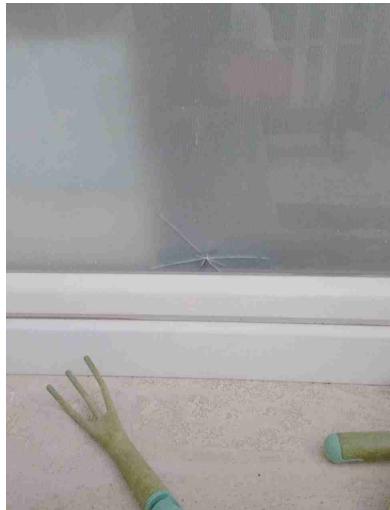
918. Nelle vetrate sono assenti fratture o vetri fragili che possono causare pericoli di infortuni?	No PRIORITA': ALTA	Cortiletto interno: finestra con vetro rotto

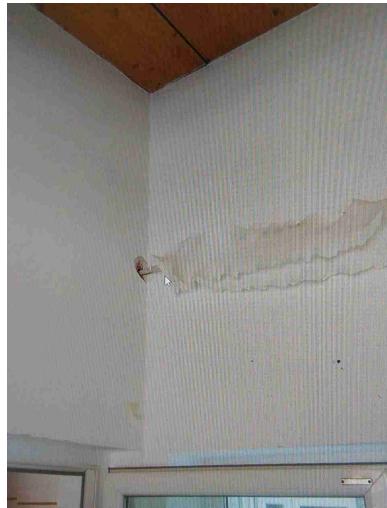
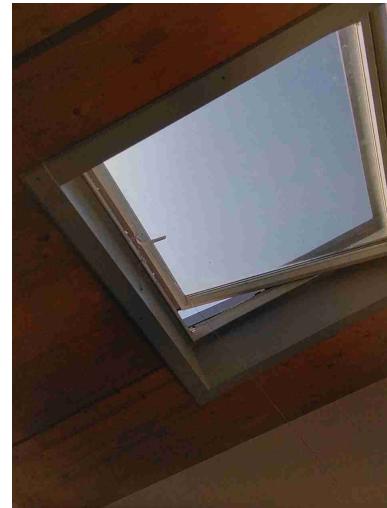
922. Segnalazione aggiuntiva n. 1	No PRIORITA': ALTA	Area tra ingresso principale e salone: intonaco ammalorato a seguito di installazione di canalina elettrica WC sezione D: vasistas con difficoltà di apertura in quanto manuale e posto a circa 3m di altezza
-----------------------------------	---------------------------	--

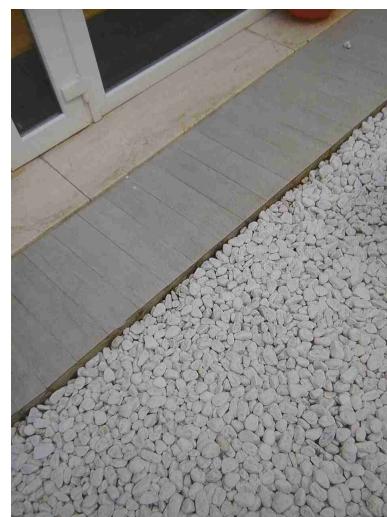
923. Segnalazione aggiuntiva n. 2	No PRIORITA': ALTA	Cortiletto interno: il personale segnala la presenza di insetti infestanti
-----------------------------------	---------------------------	--

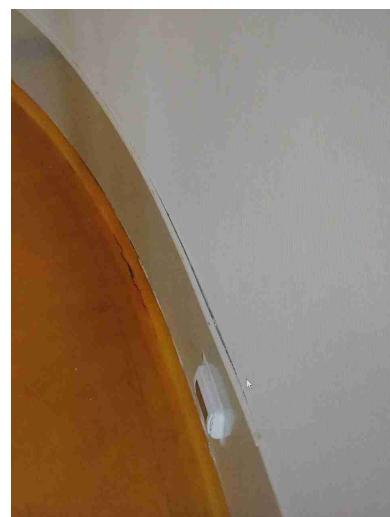
924. Segnalazione aggiuntiva n. 3	No PRIORITA': MEDIA	Salone: la cornice del rivestimento a muro risulta staccata (circa 2m)
-----------------------------------	----------------------------	--

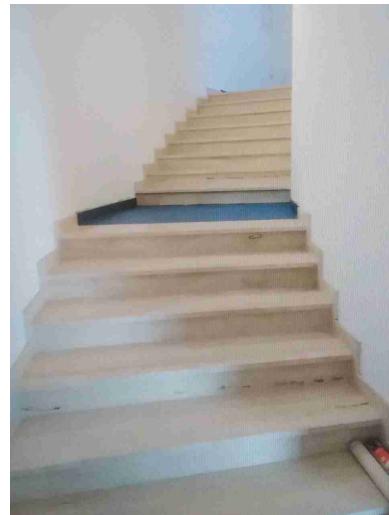
936. Le scale fisse sono munite di corrimano e di parapetto alto almeno 1m (misurando l'altezza all'inizio del gradino)?	No PRIORITA': ALTA	Scala accesso soppalco salone: assenza di corrimano lungo tutto lo sviluppo della scala (circa 15m)
--	---------------------------	---

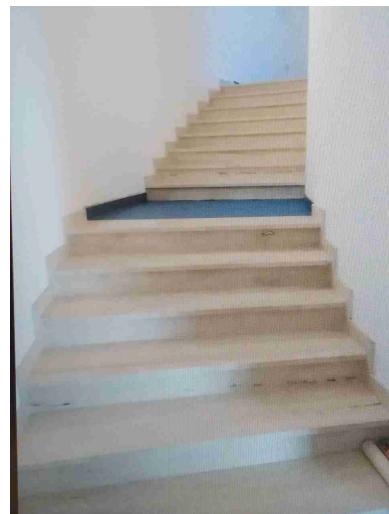
937. Nei gradini scivolosi sono presenti strisce antiscivolo?	No PRIORITA': ALTA	Scala accesso soppalco salone: assenza di strisce antiscivolo per tutti i gradini (circa 20 gradini)
---	-----------------------	--

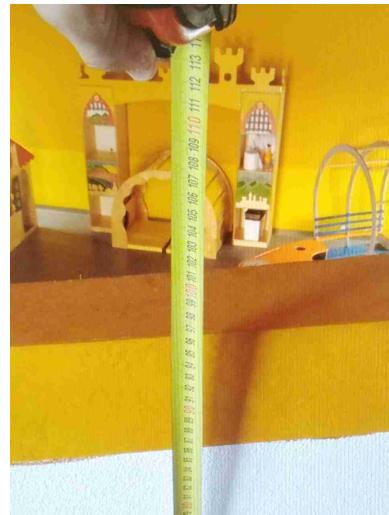
938. Tutti i luoghi elevati sono muniti di parapetto normale?	No PRIORITA': ALTA	Soppalco salone: parapetto di altezza inferiore ad 1m (alzare di circa 10 cm per una lunghezza di circa 20m)
---	-----------------------	--

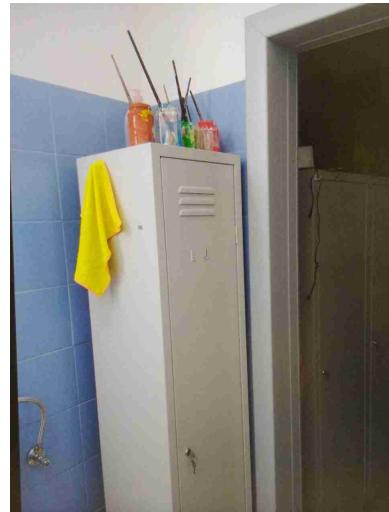
N. 55 armadi e armadietti metallici non fissati a parete

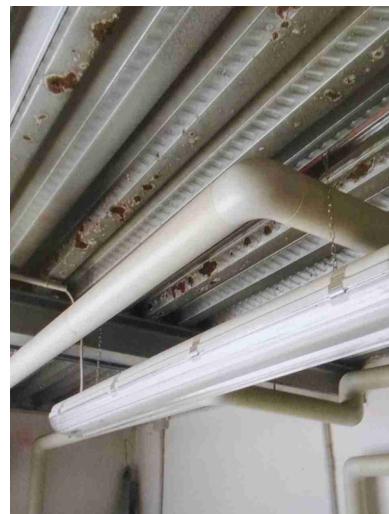
Locale centrale termica: n.2

plafoniere prive di doppio ancoraggio di sicurezza

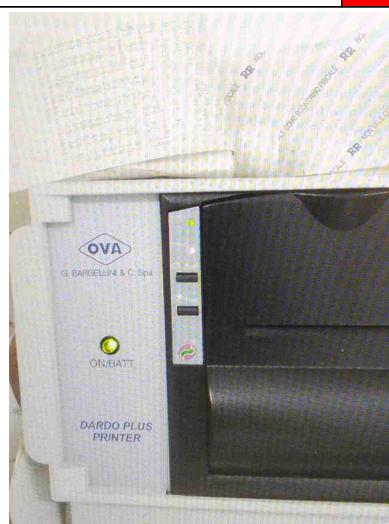
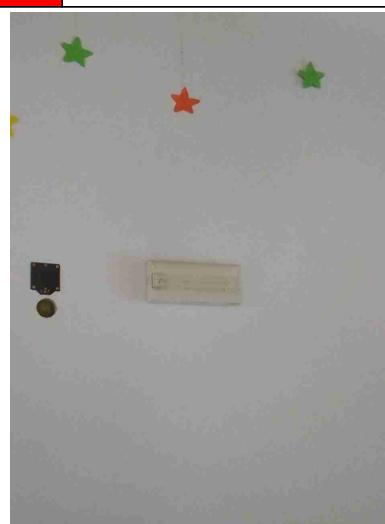
Locale tecnico quadri elettrici: presenza sistema automatico di test funzionamento luci di emergenza in guasto

N. 3 luci di emergenza non funzionanti

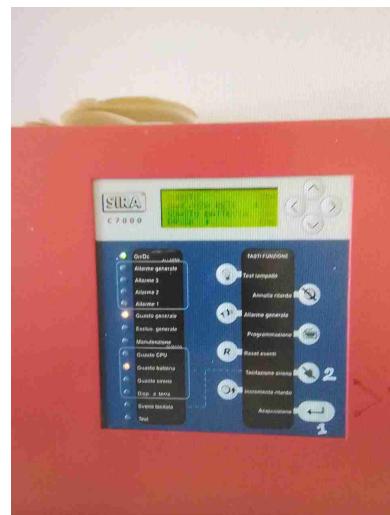
Centralina antincendio con segnalazioni di guasto

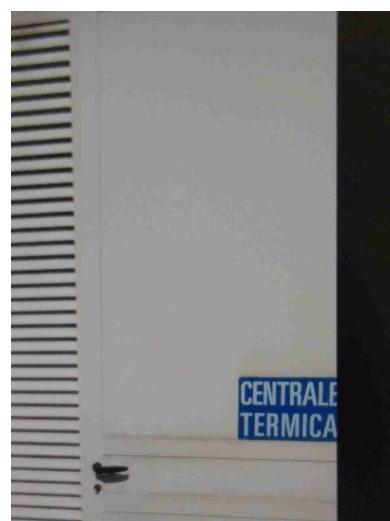
Da installare cartello descrittivo centrale termica

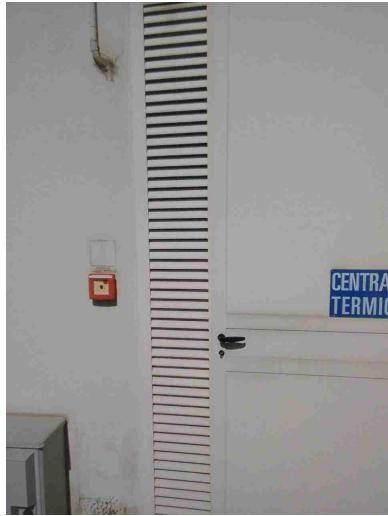
1066. Segnalazione emergenza?	No PRIORITA': ALTA	Cartello scolorito

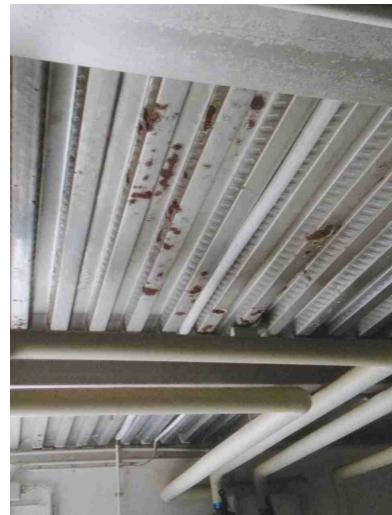
1067. Segnalazione aggiuntiva n. 1	No PRIORITA': ALTA	Porta locale centrale termica: assenza cartello di divieto di accesso ai non addetti e assenza cartello estintore
1068. Segnalazione aggiuntiva n. 2	No PRIORITA': MEDIA	Locale centrale termica: soffitto metallico con diverse parti arrugginite

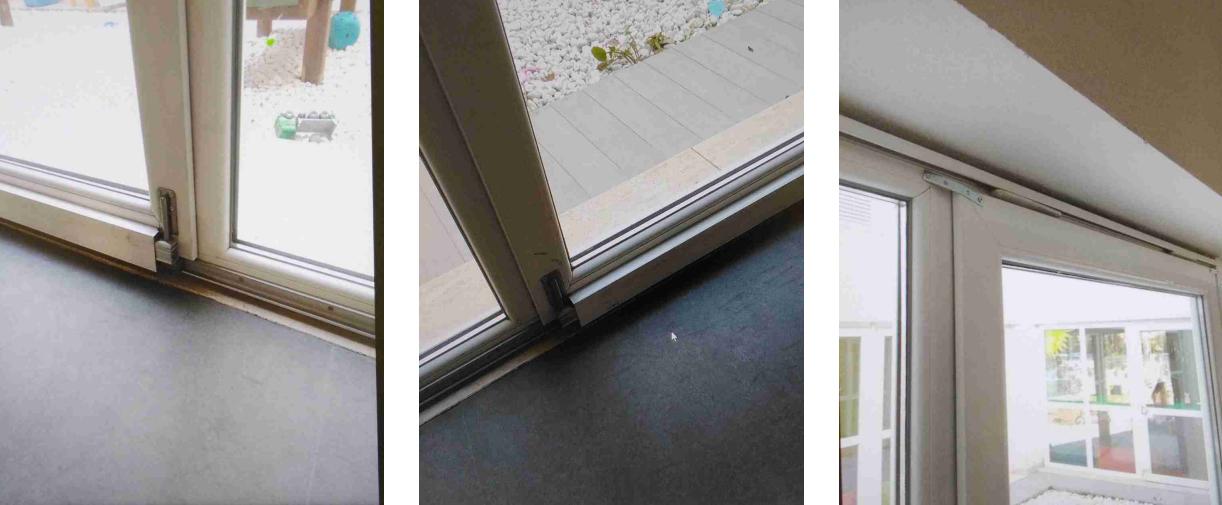
Struttura		
1070. Le finestre sono in buono stato?	No PRIORITA': ALTA	<p>Porte finestre cortiletto: assente protezione per cardini</p> <p>Porta finestra salone: infisso non apribile in quanto bloccato da placche metalliche</p>

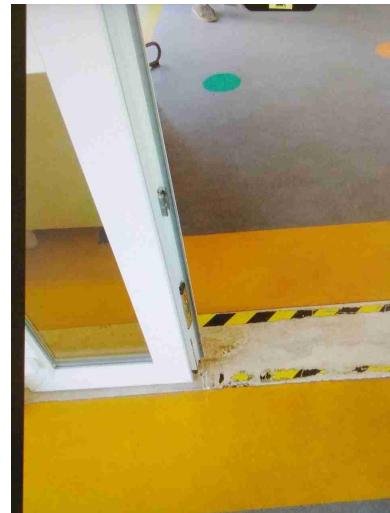
1071. Le porte sono in buono stato?	No PRIORITA': ALTA	<p>Porta tra ingresso principale e salone: assenza di perno di fissaggio e soglia danneggiata</p>

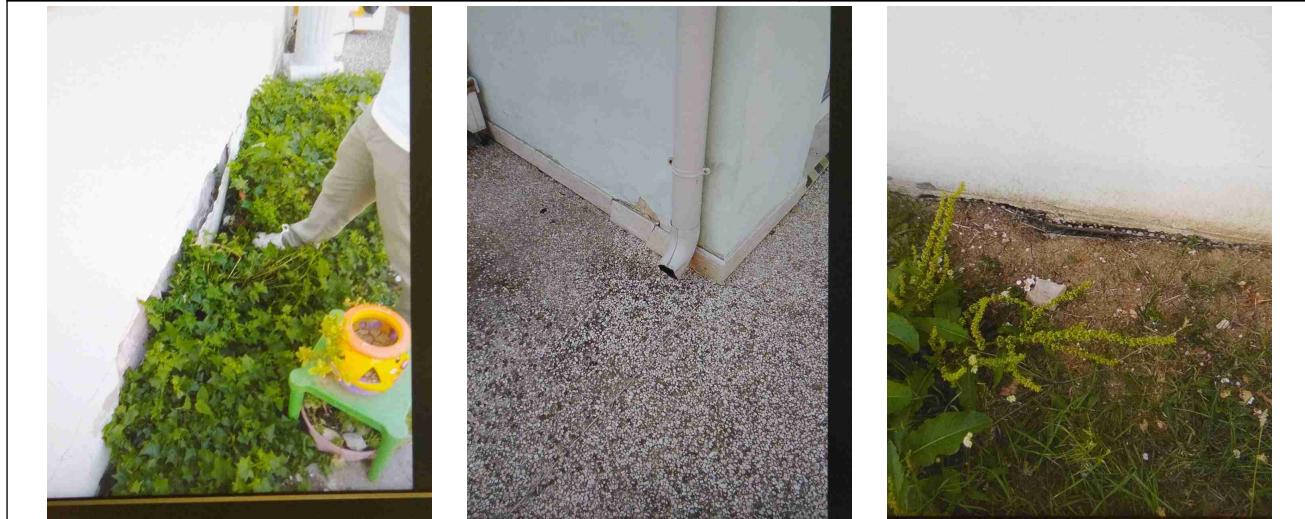
1072. Le murature esterne e interne sono in buono stato?	No PRIORITA': ALTA	Perimetro esterno: distacco intonaco lungo tutto il perimetro del plesso scolastico (circa 200m fino ad 1m da terra)
--	-----------------------	--

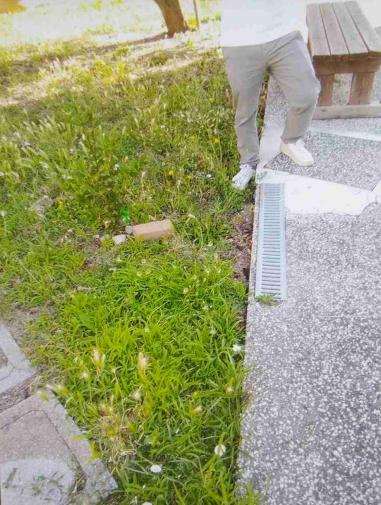
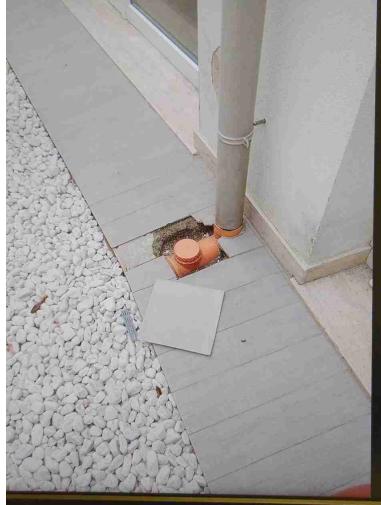
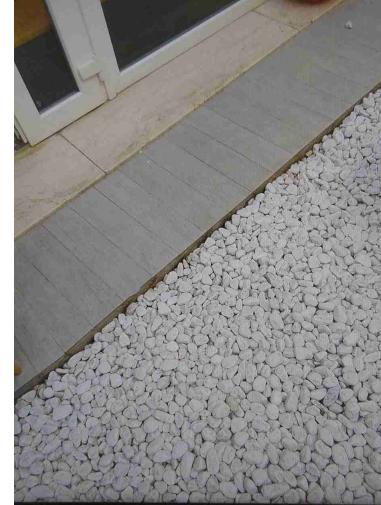
Struttura		
1074. Le pavimentazioni esterne sono in buono stato?	No PRIORITA': ALTA	<p>Aree esterne con ribassamento in più punti in corrispondenza di tombini e camminamenti (circa 40mq per 10cm di ribassamento)</p> <p>Cortiletto interno: pavimentazione danneggiata in corrispondenza del pluviale</p> <p>Cortiletto interno con ribassamento in più punti in corrispondenza dei camminamenti (circa 30m per 10cm di ribassamento)</p>

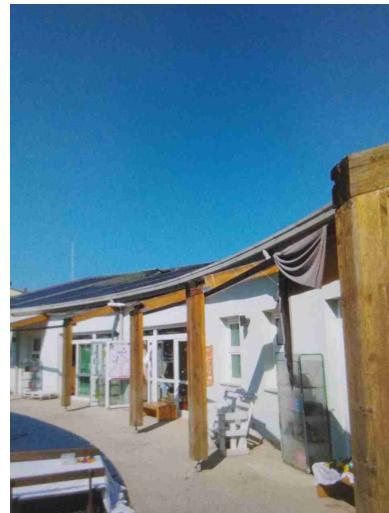
1075. La copertura e' integra?	No PRIORITA': ALTA	<p>Pergolato esterno aule (lato giardino): mancante di struttura sostegno per ombreggianti, presenza spigoli vivi alla base dei pilastri, travi nelle parte terminale si presentano vistosamente deteriorate. (25 metri)</p>

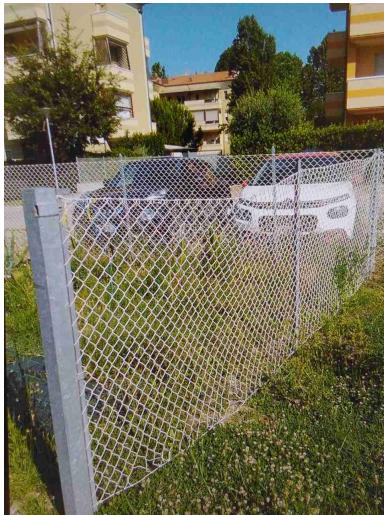
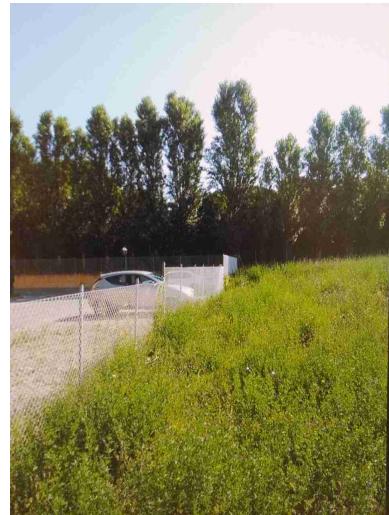
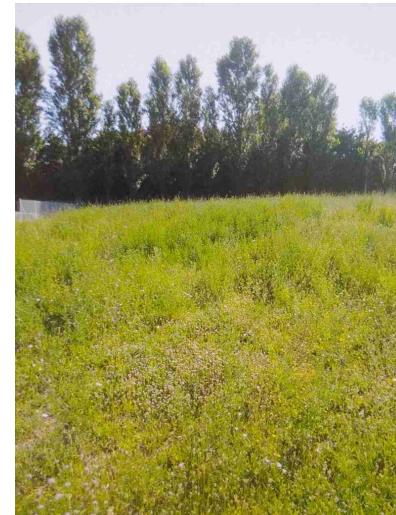
<p>1076. Le aree esterne sono mantenute in buono stato?</p>	<p>No PRIORITA': MEDIA</p>	<p>Rete divisoria cortile retro allentata in diversi punti (circa 8m)</p> <p>Cortile retro: prato non sfalciato e arbusti non potati (circa 5000mq)</p>
---	--------------------------------	---

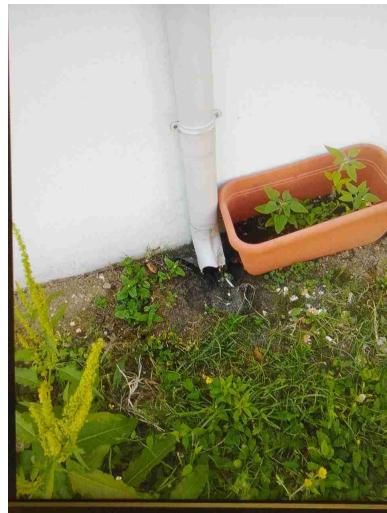
<p>1077. I pluviali sono mantenuti in buono stato?</p>	<p>No PRIORITA': ALTA</p>	<p>N. 4 pluviali con terminali danneggiati</p>
--	-------------------------------	--

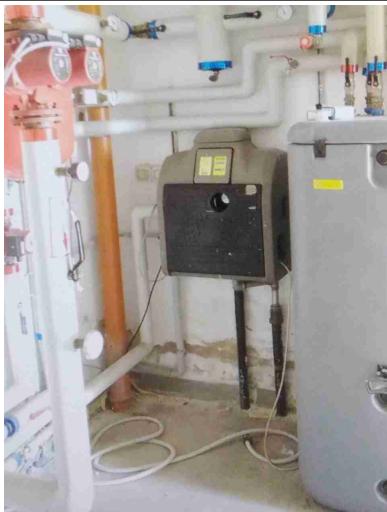
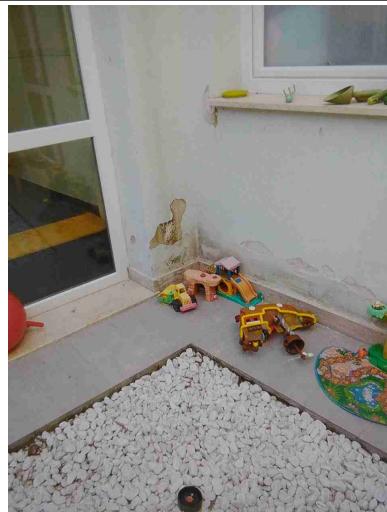
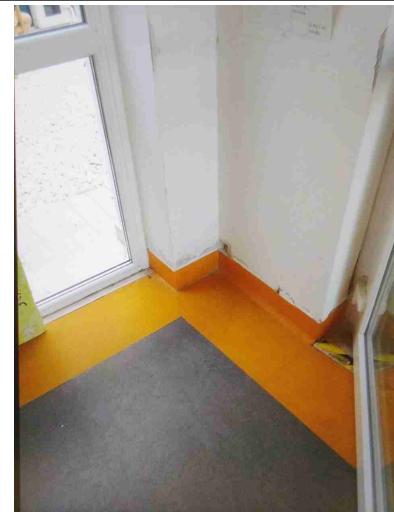
<p>1078. Non sono presenti infiltrazioni o umidita' di risalita?</p>	<p>No PRIORITA': ALTA</p>	<p>Locale centrale termica: le pareti presentano umidità di risalita fino ad 1m da terra (circa 30mq)</p> <p>Cortiletto interno: le pareti interne ed esterne presentano umidità di risalita fino ad 1m da terra (circa 60m)</p> <p>Salone: le pareti presentano umidità di risalita fino ad 1m da terra (circa 60m)</p> <p>Aula gialla: presenza infiltrazioni dal soffitto (circa 10mq)</p>
--	-------------------------------	---

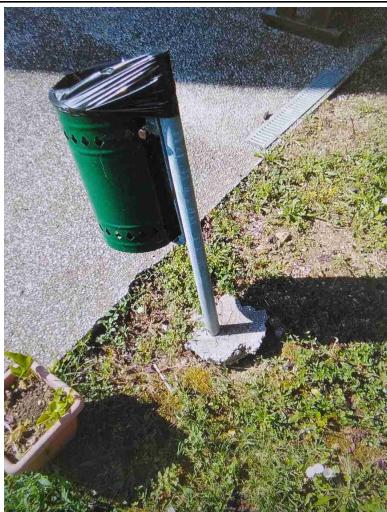
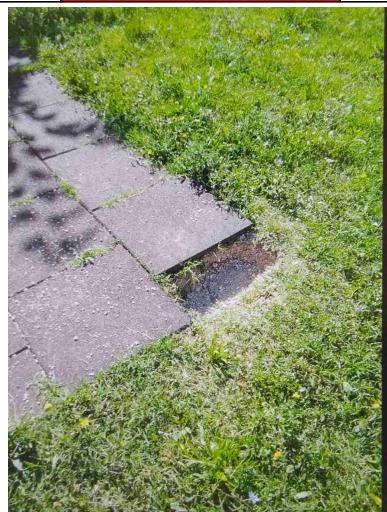
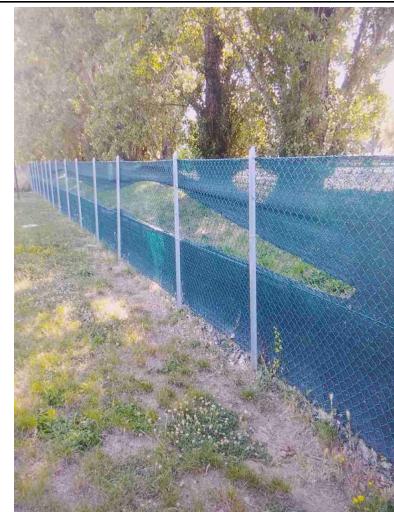
Cortile esterno lato ingresso:
supporto cestino rifiuti in
precario equilibrio con rischio
ribaltamento
Area giochi: tappeto
antitrauma incompleto

Rete esterna lato piazza
mercato: ombreggiante divelto
(circa 30m)

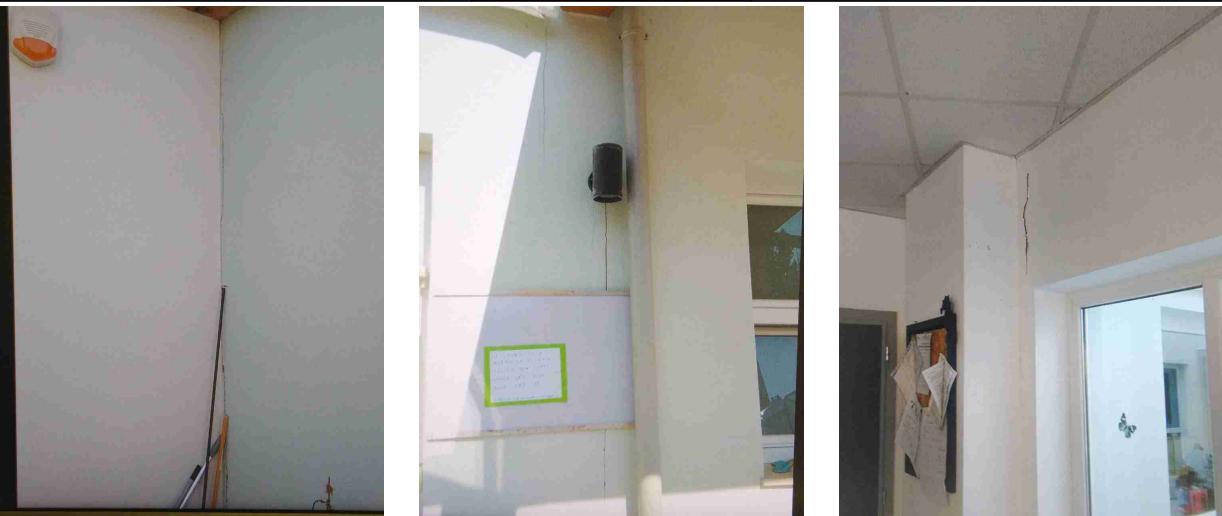
Struttura		
1080. Segnalazione aggiuntiva n. 2	No PRIORITA': ALTA	<p>Zona ingresso esterno: presenza di crepe e fessurazioni sulla muratura</p> <p>Esterno aula gialla: presenza di crepe e fessurazioni sulla muratura</p> <p>Zona interno ingresso principale: n. 4 aree con presenza di crepe e fessurazioni sulla muratura</p>

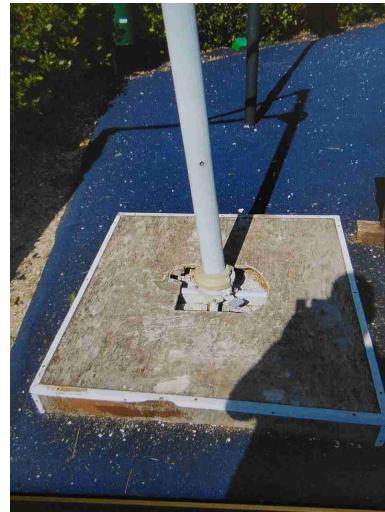
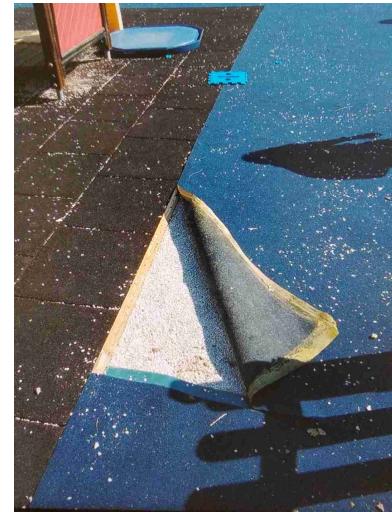
1081. Segnalazione aggiuntiva n. 3	No PRIORITA': ALTA	<p>Lato cortile interno: intonaco ammalorato</p> <p>Area giochi esterna: ombrellone con base di fissaggio a terra parzialmente danneggiata</p> <p>Area giochi esterna: tappeto colore blu con diverse parti distaccate</p>

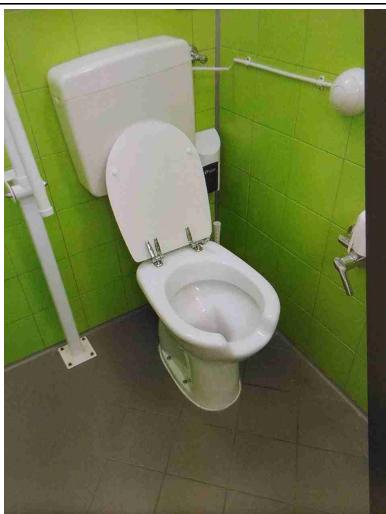
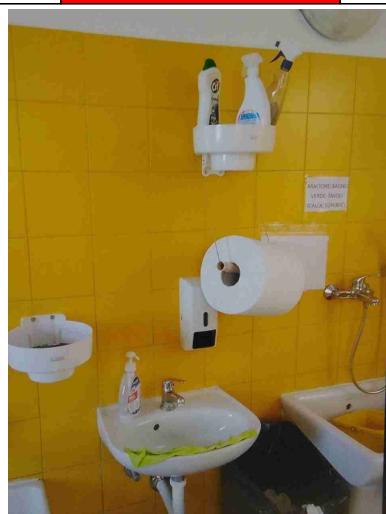
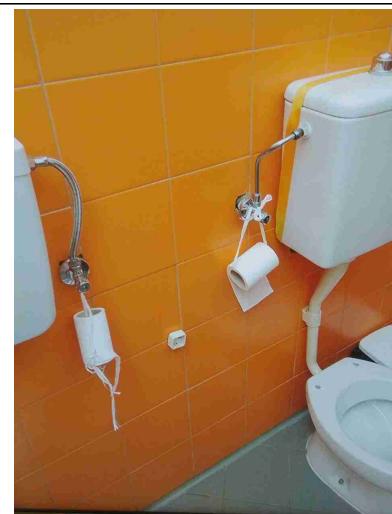
WC salone senza ciambella.

WC sezione gialla e arancione: n. 7 portarotoli carta igienica rotti e n. 1 portarotoli carta mani rotto

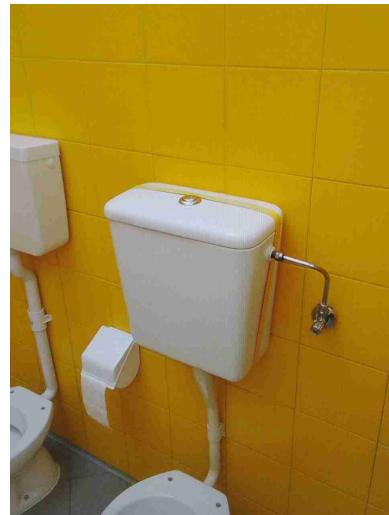
WC sezione gialla e arancione : n. 10 cassette wc con coperchio in ceramica con pericolo di caduta

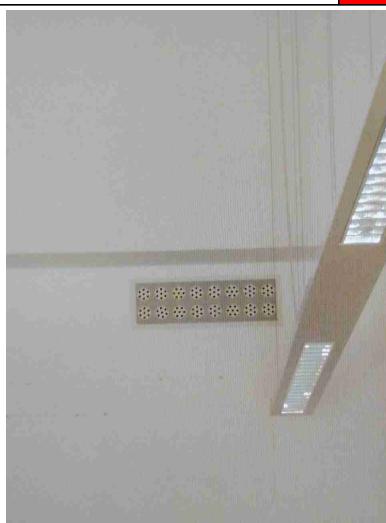
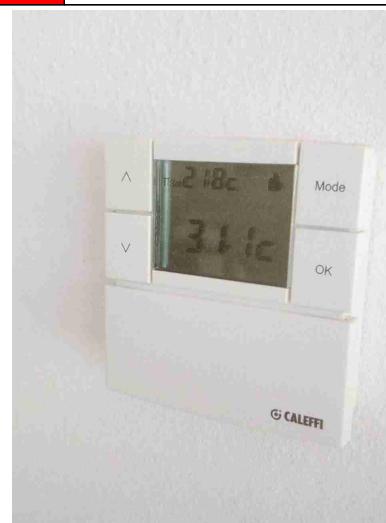
Il personale riferisce, come da indicazioni dei termostati all'interno delle aule, che l'impianto di climatizzazione non funziona da tempo

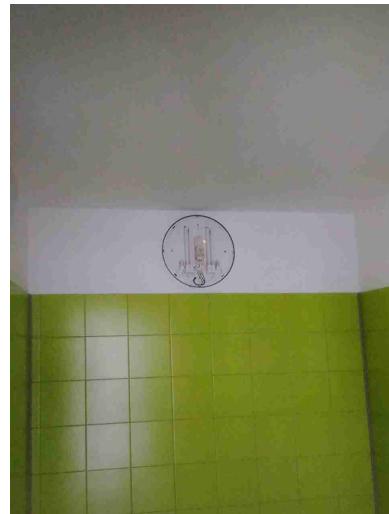
WC salone: lampada con plafoniera assente

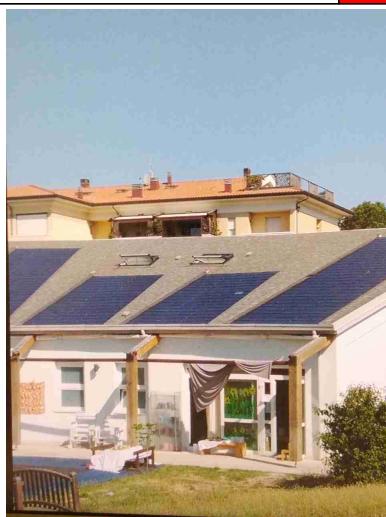
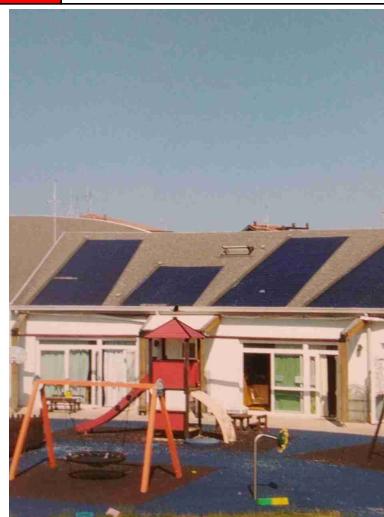
Impianto fotovoltaico presenta n. 4 pannelli rotti
