# QUADRO DELLE ESIGENZE MANUTENTIVE E DI ADEGUAMENTO NORMATIVO PER L'EDIFICIO

## SMS Acquamarina (Nuovo Peep Viserba) - 0230

SMS Acquamarina (Nuovo Peep Viserba) - 0230 - Quadro delle esigenze manutentive e di adeguamento normativo per l'edificio

26-6-2023

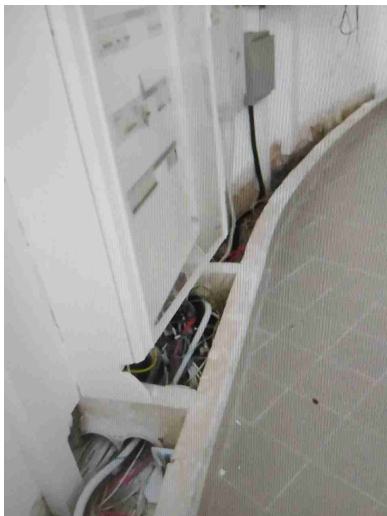
| Sicurezza delle strutture | | |
|---|---|---|
| 915. Pavimenti e spazi esterni privi di buche e/o inciampi? | <b>No</b><br>PRIORITA': ALTA | Locale tecnico quadri elettrici: canalina a terra priva di copertura |

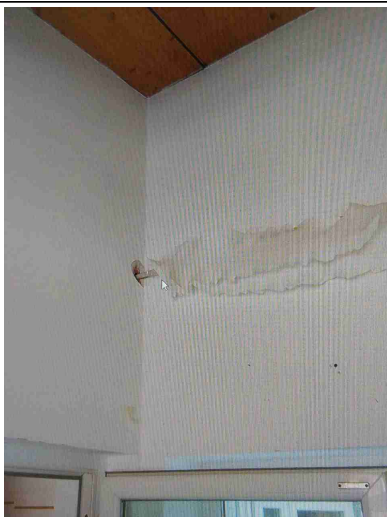
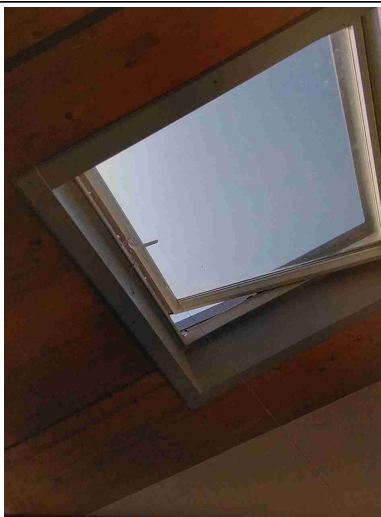
| Sicurezza delle strutture | | |
|---|---|---|
| 922. Segnalazione aggiuntiva n. 1 | <b>No</b><br>PRIORITA': ALTA | <p>Area tra ingresso principale e salone: intonaco ammalorato a seguito di installazione di canalina elettrica</p> <p>WC sezione D: vasistas con difficoltà di apertura in quanto manuale e posto a circa 3m di altezza</p> |

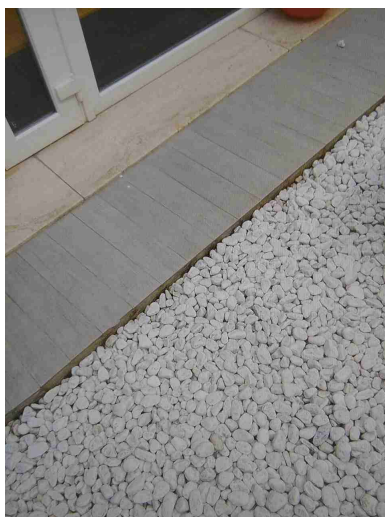
Cortiletto interno: il personale  
segnala la presenza di insetti  
infestanti

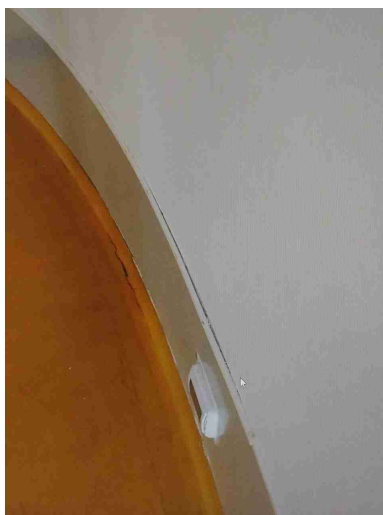
Salone: la cornice del  
rivestimento a muro risulta  
staccata (circa 2m)

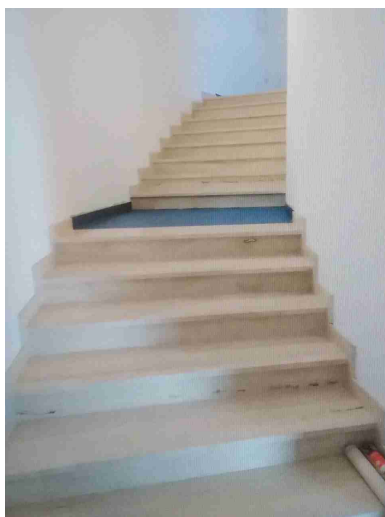
Scala accesso soppalco  
salone: assenza di corrimano  
lungo tutto lo sviluppo della  
scala (circa 15m)

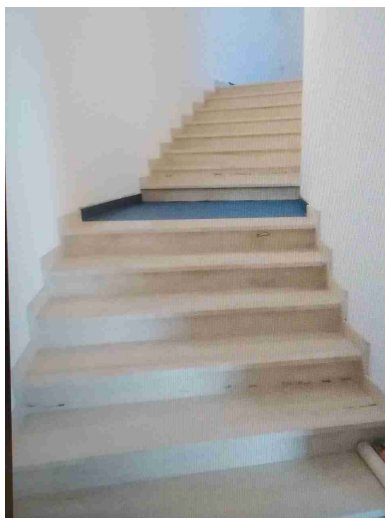
Scala accesso soppalco salone: assenza di strisce antiscivolo per tutti i gradini (circa 20 gradini)

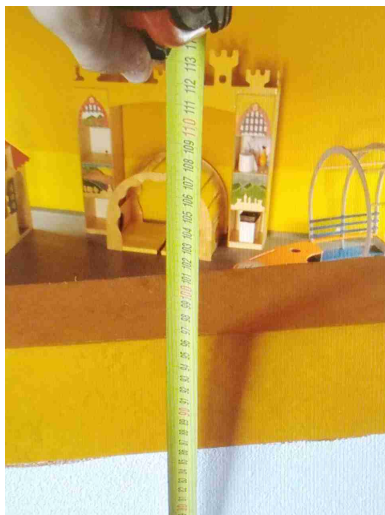
Soppalco salone: parapetto di altezza inferiore ad 1m (alzare di circa 10 cm per una lunghezza di circa 20m)

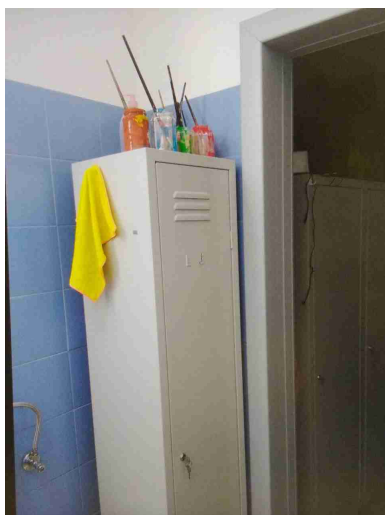
N. 55 armadi e armadietti  
metallici non fissati a parete

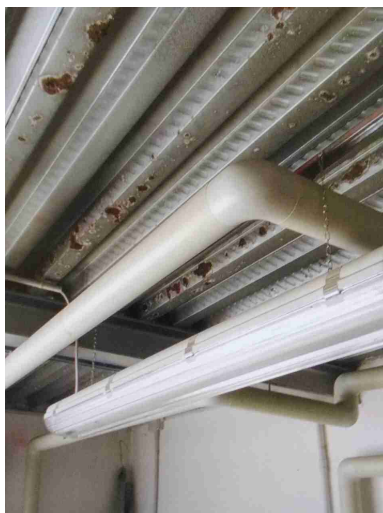
Locale centrale termica: n.2

plafoniere prive di doppio ancoraggio di sicurezza

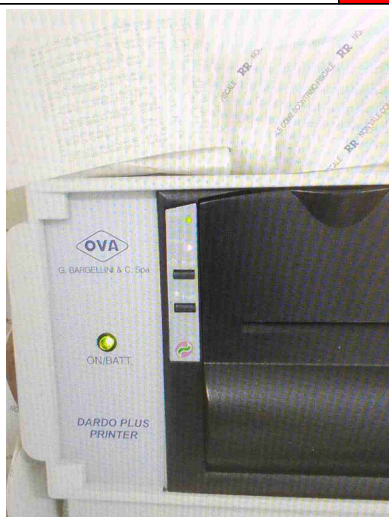
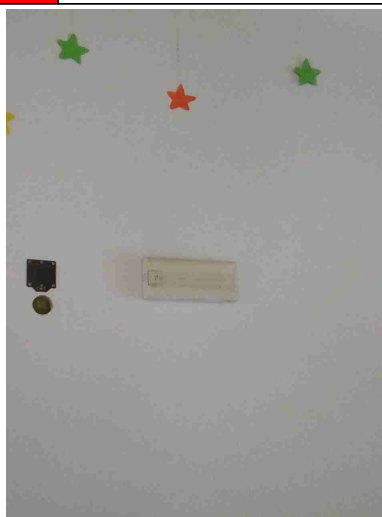
Locale tecnico quadri elettrici: presenza sistema automatico di test funzionamento luci di emergenza in guasto

N. 3 luci di emergenza non funzionanti

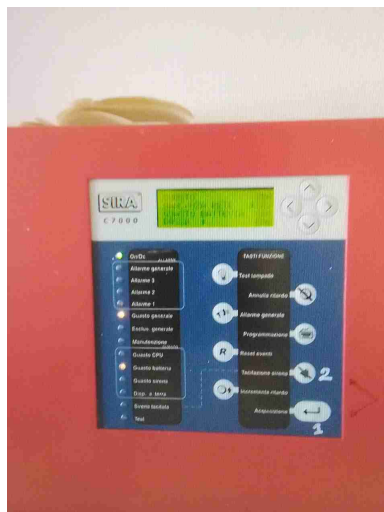
Centralina antincendio con segnalazioni di guasto

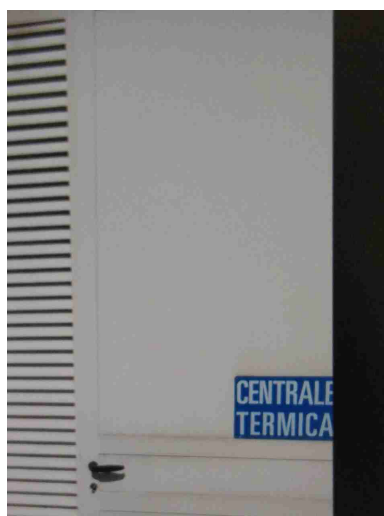
Da installare cartello descrittivo centrale termica

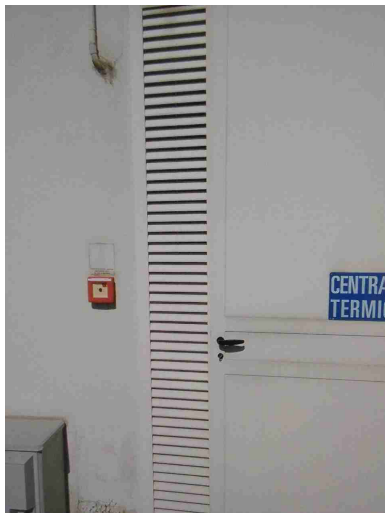
Cartello scolorito

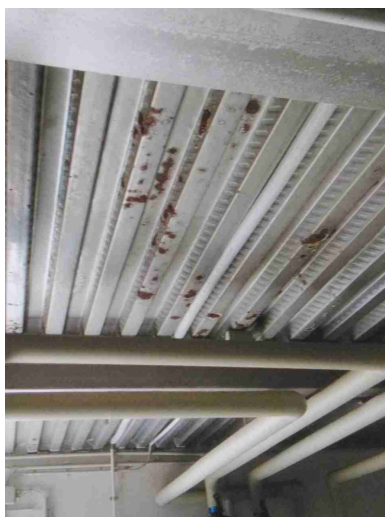
Porta locale centrale termica:  
assenza cartello di divieto di  
accesso ai non addetti e  
assenza cartello estintore

Locale centrale termica:  
soffitto metallico con diverse  
parti arrugginite

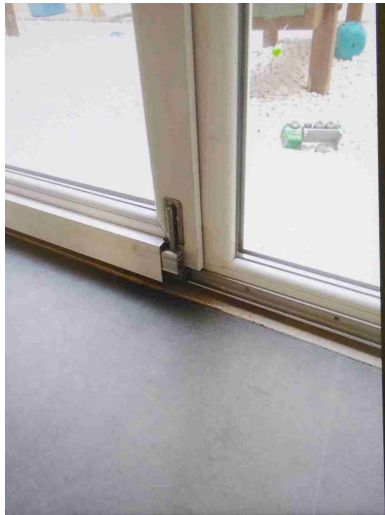
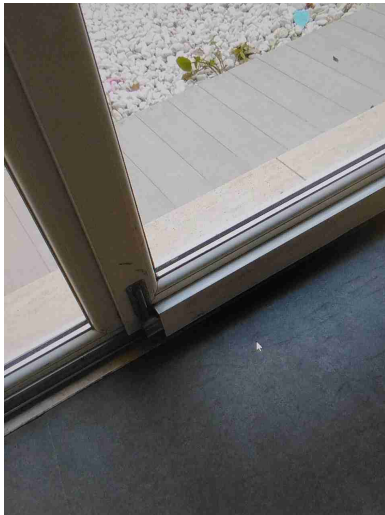
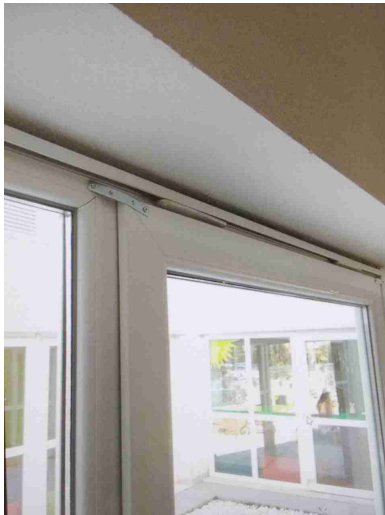
| Struttura | | |
|---|---|---|
| 1070. Le finestre sono in buono stato? | <b>No</b><br>PRIORITA': ALTA | Porte finestre cortiletto: assente protezione per cardini<br><br>Porta finestra salone: infisso non apribile in quanto bloccato da placche metalliche |

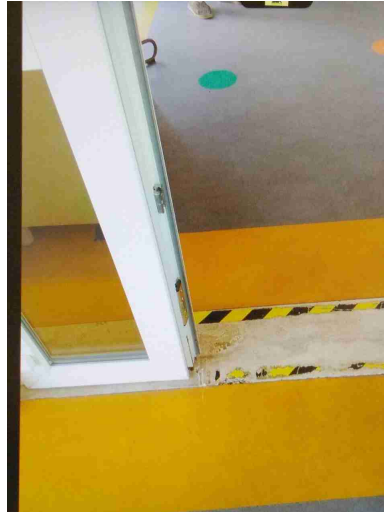
| Struttura | | |
|---|---|---|
| 1071. Le porte sono in buono stato? | <b>No</b><br>PRIORITA': MEDIA | Porta tra ingresso principale e salone: assenza di perno di fissaggio e soglia danneggiata |

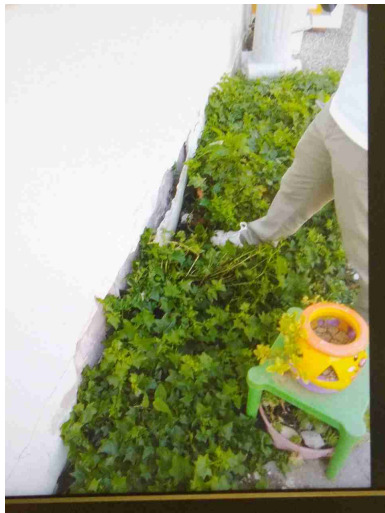
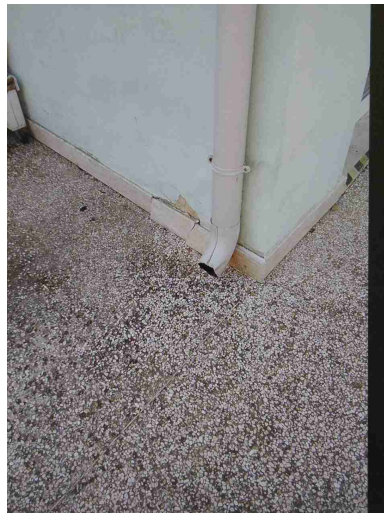
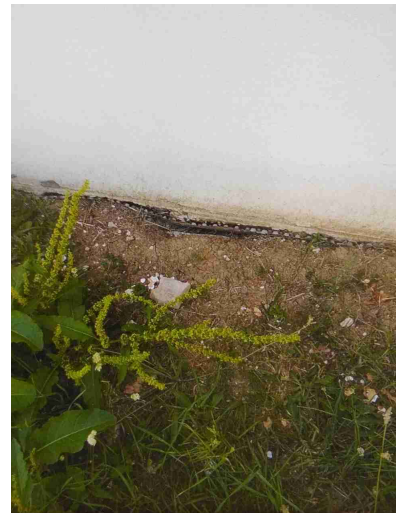
Perimetro esterno: distacco intonaco lungo tutto il perimetro del plesso scolastico (circa 200m fino ad 1m da terra)

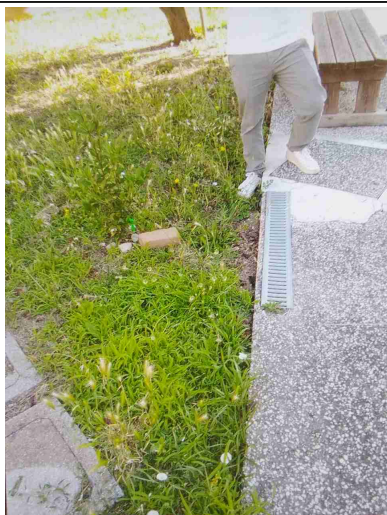
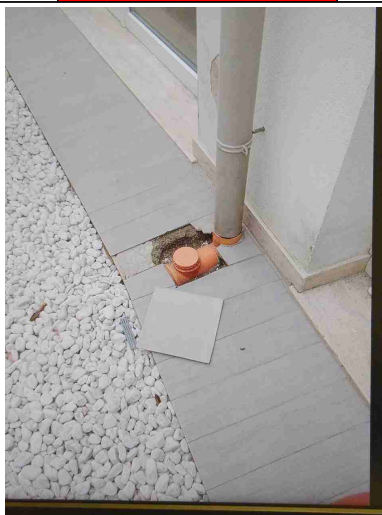
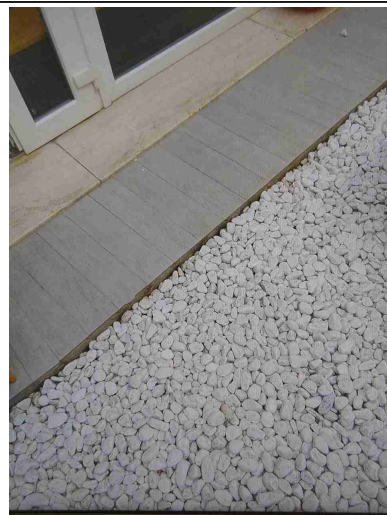
Aree esterne con ribassamento in più punti in corrispondenza di tombini e camminamenti (circa 40mq per 10cm di ribassamento)

Cortiletto interno: pavimentazione danneggiata in corrispondenza del pluviale

Cortiletto interno con ribassamento in più punti in corrispondenza del camminamenti (circa 30m per 10cm di ribassamento)

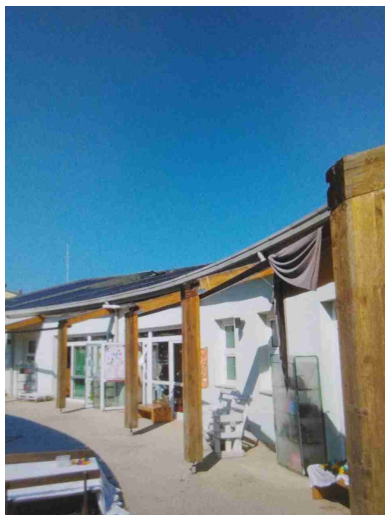
Pergolato esterno aule (lato giardino): mancante di struttura sostegno per ombreggianti, presenza spigoli vivi alla base dei pilastri, travi nelle parte terminale si presentano vistosamente deteriorate. (25 metri)

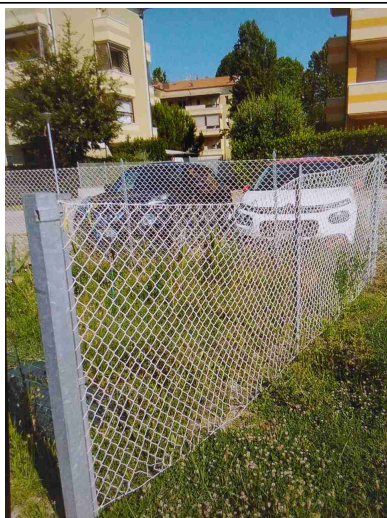
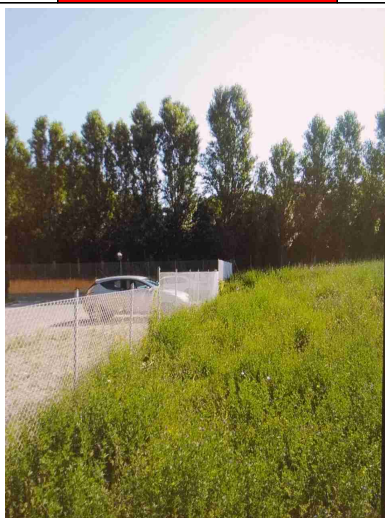
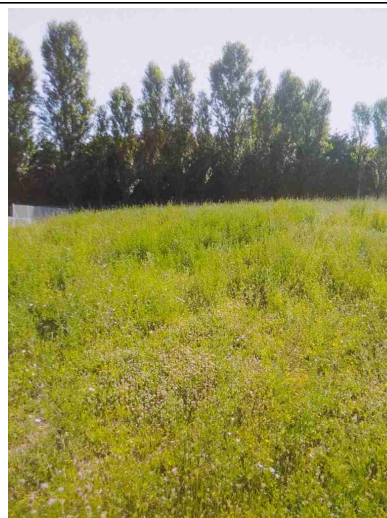
Rete divisoria cortile retro allentata in diversi punti (circa 8m)

Cortile retro: prato non sfalcato e arbusti non potati (circa 5000mq)

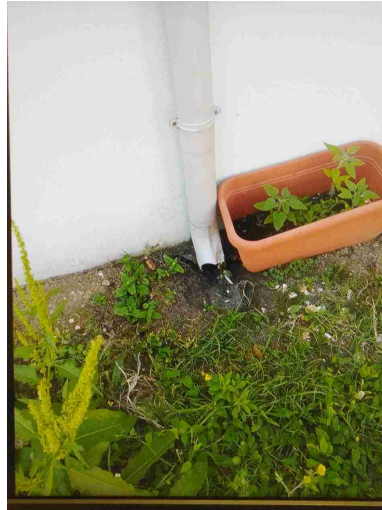
N. 4 pluviali con terminali danneggiati

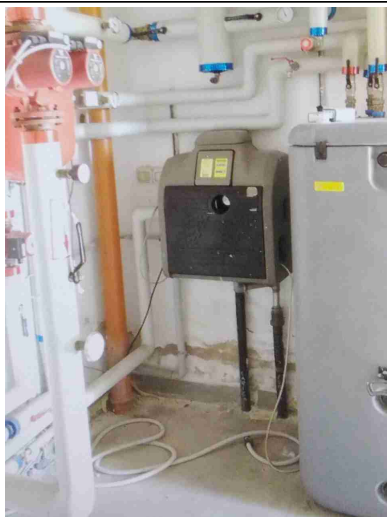
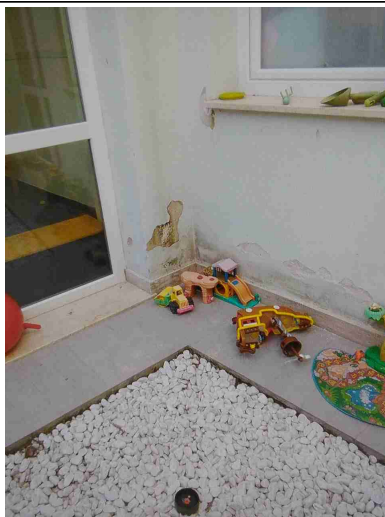
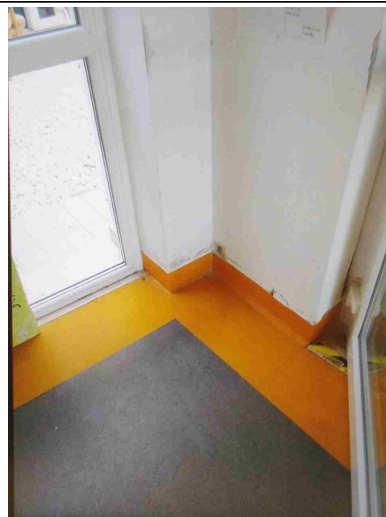
Locale centrale termica: le pareti presentano umidità di risalita fino ad 1m da terra (circa 30mq)

Cortiletto interno: le pareti interne ed esterne presentano umidità di risalita fino ad 1m da terra (circa 60m)

Salone: le pareti presentano umidità di risalita fino ad 1m da terra (circa 60m)

Aula gialla: presenza infiltrazioni dal soffitto (circa 10mq)

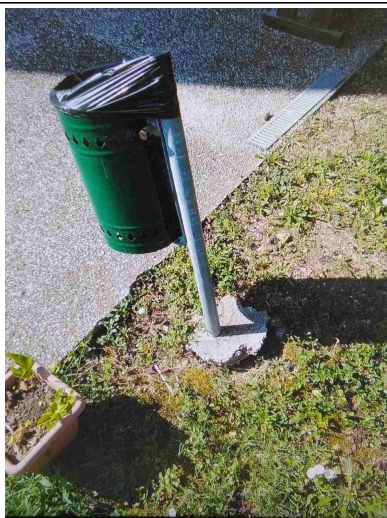
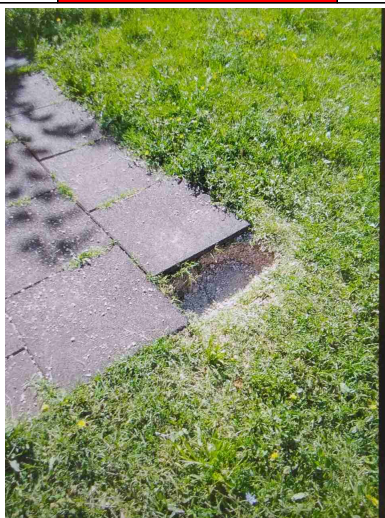
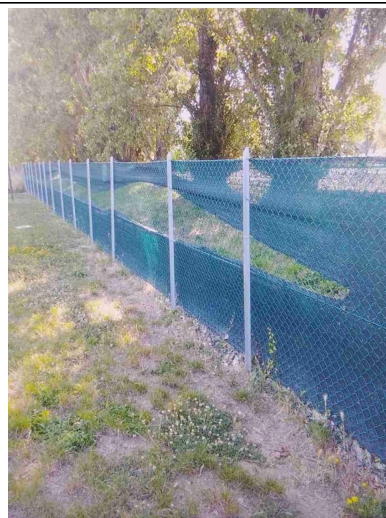
Cortile esterno lato ingresso:  
supporto cestino rifiuti in  
precario equilibrio con rischio  
ribaltamento  
Area giochi: tappeto  
antitrauma incompleto

Rete esterna lato piazza  
mercato: ombreggiante divelto  
(circa 30m)

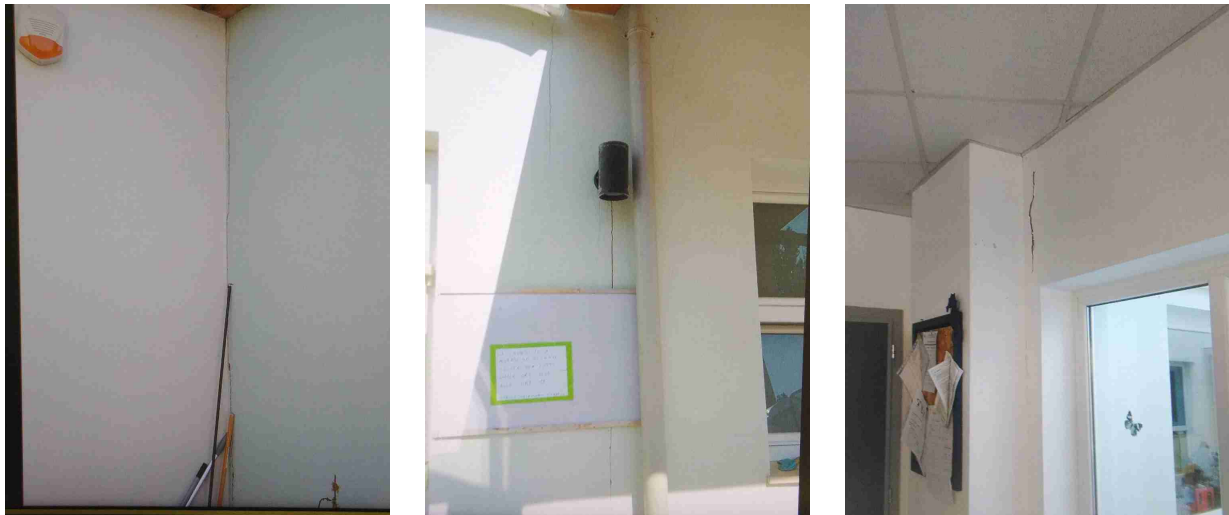
| Struttura | | |
|---|---|---|
| 1080. Segnalazione aggiuntiva n. 2 | <p><b>No</b></p> <p>PRIORITA': MEDIA</p> | <p>Zona ingresso esterno: presenza di crepe e fessurazioni sulla muratura</p> <p>Esterno aula gialla: presenza di crepe e fessurazioni sulla muratura</p> <p>Zona interno ingresso principale: n. 4 aree con presenza di crepe e fessurazioni sulla muratura</p> |

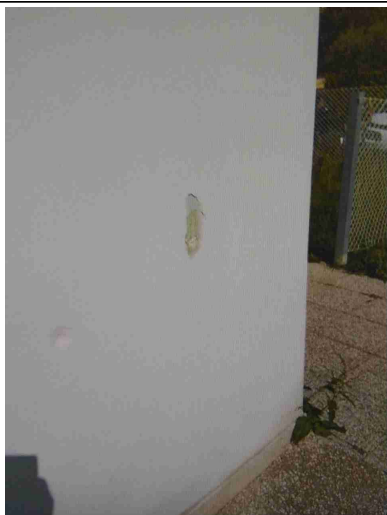
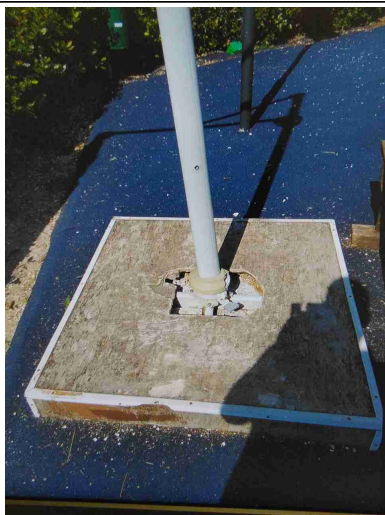
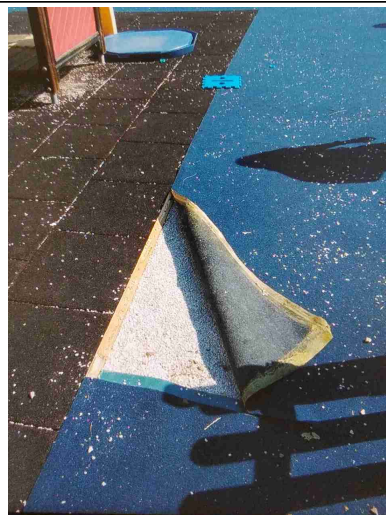
| Struttura | | |
|---|---|---|
| 1081. Segnalazione aggiuntiva n. 3 | <p><b>No</b></p> <p>PRIORITA': ALTA</p> | <p>Lato cortile interno: intonaco ammalorato</p> <p>Area giochi esterna: ombrellone con base di fissaggio a terra parzialmente danneggiata</p> <p>Area giochi esterna: tappeto colore blu con diverse parti distaccate</p> |

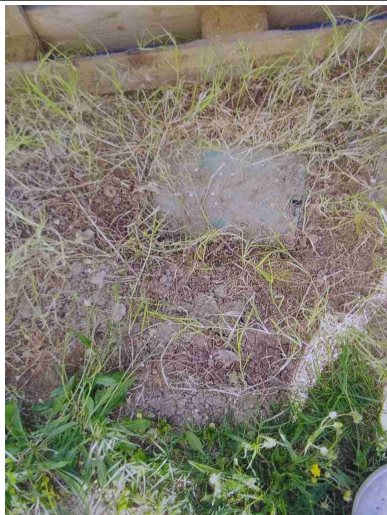
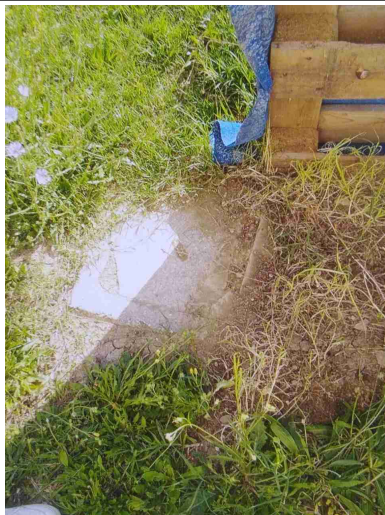
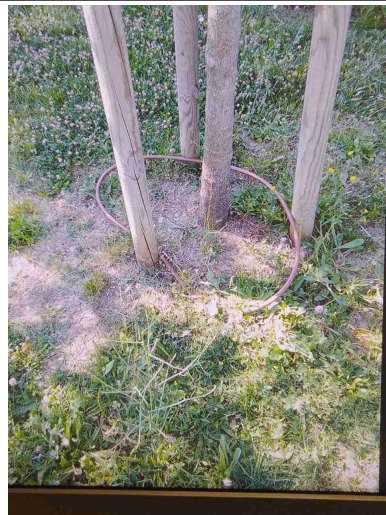
Cortile retro: pozzetto irrigazione rotto e tombino rotto

Impianto irrigazione: il personale docente riferisce che la possibile non attivazione dell'impianto

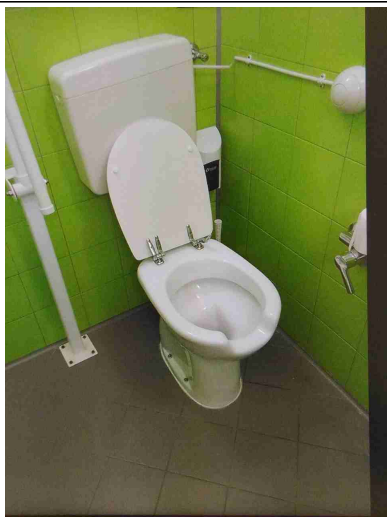
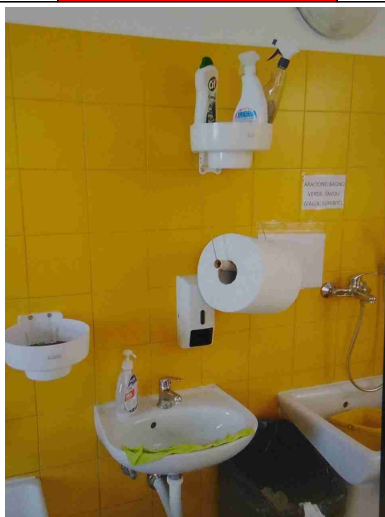
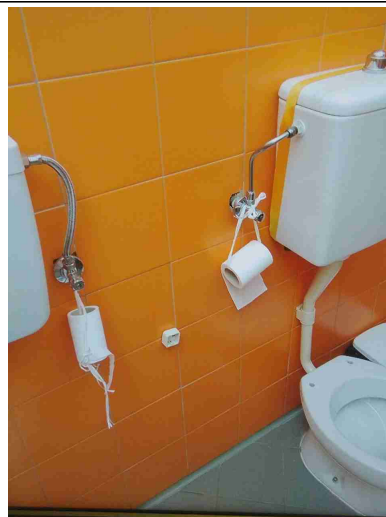
WC salone senza ciambella.

WC sezione gialla e  
arancione: n. 7 portarotoli  
carta igienica rotti e n. 1  
portarotoli carta mani rotto

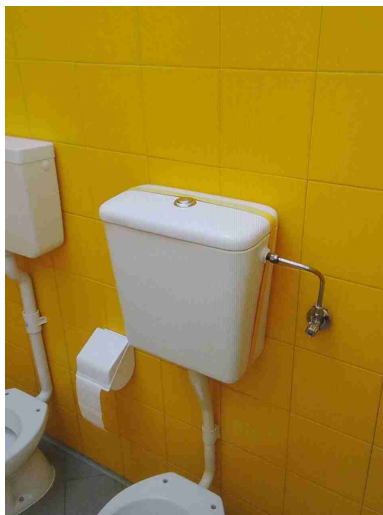
WC sezione gialla e arancione  
: n. 10 cassette  
wc con coperchio in ceramica  
con pericolo di caduta

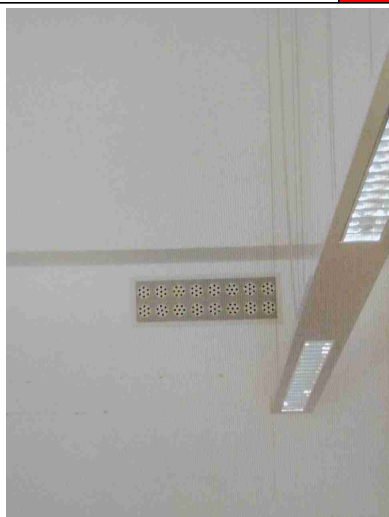
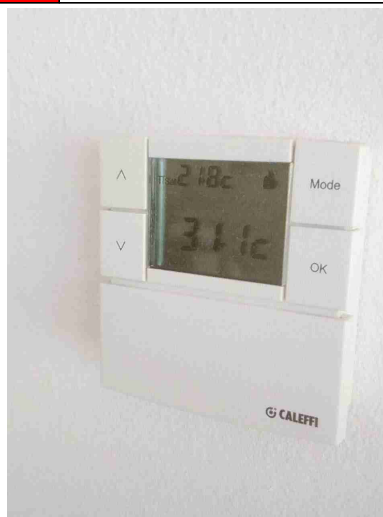
Il personale riferisce, come da indicazioni dei termostati all'interno delle aule, che l'impianto di climatizzazione non funziona da tempo

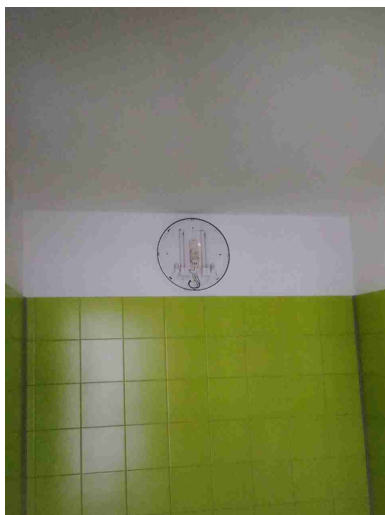
WC salone: lampada con plafoniera assente

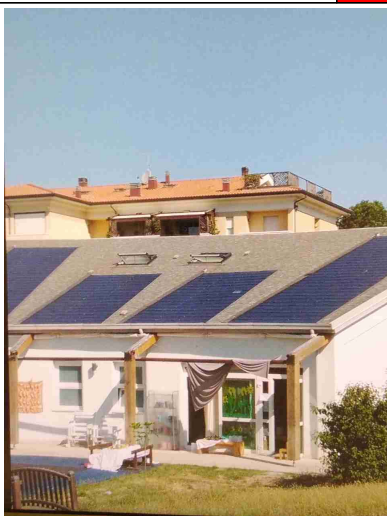
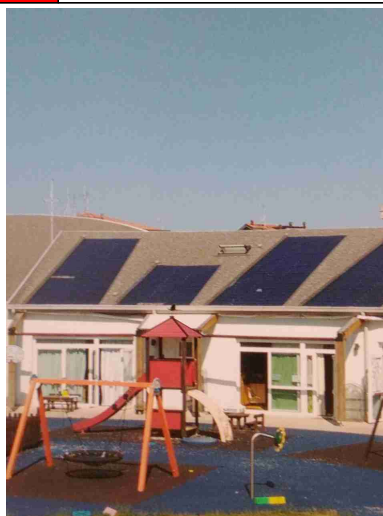
Impianto fotovoltaico presenta n. 4 pannelli rotti
