Verifica di conformità legislativa

INDEL B SPA - STABILIMENTO PRINCIPALE

INDEL B SPA - STABILIMENTO PRINCIPALE - Verifica di conformità legislativa

29-10-2018

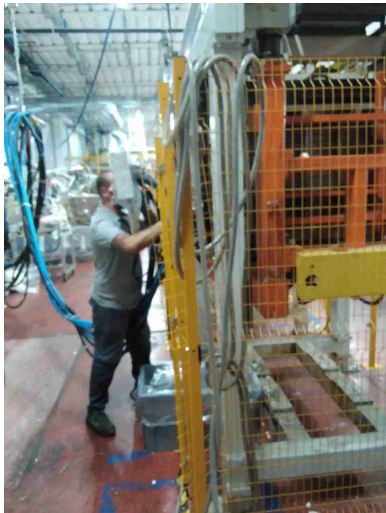
Impianti		
Sono stati denunciati e sottoposti a verifica periodica gli impianti a pressione?	No	- termoformatura: recuperare calcolo classificazione ed eventuali denunce all'INAIL
Sicurezza delle strutture		
Pavimenti privi di buche e/o inciampi?	Si	
Ingressi e passaggi mantenuti puliti da ingombri?	Si	
Locali con accesso interdetto: i locali di deposito, locali tecnici e locali con accesso regolamentato sono provvisti di cartello di Divieto di accesso ai non addetti?	No	Predisporre cartello di divieto di accesso ai non addetti nel retro delle schiumatrici
Passaggi per pedoni ben delimitati?	No	Seguirà relazione specifica (come da commessa in essere)

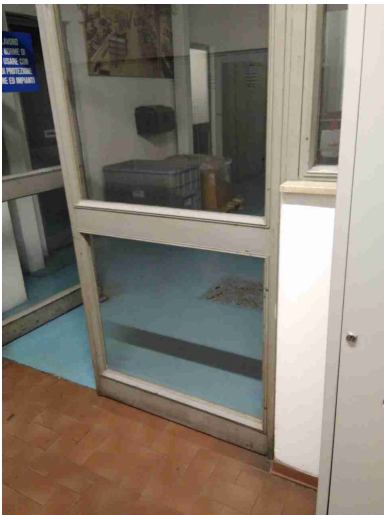
Sicurezza delle strutture		
Passaggi per carrelli e mezzi ben definiti?	No	Seguirà relazione specifica (come da commessa in essere)
Nelle vetrature sono assenti fratture o vetri fragili che possono causare pericoli di infortuni?	No	Vetri fragili in porte zona spogliatoi

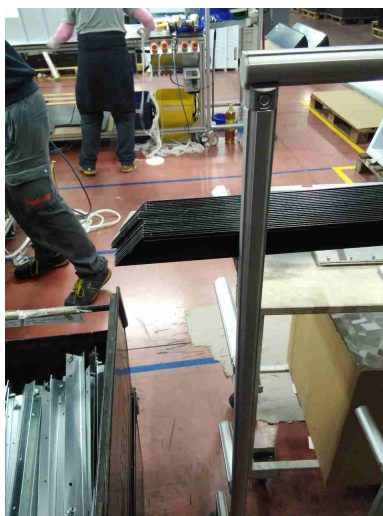
Segnalazione aggiuntiva n. 2

Reparto schiumatura Volvo
preparazione L5: predisporre
protezione antitaglio per il
supporto cornici

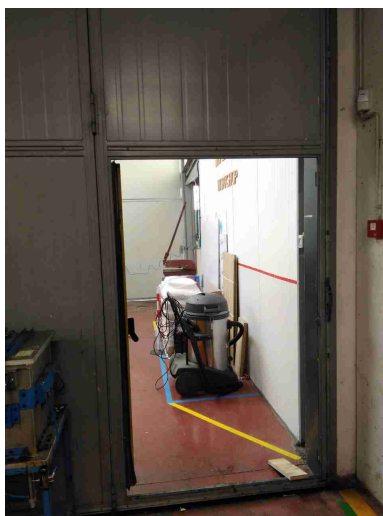
Segnalazione aggiuntiva n. 3

Segnalare con cartello
pericolo di inciampo le soglie
delle porte in schiumatura

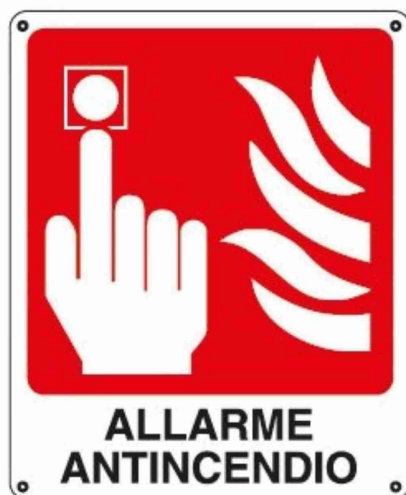
Prevenzione incendi		
Gli estintori sono installati correttamente (facilmente raggiungibili, cartellonistica corretta, altezza adeguata)?	Si	
Gli idranti sono installati correttamente (facilmente raggiungibili, adeguatamente segnalati, buone condizioni, etc)?	Si	
Le valvole del gas sono segnalate e sono facilmente raggiungibili?	Si	
I tubi (interni ed esterni) di adduzione del combustibile sono colorati di giallo?	Si	
Le uscite di emergenza sono libere da ingombri, segnalate e facilmente apribili verso l'esodo?	Si	
Uscite di emergenza con sistemi di apertura omologati CE?	Si	
L'allarme antincendio e' efficiente ed adeguatamente segnalato?	No	- termoformatura: predisporre cartelli per i pulsanti dell'allarme sonoro

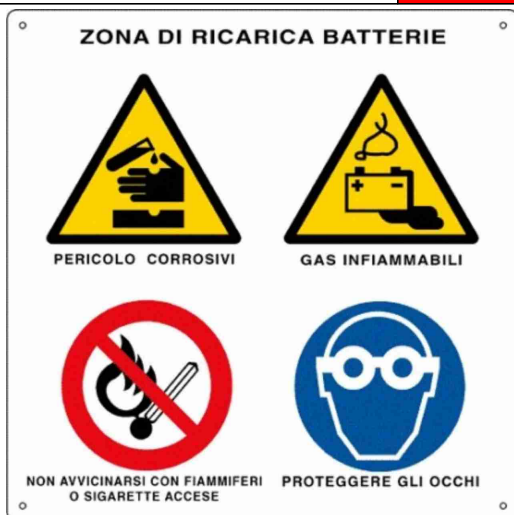
Le zone ATEX sono segnalate?

No

Predisporre cartelli per area ricarica carrelli elevatori

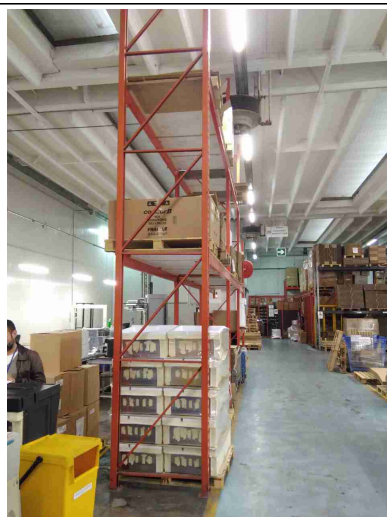
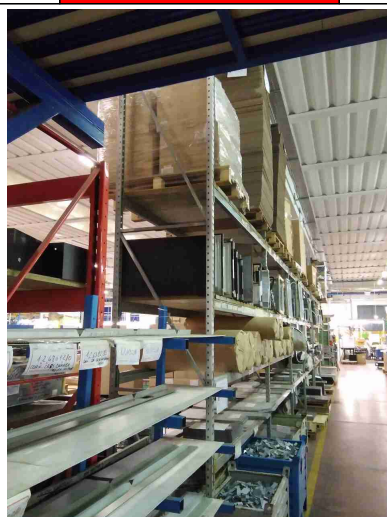
Nelle scaffalature singole non a parete sono previste reti di contenimento per la merce?

No

Presenti scaffalature singole in
- linea 5
- schiumatura
- reparto lamiera

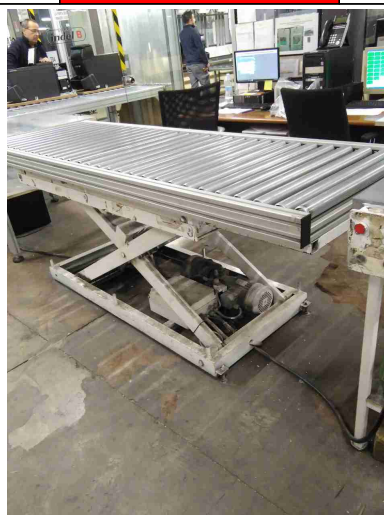
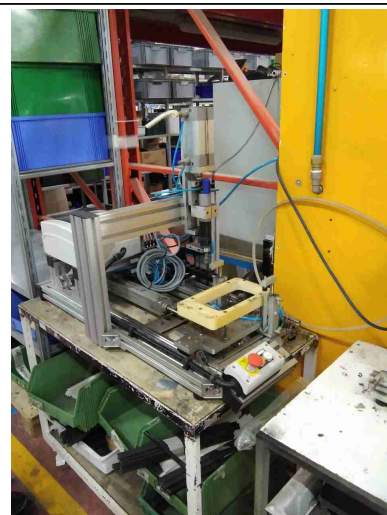
- fresa reparto schiumatura: non presente omologazione CE
- fresa piccola: non presente omologazione CE
- officina: diversi trapani a colonna senza protezione al mandrino con interblocco
- pressa in officina senza omologazione CE
- pressa CR195 autocostruita in schiumatura

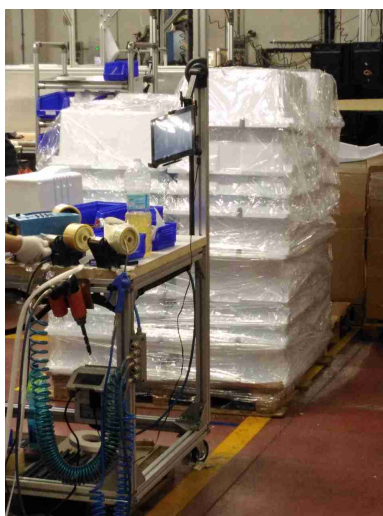
Tutti i contenitori sono etichettati correttamente?

No

Viste alcune bottiglie anonime in termoformatura

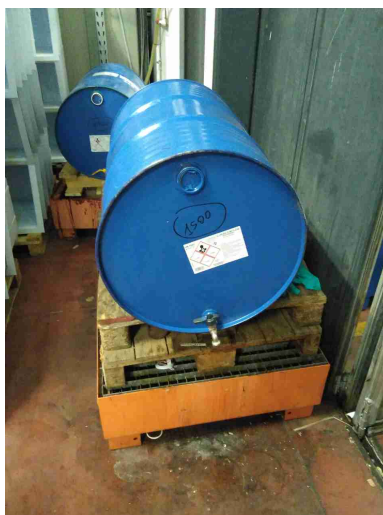
E' presente un deposito dedicato per prodotti chimici ed e' opportunamente segnalato?

No

Predisporre sistema idoneo di contenimento e accesso ai fusti di cloruro di metilene
