Verifica di conformità legislativa

RIVACOLD S.R.L. - RIVACOLD 1-2

RIVACOLD S.R.L. - RIVACOLD 1-2 - Verifica di conformità legislativa

16-05-2019

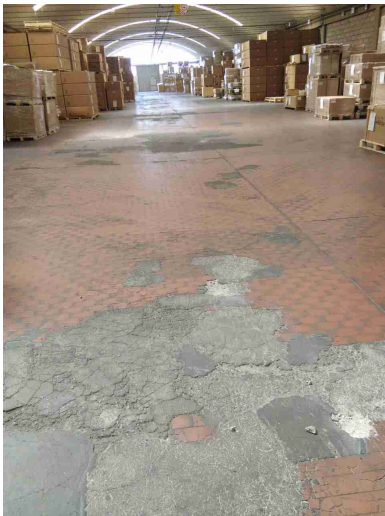
Sicurezza delle strutture		
Pavimenti e spazi esterni privi di buche e/o inciampi?	No	Pavimento deteriorato in diversi punti della RV2 ed ex Becci

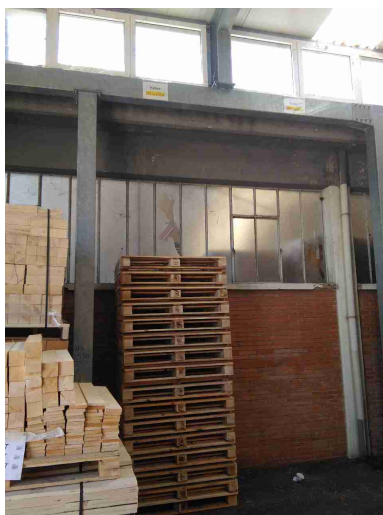
Il sistema di trasporto su rotaie e' in buone condizioni (protezione ruote navicella, segnalatore acustico, etc)?	Non pertinente	
Le vie rulli sono dotate di idoneo fine corsa?	Non pertinente	
Sono valutati i rischi degli ambienti confinati?	Non pertinente	
Nelle porte o nelle pareti in vetro sono presenti decalcomanie ad altezza occhi?	Si	
Segnalazione aggiuntiva n. 1	No	Ex Becci: pannelli a soffitto in parte staccati

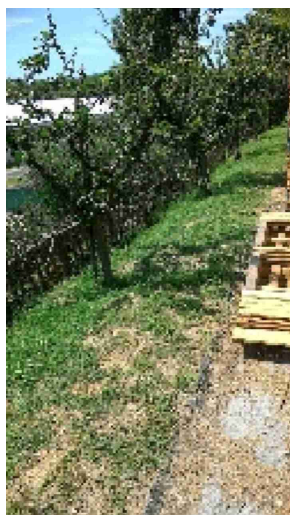
Sicurezza delle strutture		
Segnalazione aggiuntiva n. 3	No	Viabilit esterna tra RV2 ed Ex Becci: - eliminare il muretto divisorio per non intralciare il passaggio dei mezzi- predisporre specchio per incrocio e cartello attenzione carrelli elevatori e dare la precedenza per chi proviene dal percorso esterno
Prevenzione incendi		
Gli estintori sono installati correttamente (facilmente raggiungibili, cartellonistica corretta, altezza adeguata)?	No	Da rivedere in ex Becci, sia come posizionamento sia come segnaletica che deve essere posta in altezza e del tipo bifacciale.

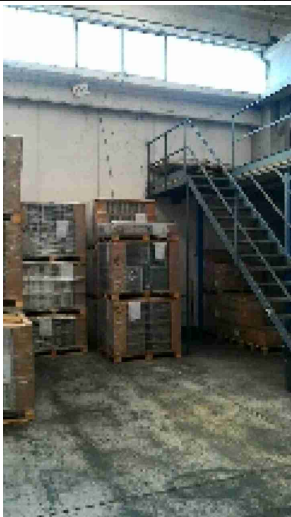
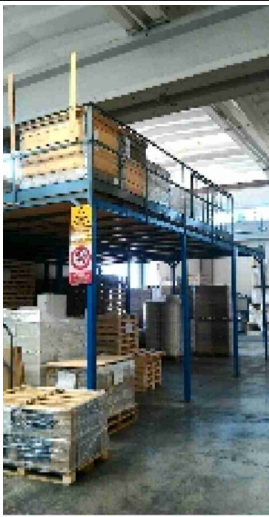
Rischio di formazione di atmosfere esplosive		
L'area di ricarica dei cartelli elevatori e' adeguata aereata e lontana da fonti di innesco?	Si	
Scale soppalchi e luoghi con pericolo di caduta		
Le scale portatili sono in buone condizioni e conformi alla norma UNI 131?	Si	
Le scale fisse sono munite di corrimano e di parapetto alto almeno 1m (misurando l'altezza all'inizio del gradino)?	No	- scala soppalchi RV2 (zona assemblaggio motoventilatori) alta con ringhiera alta meno di 1m (87 e 94cm); predisporre anche fascia fermapièe anche sul soppalco

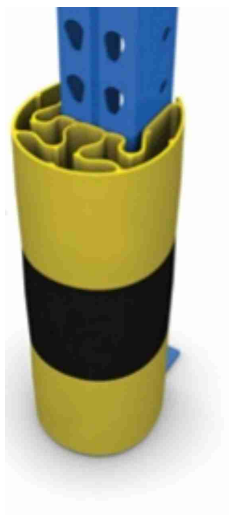
I montanti frontali delle scaffalature urtabili dai carrelli elevatori o altri mezzi sono dotati di paracolpi?

No

Da completare

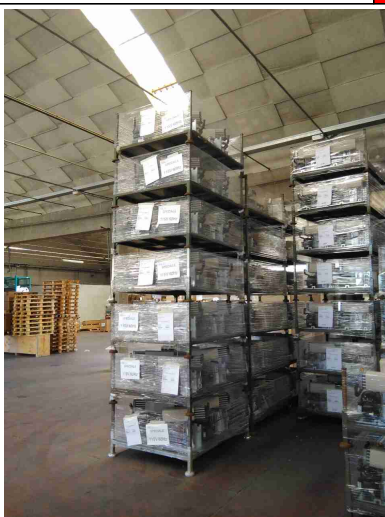
Le merci impilate verticalmente risultano stabili?

No

In fase di completamento in ex Becci

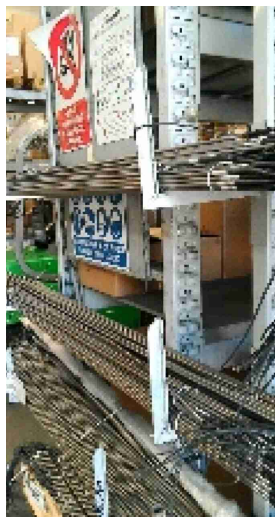
Immagazzinamento		
Segnalazione aggiuntiva n. 1	No	Presenti diversi contenitori impilati senza segnalazione di portata e di quanticontenitori sono impilabili
Segnalazione aggiuntiva n. 2	No	Proteggere i supporti dei 'cantilever' (zona accettazione RV2)

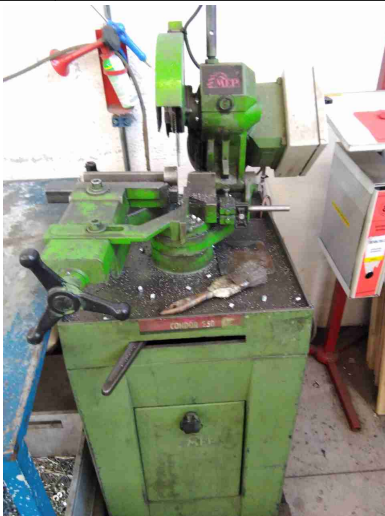
Rischi ufficio		
Fotocopiatrici posizionate in zone aeree?	Si	
Poggiapiedi in dotazione a chi ne fa richiesta?	Si	
Emissioni in atmosfera		
Tutte le emissioni esistenti sono autorizzate?	No	Mola doppia per la lavorazione del rame e rinitura gommini tagliati con troncatrice
<div style="display: flex; justify-content: space-around;">

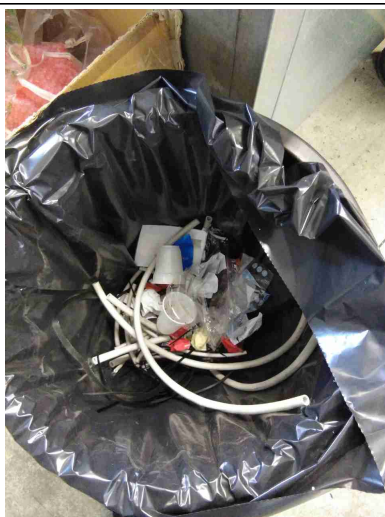
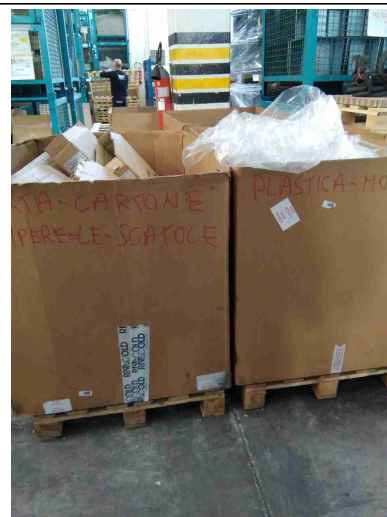
Tutti i rifiuti prodotti sono stati classificati ed a tutti e' stato assegnato un codice CER, compreso il relativo contenitore?

No

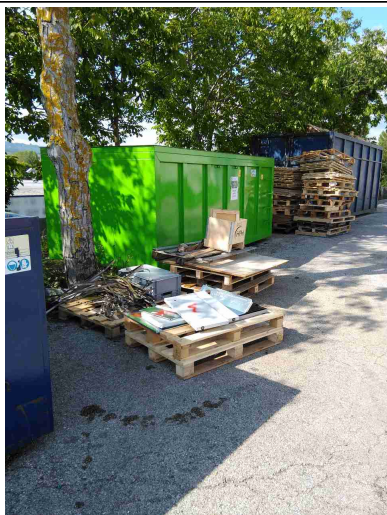
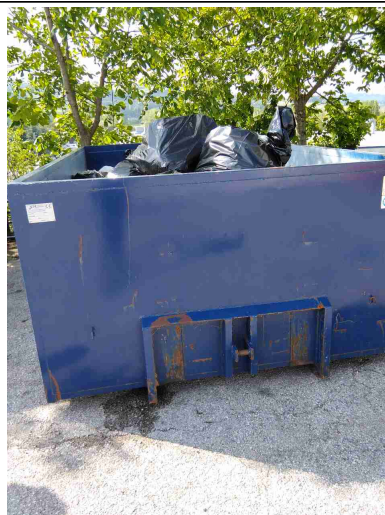
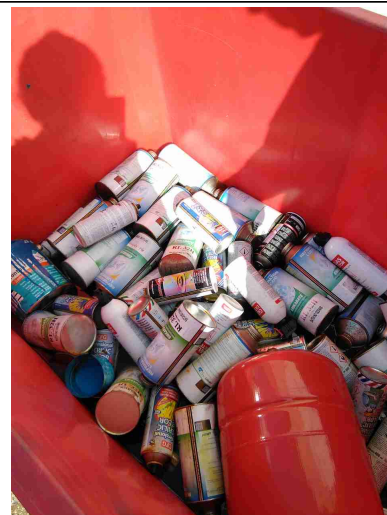
Tutti i rifiuti sono stoccati correttamente: coperti e con bacino di contenimento per liquidi?

No

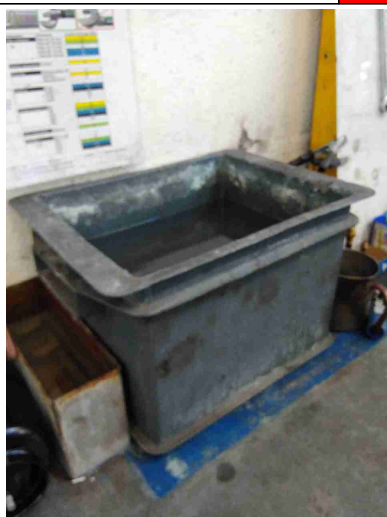
Segnalazione aggiuntiva n. 2

E' scongiurato il pericolo di contaminazione del suolo?

No

Gestire le acque di raffreddamento e gli stracci come rifiuto e le bombolette spray per i ritocchi
