Verifica di conformità legislativa

Comune di Cesena - Municipio

Comune di Cesena - Municipio - Verifica di conformità legislativa

21-03-2019

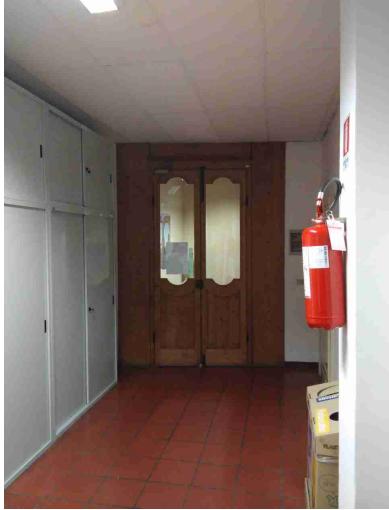
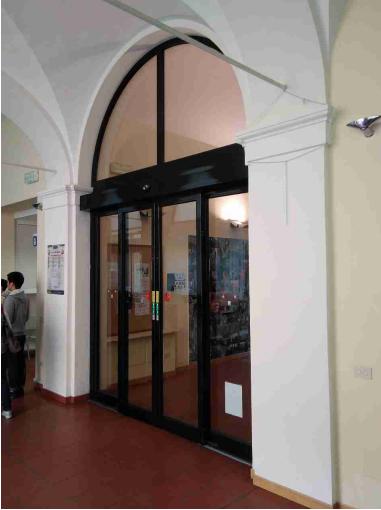
Gli idranti sono installati correttamente (facilmente raggiungibili, adeguatamente segnalati, buone condizioni, etc)?	Si	
Le uscite di emergenza sono libere da ingombri, segnalate e facilmente apribili verso l'esodo?	No	1) Ufficio contratti settore F: corridoio con porta verso scala che non si apre nel verso dell'esodo2) Ala piazza del Popolo n.7: predisporre cartelli di esodo lungo la scala principale3) ala nuova zona statistica - anagrafe: predisporre cartelli d'esodo nei vari corridoi

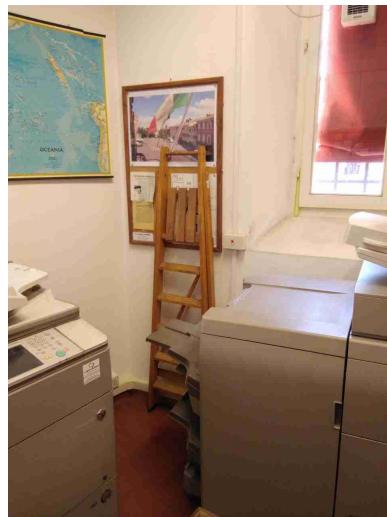
Le scale portatili sono in buone condizioni e conformi alla norma UNI 131?	No	Laboratorio centro stampa: scala in legno da sostituire
--	----	---

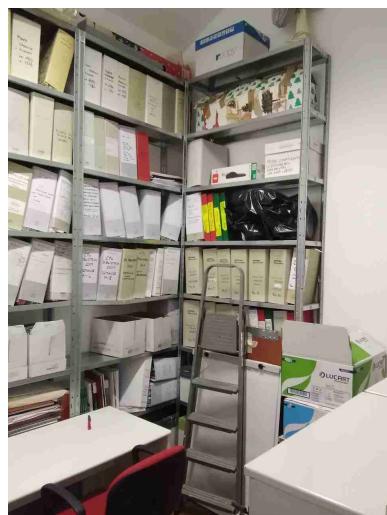
Segnalazione aggiuntiva n. 2	No	Archivio settore personale: sostituire scala portatile con una di altezza adeguata a raggiungere tutti i ripiani delle scaffalature
------------------------------	----	--

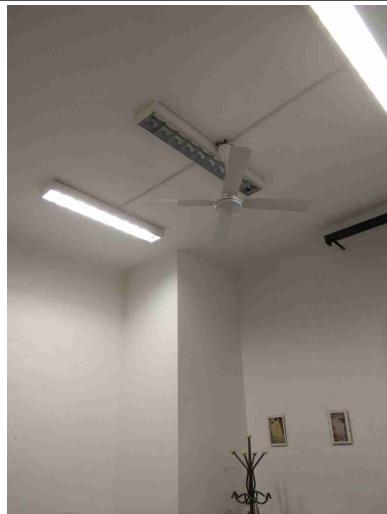
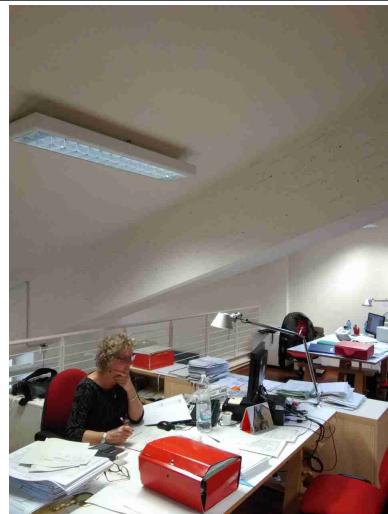
I locali appaiono adeguatamente illuminati (corpi luce puliti, etc)?	No	<ul style="list-style-type: none"> - Uffici Servizi sociali secondo piano: in numerosi uffici sono presenti ventilatori a soffitto in cui pale, girando, interrompono ad intermittenza la luce emessa dalle lampade creando fastidiosi problemi di illuminazione per gli operatori, occorre pertanto valutare lo spostamento di tali ventilatori in posizioni neutre rispetto i punti luce - Uffici urbanistica: posizionare le lampade in modo tale che non siano direttamente sopra gli operatori
--	----	---

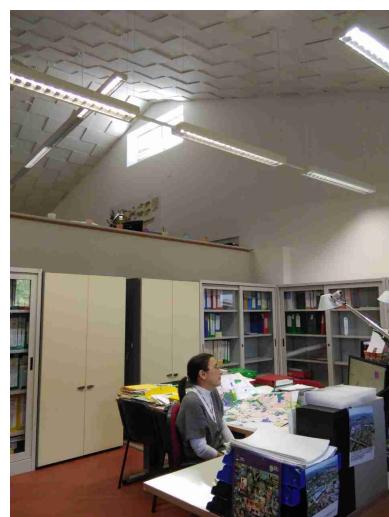
Luci di emergenza mantenute in buono stato di efficienza	Si	
Segnalazione aggiuntiva n. 1	No	ufficio urbanistica sottotetto finestra alta non è possibile regolare le lamelle delle persiane e riflettono su una postazione vdt, da evitare

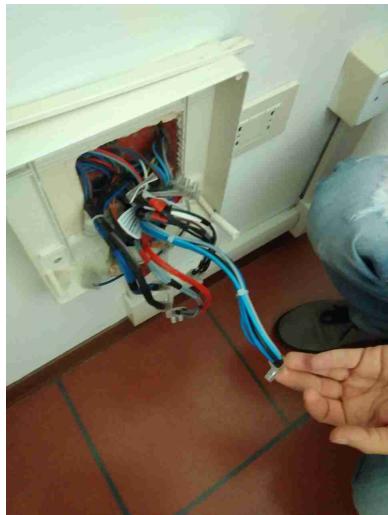
Rischio elettrico		
sono presenti i cartelli di Divieto di spegnere incendi con acqua e pericolo folgorazione?		
Nei quadri elettrici sono presenti gli sportelli e risultano chiusi?	Si	
Pulsanti di sgancio corrente elettrica: cartellonistica indicante i pulsanti presente, facilmente visibile e con indicazione delle zone di sgancio?	Si	
I differenziali (salvavita) vengono testati almeno ogni 6 mesi?	Si	
Attrezzi elettrici portatili mantenuti in buone condizioni?	Si	
Sono assenti fonti di rischio causate da una cattiva gestione dell'impianto elettrico (adattatori non conformi, prese elettriche e/o prolunghe rovinate, cavi che creano fonte di inciampo, etc)?	No	ufficio mobilit h5: pannello aperto con cavi a vista, verificare abbinamento cavi

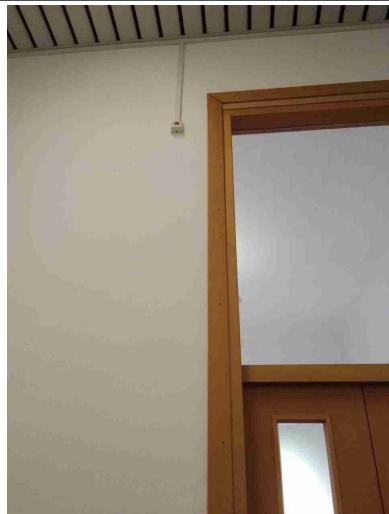
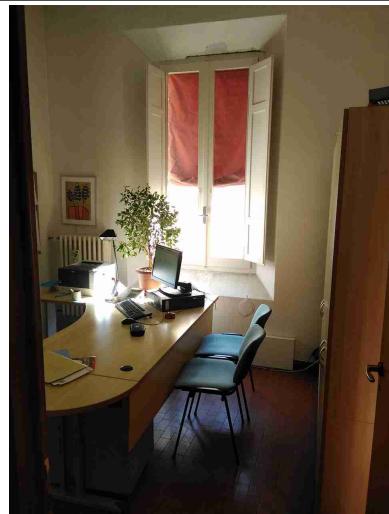
Rischi ufficio		
Archivi e scaffalature in buono stato di manutenzione?	Si	
Buona condizione delle sedie?	No	Ufficio statistica A22: sedia senza schienale regolabile
Scrivanie in buone condizioni?	Si	
I cavi nelle postazioni PC sono disposti in modo tale da evitare inciampi e cadute?	Si	
Gli schermi sono orientati in modo da ridurre abbagli e riflessi dalle fonti di luce oppure sono dotati di sistemi parasole?	No	Riposizionare, ove assenti, le tende nelle finestre rimosse a seguito degli ultimi lavori.
Fotocopiatrici posizionate in zone aeree?	Si	
Poggiapiedi in dotazione a chi ne fa richiesta?	Si	
Segnalazione aggiuntiva n. 1	No	Uffici servizi sociali con ricevimento pubblico: - rispristinare la funzionalità degli allarmi e predisporne negli uffici sprovvisti - orientare le scrivanie degli operatori in modo tale che gli utenti non siano posizionati tra la porta dell'ufficio e la scrivania degli operatori

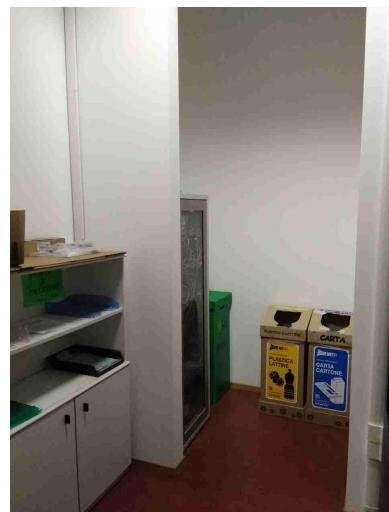
Segnalazione aggiuntiva n. 2

Vano switch corridoio
ragioneria (terzo piano):
predisporre schermatura per il
rumore fastidioso
