# Verifica di conformità legislativa

## Comune di Cesena - Municipio

Comune di Cesena - Municipio - Verifica di conformità legislativa

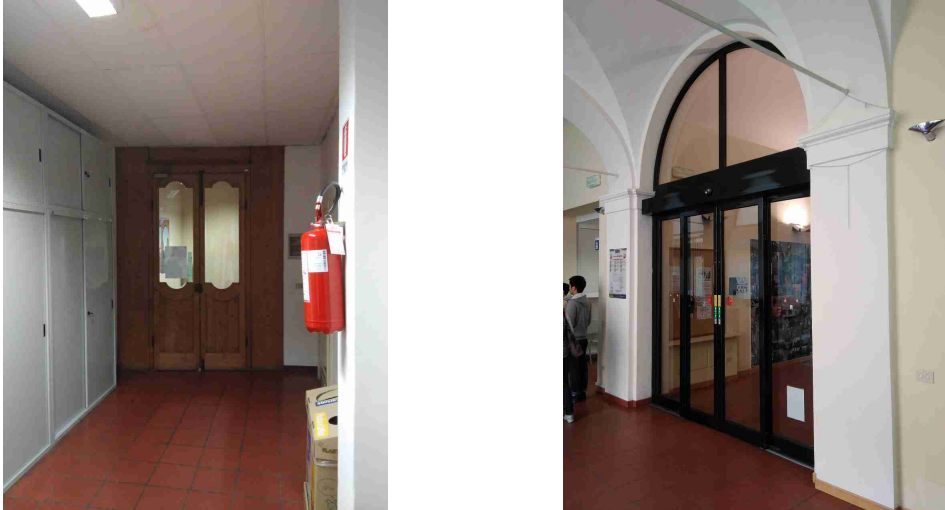
| Sicurezza delle strutture | | |
|---|---|---|
| Le uscite di emergenza sono libere da ingombri, segnalate e facilmente apribili verso l'esodo? | No | 1) Ufficio contratti settore F: corridoio con porta verso scala che non si apre nel verso dell'esodo<br>2) Ala piazza del Popolo n.7: predisporre cartelli di esodo lungo la scala principale<br>3) ala nuova zona statistica - anagrafe: predisporre cartelli d'esodo lungo i corridoi |

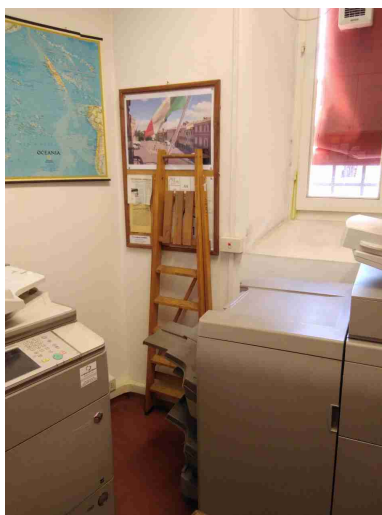
| Prevenzione incendi | | |
|---|---|---|
| Le scale portatili sono in buone condizioni e conformi alla norma UNI 131? | No | Laboratorio centro stampa: scala in legno da sostituire.<br>Ufficio tributi: scala portatile in alluminio non a norma |

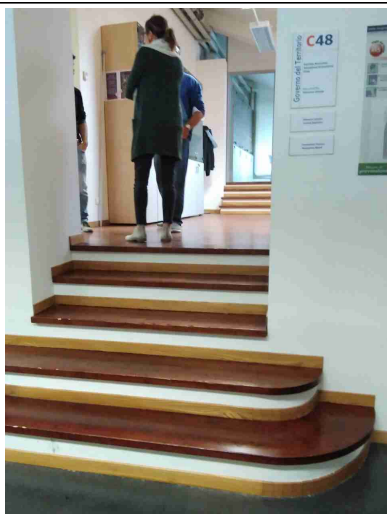
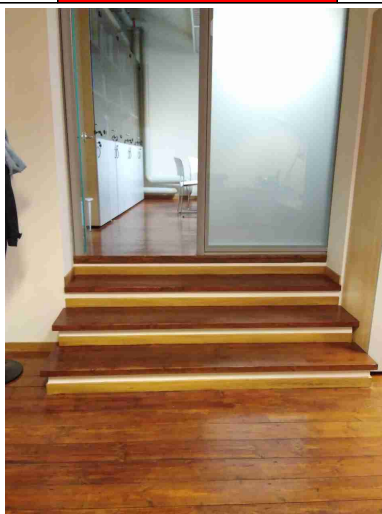
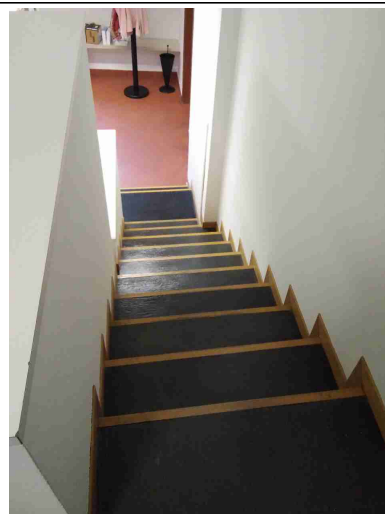
Le scale fisse sono munite di corrimano e di parapetto alto almeno 1m (misurando l'altezza all'inizio del gradino)?

1. Scala in legno/metallo  
Servizi sociali secondo piano  
2. scala urbanistica in legno  
manca di corrimano e strisce  
antisdrucciolo

Da predisporre per:  
1) scala verso ufficio  
centralino  
2) scala in legno / metallo  
Servizi sociali secondo piano,  
Zona C.

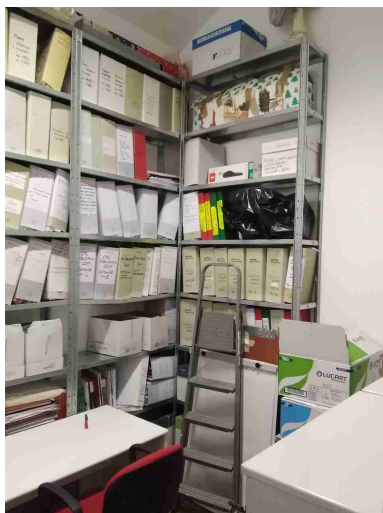
Archivio settore personale: sostituire scala portatile con una di altezza adeguata a raggiungere tutti i ripiani delle scaffalature

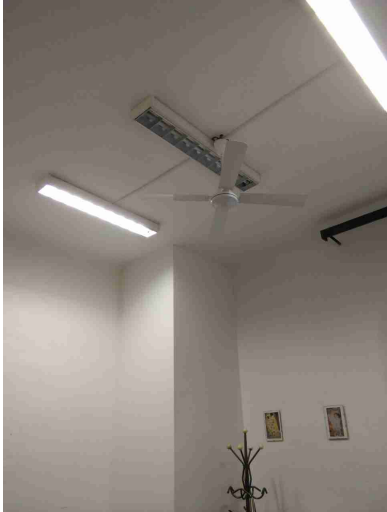
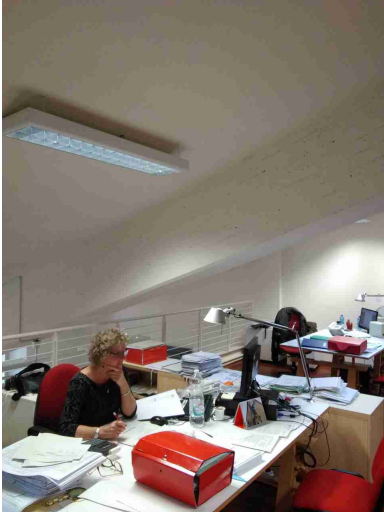
- Uffici Servizi sociali secondo piano: in numerosi uffici sono presenti ventilatori a soffitto in cui pale, girando, interrompono ad intermittenza la luce emessa dalle lampade creando fastidiosi problemi di illuminazione per gli operatori, occorre pertanto valutare lo spostamento di tali ventilatori in posizioni neutre rispetto i punti luce- Uffici urbanistica: posizionare le lampade in modo tale che non siano direttamente sopra gli

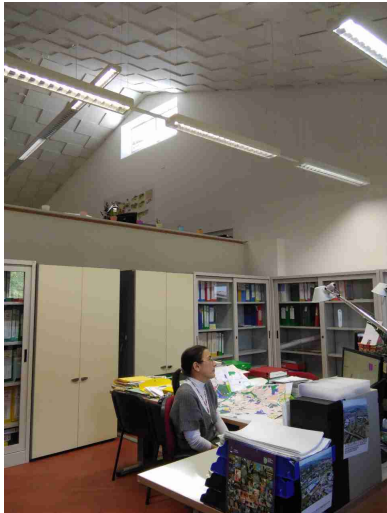
| Illuminazione | | |
|---|---|---|
| Segnalazione aggiuntiva n. 1 | No | ufficio urbanistica sottotetto finestra alta non è possibile regolare le lamelle delle persiane e riflettono su una postazione VDT. |

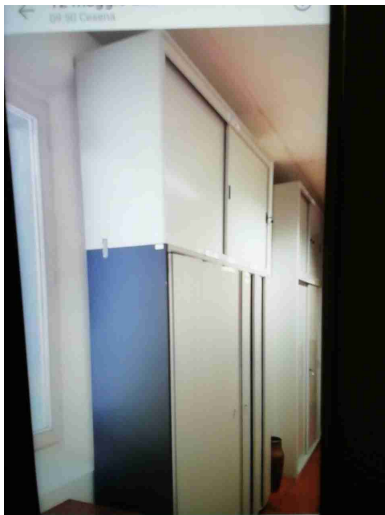
| Rischi ufficio | | |
|---|---|---|
| Archivi e scaffalature in buono stato di manutenzione? | No | Fissare a muro gli armadi, in particolare quelli posti lungo le vie di esodo (es. zona F) |

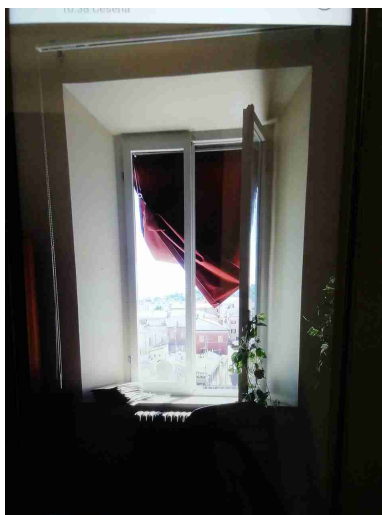
| Rischi ufficio | | |
|---|---|---|
| Gli schermi sono orientati in modo da ridurre abbagli e riflessi dalle fonti di luce oppure sono dotati di sistemi parasole? | No | Installare tende alla veneziana all'interno degli uffici con postazioni VDT (es. Uff. Centro stampa, zona F, uff. H12, C19) |

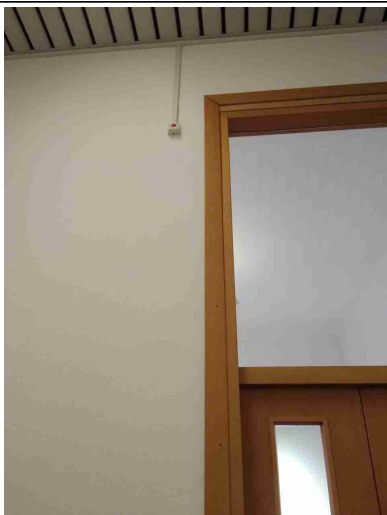
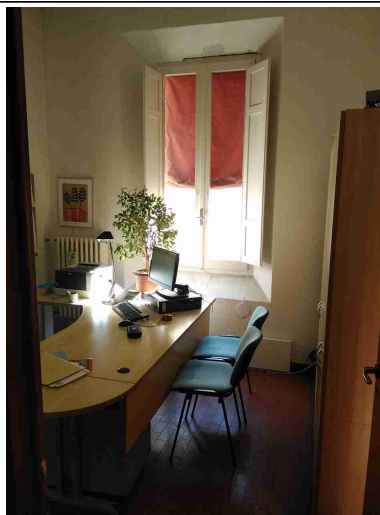
Uffici servizi sociali con ricevimento pubblico: - ripristinare la funzionalità degli allarmi e predisporre negli uffici sprovvisti- orientare le scrivanie degli operatori in modo tale che gli utenti non siano posizionati tra la porta dell'ufficio e la scrivania degli operatori

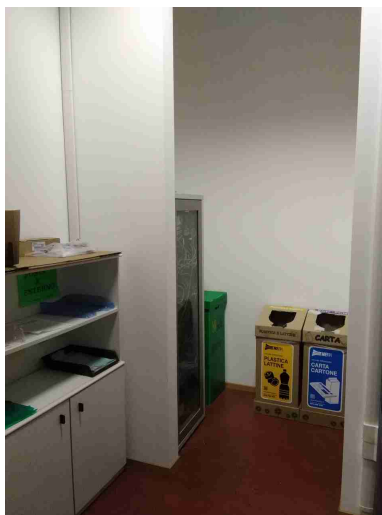
Vano switch corridoio  
ragioneria (terzo piano):  
predisporre schermatura per il  
rumore fastidioso
