# Verifica di conformità legislativa

## Comune di Cesena - Municipio

Comune di Cesena - Municipio - Verifica di conformità legislativa

12-10-2022 16:03:04

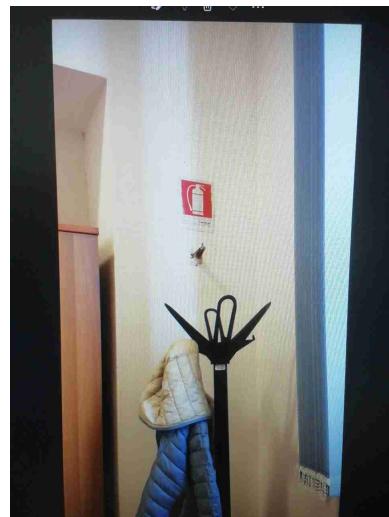
Gli estintori sono installati correttamente (facilmente raggiungibili, cartellonistica corretta, altezza adeguata)?	No	Estintori: sarebbe opportuno appenderli a circa 1,2 mt di altezza per renderli più facilmente raggiungibili. A21: eliminare il cartello indicante un estintore che non risulta presente e che probabilmente è stato ricollocato all'ingresso della stanza
---	----	--

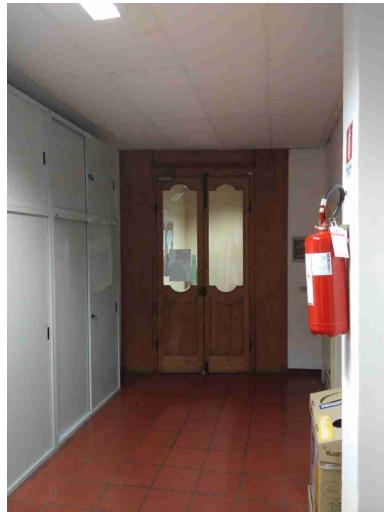
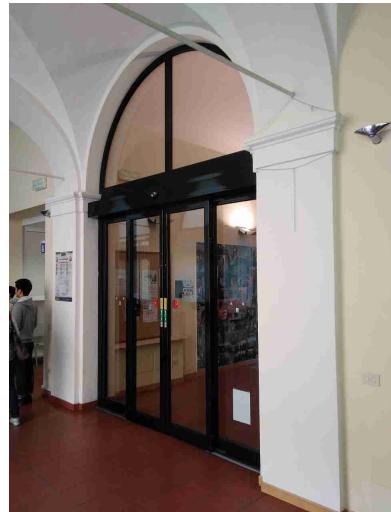
Le uscite di emergenza sono libere da ingombri, segnalate e facilmente apribili verso l'esodo?	No	1) Ufficio contratti settore F: corridoio con porta verso scala che non si apre nel verso dell'esodo 2) Ala piazza del Popolo n.7: predisporre cartelli di esodo lungo la scala principale 3) alla nuova zona statistica - anagrafe: predisporre cartelli d'esodo lungo i corridoi
--	----	--

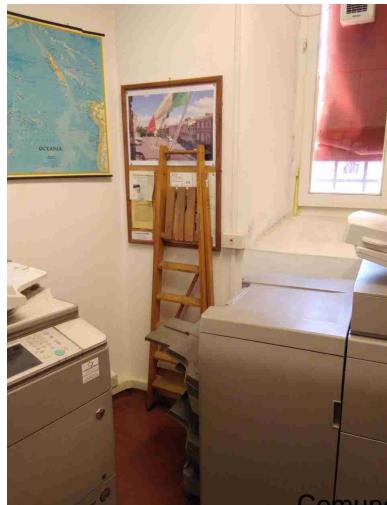
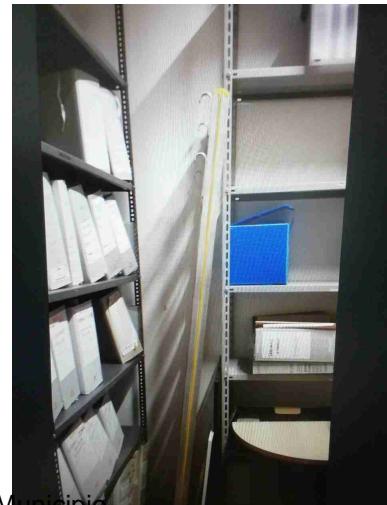
Le scale portatili sono in buone condizioni e conformi alla norma UNI 131?	No	Laboratorio centro stampa: scala in legno da sostituire. Ufficio tributi: scala portatile in alluminio non a norma. Stanza B10: scala non a norma
--	----	--

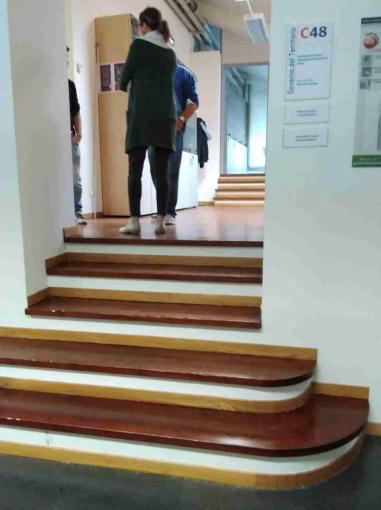
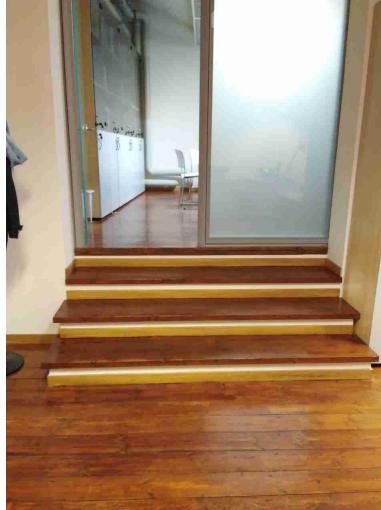
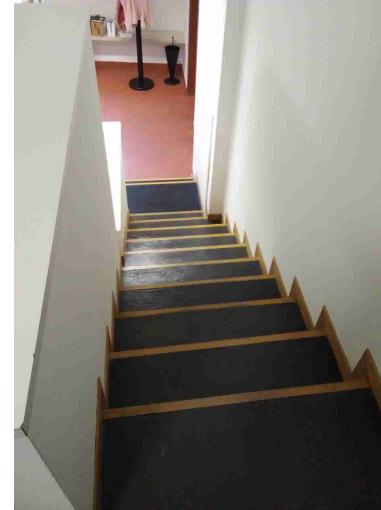
Le scale fisse sono munite di corrimano e di parapetto alto almeno 1m (misurando l'altezza all'inizio del gradino)?	No	1. Scala in legno/metallo Servizi sociali secondo piano 2. scala urbanistica in legno manca di corrimano e strisce antisdruciolio

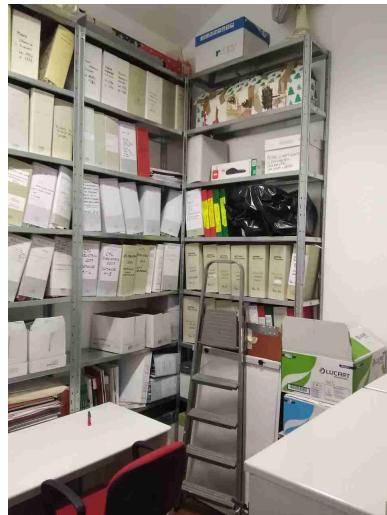
Nei gradini scivolosi sono presenti strisce antiscivolo?	No	Da predisporre per: 1) scala verso ufficio centralino 2) scala in legno / metallo Servizi sociali secondo piano, Zona C.
Tutti i luoghi elevati sono muniti di parapetto normale?	No	P-3 lato rocca: parapetto finestra locale WC (Zona C), non conforme (inferiore ad 1 m)
Segnalazione aggiuntiva n. 2	No	Archivio settore personale: sostituire scala portatile con una di altezza adeguata a raggiungere tutti i ripiani delle scaffalature

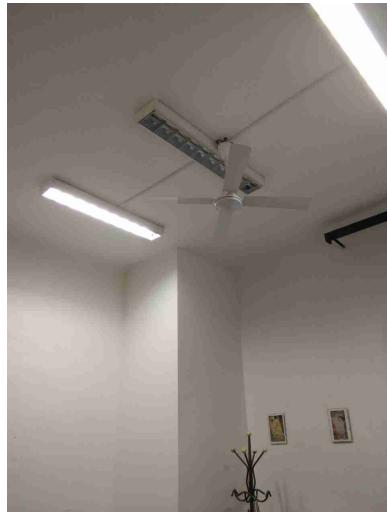
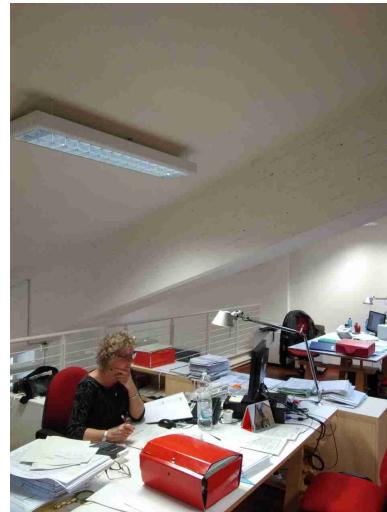
I locali appaiono adeguatamente illuminati (corpi luce puliti, etc)?	No	- Uffici Servizi sociali secondo piano: in numerosi uffici sono presenti ventilatori a soffitto in cui pale, girando, interrompono ad intermittenza la luce emessa dalle lampade creando fastidiosi problemi di illuminazione per gli operatori, occorre pertanto valutare lo spostamento di tali ventilatori in posizioni neutre rispetto i punti luce- Uffici urbanistica: posizionare le lampade in modo tale che non siano direttamente sopra gli operatori
--	----	---

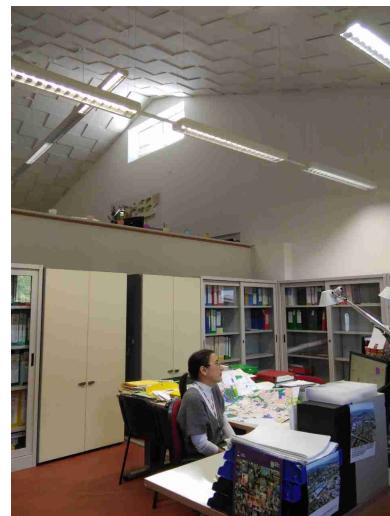
Luci di emergenza mantenute in buono stato di efficienza	No	cabina ascensore e zona H: richiedere evidenze manutenzioni e verifiche periodiche a EXC
Segnalazione aggiuntiva n. 1	No	ufficio urbanistica sottotetto finestra alta non è possibile regolare le lamelle delle persiane e riflettono su una postazione VDT.

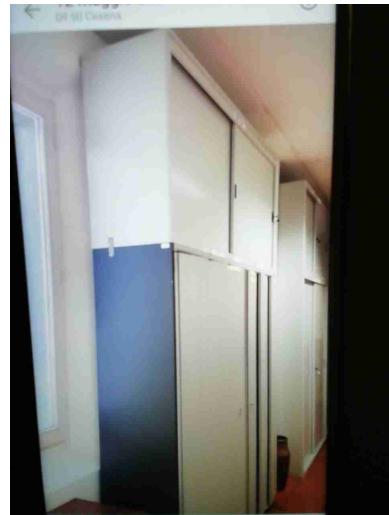
Archivi e scaffalature in buono stato di manutenzione?	No	Fissare a muro gli armadi, in particolare quelli posti lungo le vie di esodo (es. zona F)
--	----	---

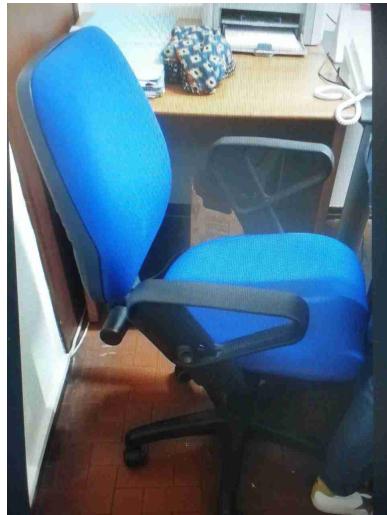
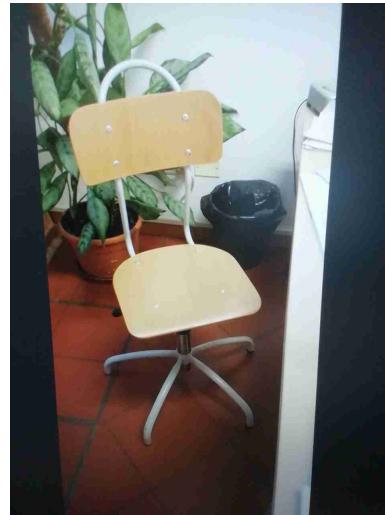
Buona condizione delle sedie?	No	Ufficio statistica A22: sedia senza schienale regolabile. Uff. Urbanistica: il personale riferisce che le sedie in finta pelle rossa, avendo il rivestimento consunto, macchiano gli abiti una volta che lavoratore le utilizza (particolarmente nelle giornate calde). Stanza B23: sedia da sostituire in quanto non permette più una regolazione efficace dell'altezza della seduta. Stanza A26: sedia non a norma
-------------------------------	----	--

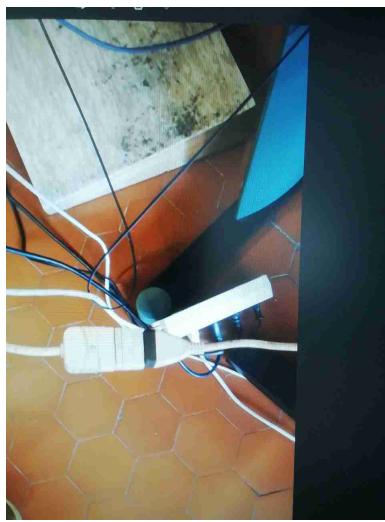
I cavi nelle postazioni PC sono disposti in modo tale da evitare inciampi e cadute?	No	Uff. H12, C19, B23, B11
---	----	-------------------------

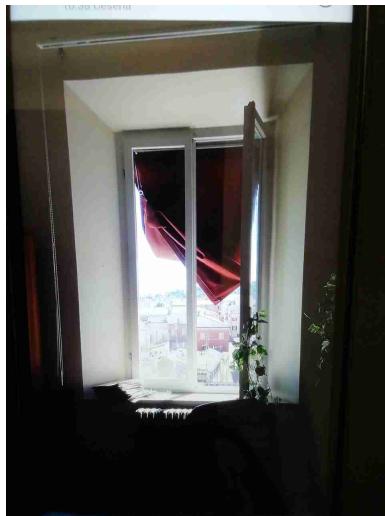
Gli schermi sono orientati in modo da ridurre abbagli e riflessi dalle fonti di luce oppure sono dotati di sistemi parasole?	No	Installare tende alla veneziana all'interno degli uffici con postazioni VDT (es. Uff. Centro stampa, zona F, uff. H12, C19)
--	----	---
