# Verifica di conformità legislativa

## COMUNE DI MONTEFIORE CONCA- magazzino

COMUNE DI MONTEFIORE CONCA-magazzino - Verifica di conformità legislativa

7-10-2020

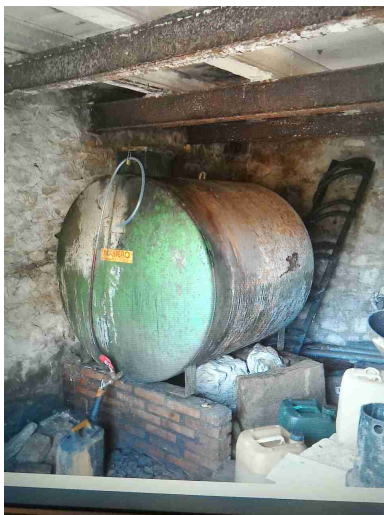
<b>Organigramma e Formazione</b>		
E' presente l'organigramma aziendale?	Si	
<b>Documenti di Gestione</b>		
E' presente la conformita' antincendio ai sensi del DPR 151/2011?	No	eliminare la cisterna contenente gasolio per la quale non sono state mai avviate le pratiche per l'ottenimento del CPI

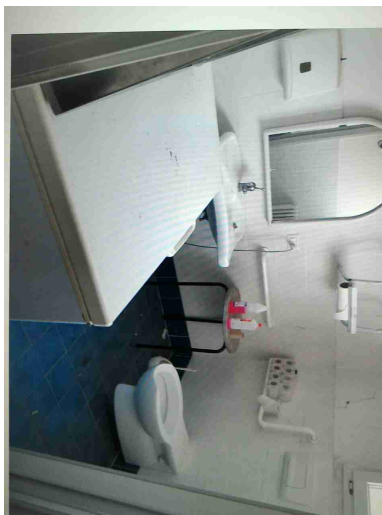
<b>Impianti</b>		
Segnalazione aggiuntiva n. 1	No	migliorare le condizioni igieniche dei servizi igienici e il frigorifero presente al suo interno

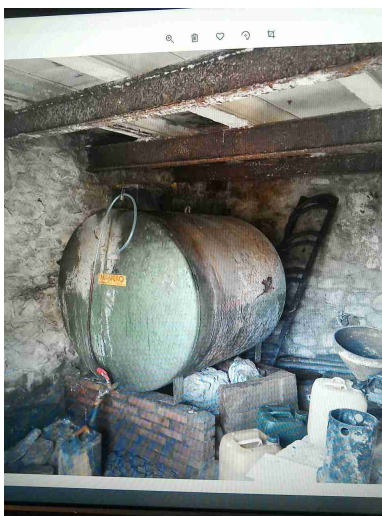
Magazzino deposito autotrazione: eliminare la cisterna contenente gasolio, non provvista di bacino di contenimento e interdire l'accesso al locale

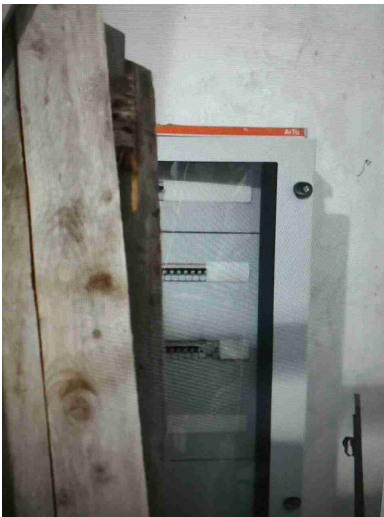
<b>Illuminazione</b>		
I locali appaiono adeguatamente illuminati (corpi luce puliti, etc)?	Si	
Luci di emergenza mantenute in buono stato di efficienza	No	reperire evidenza della verifica periodica semestrale delle luci di emergenza
<b>Rischio elettrico</b>		
Sui principali quadri elettrici sono presenti i cartelli di Divieto di spegnere incendi con acqua e pericolo folgorazione?	No	
Pulsanti di sgancio corrente elettrica: cartellonistica indicante i pulsanti presente, facilmente visibile e con indicazione delle zone di sgancio?	No	eliminare il materiale posizionato in prossimità del quadro elettrico generale. identificare il pulsante di sgancio elettrico

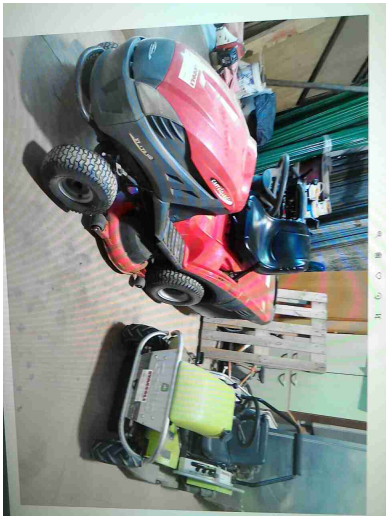
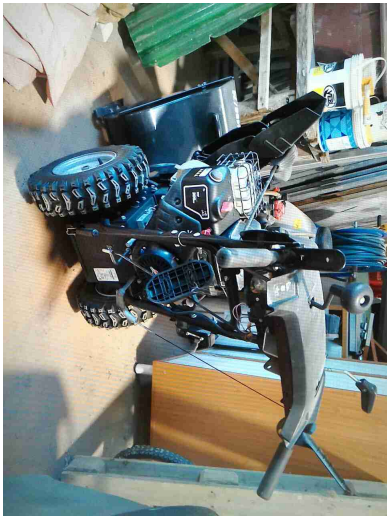
Macchine ed attrezzature		
Le macchine e le attrezzature sono mantenute pulite?	Si	
Il pavimento intorno alle macchine e' mantenuto pulito?	Si	
Segnalazione aggiuntiva n. 1	No	reperire i libretti di uso e manutenzione delle attrezzature presenti e dei macchinari
<div style="display: flex; justify-content: space-around;">
