Verifica di conformità legislativa

Comune di Cesena - cucina scuola Pievesestina

10-03-2020 14:37:44

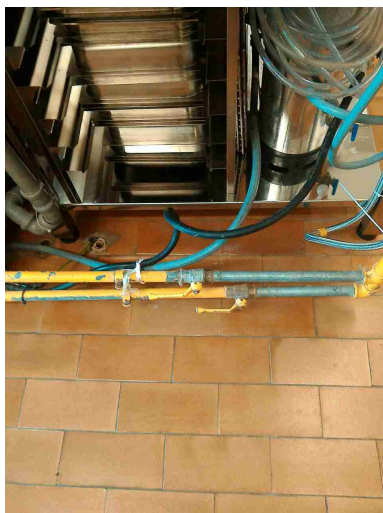
segnalare e proteggere le valvole di intercettazione del metano che possono rappresentare una causa di inciampo

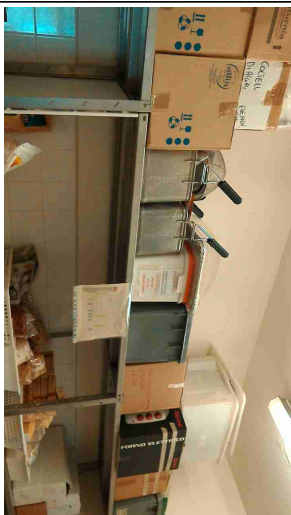
Prevenzione incendi		
Le uscite di emergenza sono libere da ingombri, segnalate e facilmente apribili verso l'esodo?	Si	
Uscite di emergenza con sistemi di apertura omologati CE?	Si	
Presidi antincendio controllati semestralmente	Si	
Scale soppalchi e luoghi con pericolo di caduta		
Le scale portatili sono in buone condizioni e conformi alla norma UNI 131?	Si	
Le scale fisse sono munite di corrimano e di parapetto alto almeno 1m (misurando l'altezza all'inizio del gradino)?	Non pertinente	
Nei gradini scivolosi sono presenti strisce antiscivolo?	Non pertinente	
Tutti i luoghi elevati sono muniti di parapetto normale?	Non pertinente	
Immagazzinamento		
Scaffalature in buone condizioni (ancorate, indicazione portata)?	No	manca indicazione di portata inoltre occorre posizionare i materiali piu' pesanti nei ripiani piu' prossimi alla pavimentazione

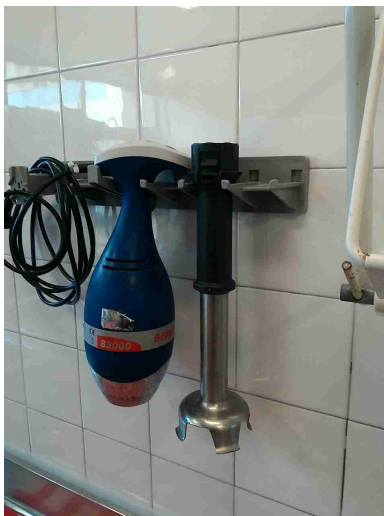
Macchine ed attrezzature		
Segnalazione aggiuntiva n. 1	No	riordinare i libretti di uso e manutenzione di tutte le attrezzature. manca per il frullatore ad immersione Bermixer B3000
