# Verifica di conformità legislativa

## FABILIA MADESIMO SRL

FABILIA MADESIMO SRL - Verifica di conformità legislativa

18-12-2019 11:03:10

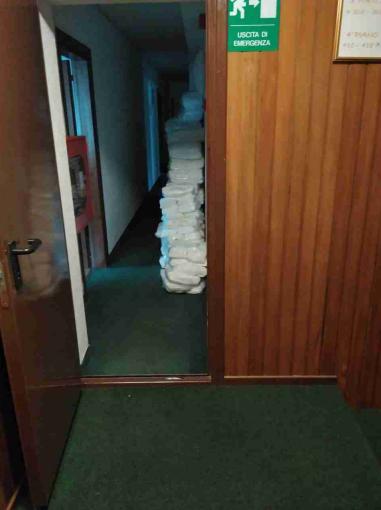
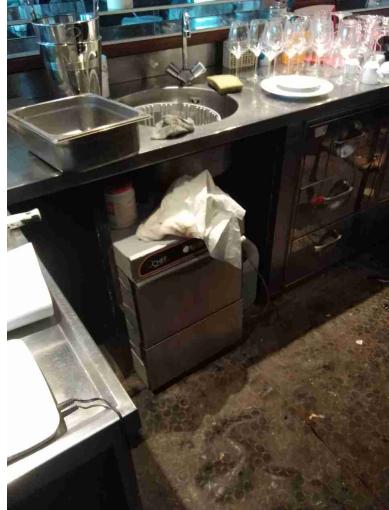
Pavimenti e spazi esterni privi di buche e/o inciampi?	No	<ul style="list-style-type: none"> <li>- segnalare il pericolo di inciampo dovute alle soglie delle varie porte tagliafuoco</li> <li>- bar: eliminare i pericoli di inciampo nella pedana</li> </ul>

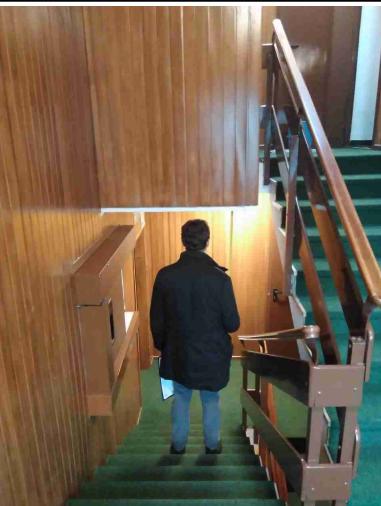
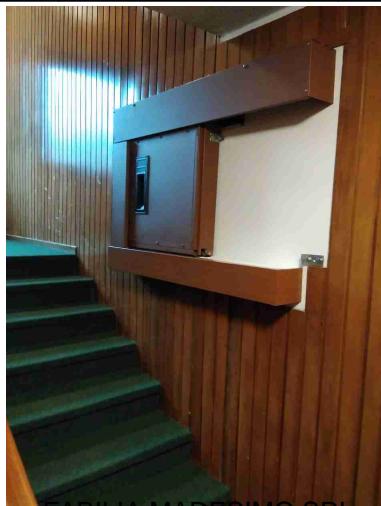
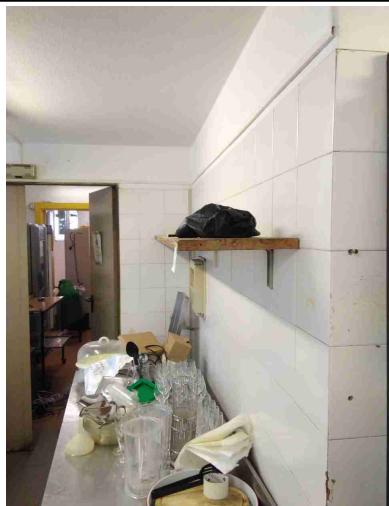
Ingressi e passaggi mantenuti puliti da ingombri?	No	<ul style="list-style-type: none"> <li>- ultimo piano camere: segnalare con bande giallo nere la "trave altezza uomo" lungo la scala principale</li> <li>- proteggere gli spigoli della serranda dei vari vani per scarico biancheria lungo la scala principale ai vari piani</li> <li>- cucina: proteggere gli spigoli delle mensole urtabili ad altezza uomo ed anche quelli della cappa aspiranti</li> </ul>

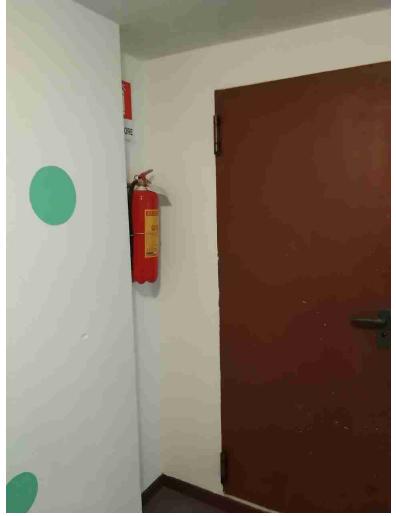
Gli estintori sono installati correttamente (facilmente raggiungibili, cartellonistica corretta, altezza adeguata)?	No	- piano seminterrato: rendere più visibile la posizione degli estintori

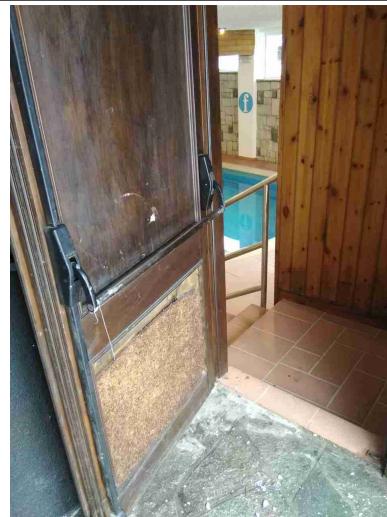
L'allarme antincendio e' efficiente ed adeguatamente segnalato?	Si	
Pulsanti allarme antincendio facilmente raggiungibili?	Si	
Punti di raccolta in caso di evacuazione segnalati?	No	
Gli arredi, tendaggi, la tappezzeria, etc, rispettano l'adeguata reazione al fuoco?	No	<ul style="list-style-type: none"> <li>- verificare la congruenza della reazione al fuoco della moquette lungo la scala interna principale con quanto previsto nel progetto di prevenzione incendi</li> <li>- appartamento tra terzo e secondo piano: materasso privo di omologazione di reazione al fuoco</li> <li>- office biancheria primo piano: verificare nel progetto di prevenzione incendi la necessità di un una porta tagliafuoco</li> </ul>
Sono correttamente posizionate e ben distribuite le planimetrie di evacuazione?	No	<ul style="list-style-type: none"> <li>- non presenti planimetrie con norme di comportamento nelle varie camere al terzo e quarto piano ospiti e staff</li> </ul>

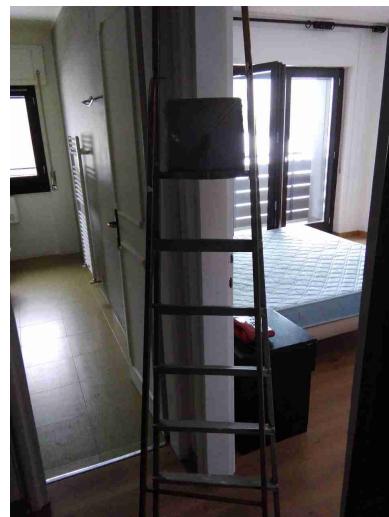
Le scale fisse sono munite di corrimano e di parapetto alto almeno 1m (misurando l'altezza all'inizio del gradino)?	No	<ul style="list-style-type: none"> <li>- Scala interna principale: parapetto di altezza inferiore ad 1m (97 cm)</li> <li>- appartamento tra terzo e secondo piano: ringhiera terrazzo di altezza inferiore ad 1m (98cm)</li> </ul>
Nei gradini scivolosi sono presenti strisce antiscivolo?	Si	
Tutti i luoghi elevati sono muniti di parapetto normale?	No	<ul style="list-style-type: none"> <li>- accesso locale tecnico piscina: predisporre ringhiera a protezione dal rischio di caduta appena entrati e lungo la scala</li> <li>- appartamento piano secondo mezzanino: riparare il parapetto del terrazzo</li> </ul>
Nei soppalchi e' indicata la portata massima?	Non pertinente

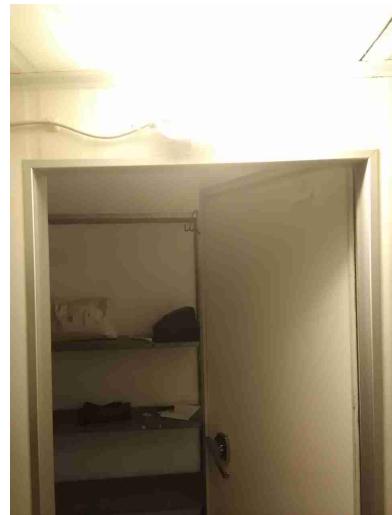
I locali appaiono adeguatamente illuminati (corpi luce puliti, etc)?	No	- cella fresco con all'interno lampada non protetta da plafoniera
--	----	---

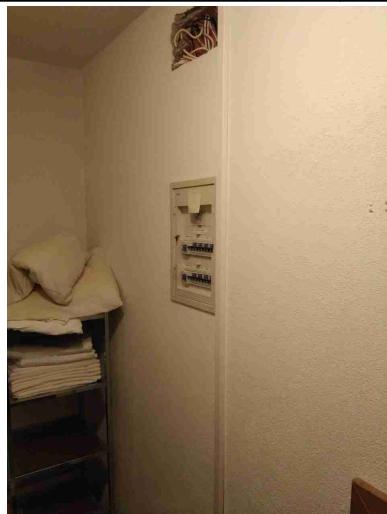
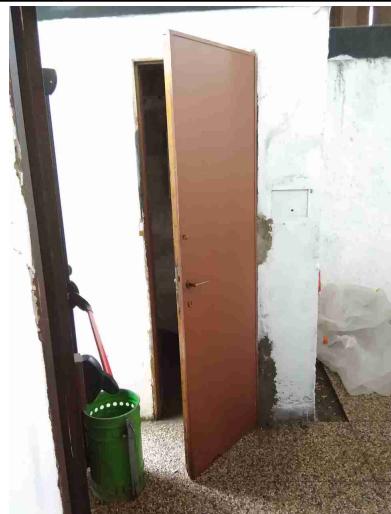
Sui principali quadri elettrici sono presenti i cartelli di Divieto di spegnere incendi con acqua e pericolo folgorazione?	No	- per l'office biancheria primo piano - sulla porta del locale contatori
--	----	---

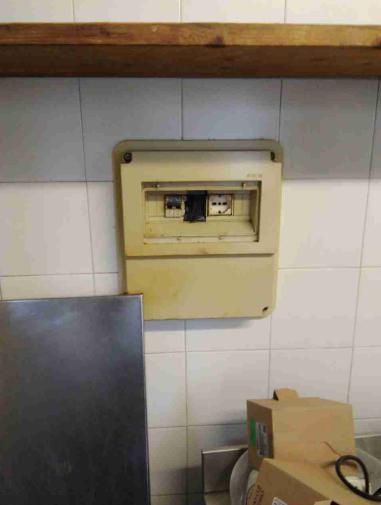
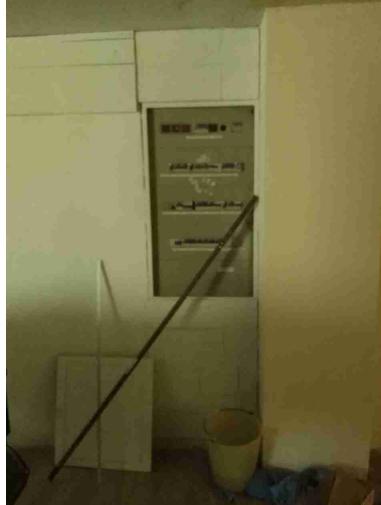
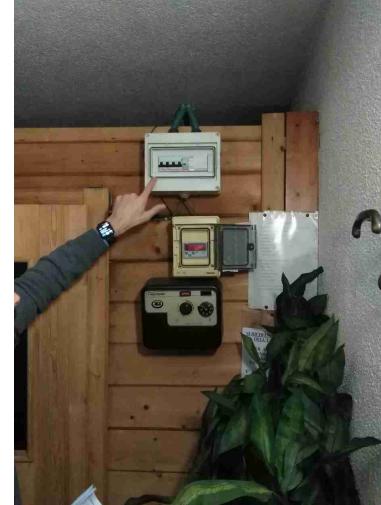
<p>Nei quadri elettrici sono presenti gli sportelli e risultano chiusi?</p>	<p>No</p>	<ul style="list-style-type: none"> <li>- ripristinare sportello il quadro nell'office biancheria primo piano</li> <li>- cucina: varie prese con riparazioni "fai da te"</li> <li>- miniclub: ripristinare lo sportello per il quadro elettrico</li> <li>- cambusa bar: ripristinare lo sportello per il quadro elettrico</li> <li>- quadro elettrico sauna: ripristinare la corretta protezione</li> </ul>

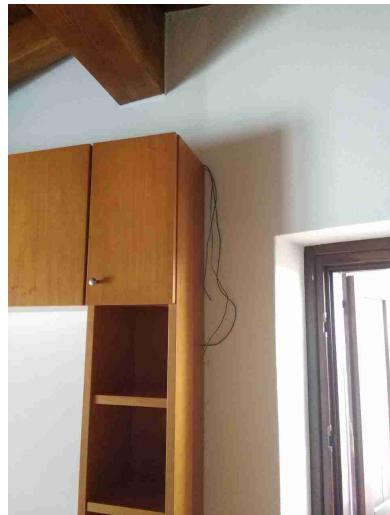
<p>Pulsanti di sgancio corrente elettrica: cartellonistica indicante i pulsanti presente, facilmente visibile e con indicazione delle zone di sgancio?</p>	<p>No</p>	
<p>Sono assenti fonti di rischio causate da una cattiva gestione dell'impianto elettrico (adattatori non conformi, prese elettriche e/o prolunghe rovinate, cavi che creano fonte di inciampo, etc)?</p>	<p>No</p>	<ul style="list-style-type: none"> <li>- appartamento tra terzo e secondo piano: cavi elettrici scoperti al di sopra del letto</li> </ul>

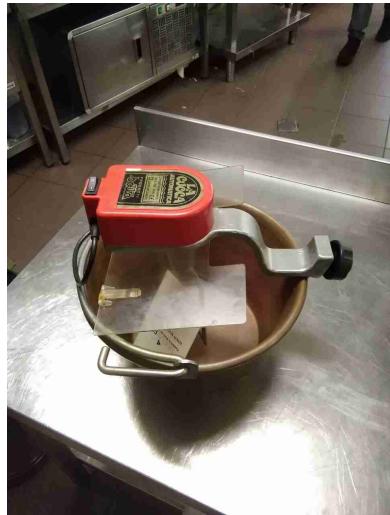
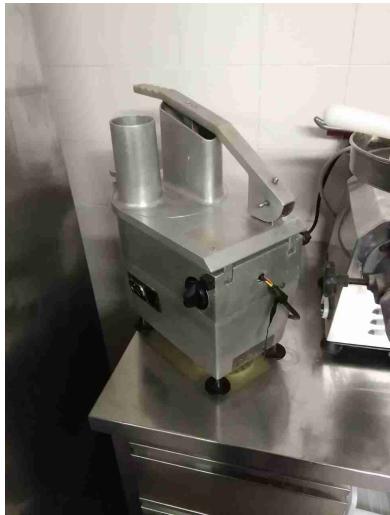
- macchina per polenta priva di schermo con interblocco  
- effettuare manutenzione per il tritaverdure
