Verifica di conformità legislativa

FABILIA MADESIMO SRL

FABILIA MADESIMO SRL - Verifica di conformità legislativa

Madesimo

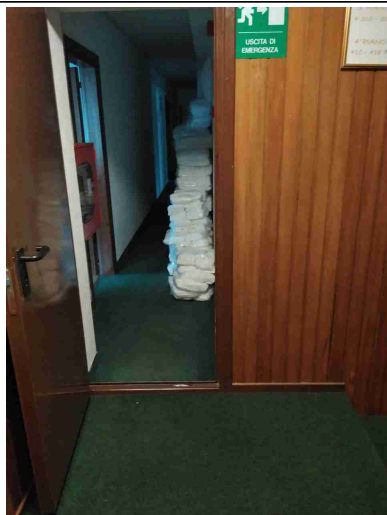
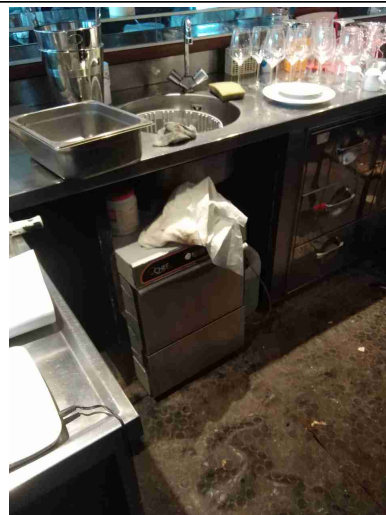
Impianti		
E' stato denunciato e sottoposto a verifica periodica l'impianto di messa a terra?	No	Recuperare copia
E' stato denunciato e sottoposto a verifica periodica l'impianto contro le scariche atmosferiche?	No	Recuperare copia valutazione di autoprotezione dalle scariche atmosferiche
E' stato denunciato e sottoposto a verifica periodica l'impianto termico?	Non pertinente	
Viene effettuata la manutenzione degli impianti di aereazione (aria condizionata, pompe di calore, ...)?	Si	
Sono stati sottoposti a verifica periodica gli ascensori/montacarichi?	No	Recuperare copia
Sono stati denunciati e sottoposti a verifica periodica gli impianti a pressione?	No	Recuperare copia
Sicurezza delle strutture		
Pavimenti e spazi esterni privi di buche e/o inciampi?	No	<ul style="list-style-type: none"> - segnalare il pericolo di inciampo dovute alle soglie delle varie porte tagliafuoco - bar: eliminare i pericoli di inciampo nella pedana

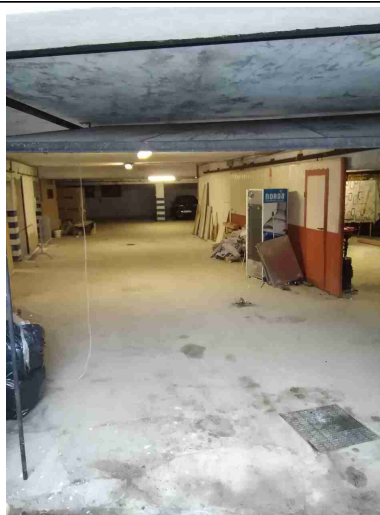
Sicurezza delle strutture		
Segnalazione aggiuntiva n. 1	No	<ul style="list-style-type: none"> - cucina: ripiano da lavoro in precarie condizioni di stabilità - area dispense: infiltrazioni da soffitto con sgocciolamenti a terra e pericolo scivolamento
Segnalazione aggiuntiva n. 2	No	<ul style="list-style-type: none"> - sala ristorante: eliminare il cavo elettrico a terra nei pressi del banco buffet - autorimessa: sconnessioni da riparare all'ingresso
Segnalazione aggiuntiva n. 3	No	<p>Lavanderia:</p> <ul style="list-style-type: none"> - segnalare con bande giallo/nere ed imbottitura la tubazione ad altezza uomo - predisporre istruzioni di sicurezza antincendio per l'asciugatrice - ripristinare le varie sconnessioni a pavimento
Prevenzione incendi		
Gli estintori sono installati correttamente (facilmente raggiungibili, cartellonistica corretta, altezza adeguata)?	No	<ul style="list-style-type: none"> - piano seminterrato: rendere più visibile la posizione degli estintori - piano terra: predisporre i cartelli per gli estintori nella zona reception - autorimessa: posizionare gli estintori secondo il piano di emergenza

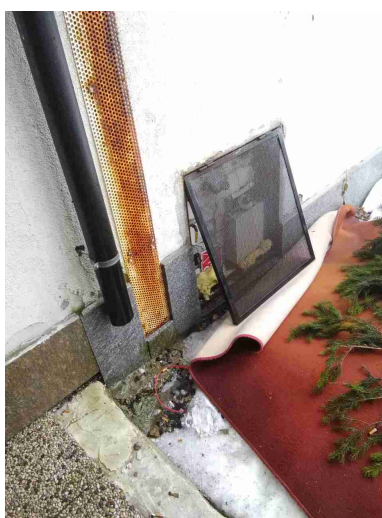
Gli idranti sono installati correttamente (facilmente raggiungibili, adeguatamente segnalati, buone condizioni, etc)?

No

Le valvole del gas sono segnalate e sono facilmente raggiungibili?

Completare la segnaletica mancante per il naspo nella zona reception

Riposizionare cartello per la valvola esterna

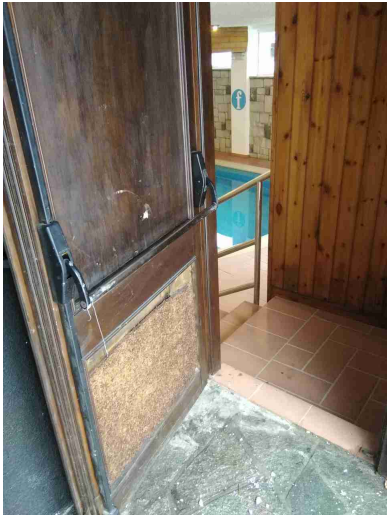
Prevenzione incendi		
Le uscite di emergenza sono libere da ingombri, segnalate e facilmente apribili verso l'esodo?	No	<ul style="list-style-type: none"> - secondo piano e sondo piano mezzanino: predisporre cartelli per il percorso di esodo lungo il corridoio - zona dispense: riposizionare i cartelli di esodo - miniclub: apporre i cartelli di esodo in modo tale che siano visibili nelle varie zone del locale - zona palestra piscina: predisporre cartelli di esodo
Uscite di emergenza con sistemi di apertura omologati CE?	No	<ul style="list-style-type: none"> - piano primo mezzanino: uscita di emergenza verso l'esterno priva di "maniglione antipanico" - miniclub: ex ingresso discoteca con maniglione da riparare e non marcato CE - uscita di emergenza piscina: maniglione non marcato CE
<div style="display: flex; justify-content: space-around;">

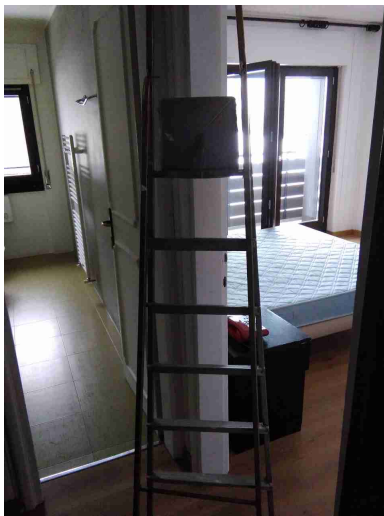
Prevenzione incendi		
Segnalazione aggiuntiva n. 3	No	Autorimessa: all'ingresso predisporre cartello con i vari divieti
Scale soppalchi e luoghi con pericolo di caduta		
Le scale portatili sono in buone condizioni e conformi alla norma UNI 131?	No	- Scala non conforme rilevata al terzo piano

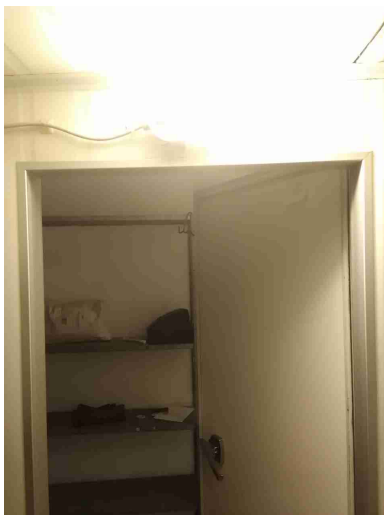
Immagazzinamento		
Scaffalature in buone condizioni (ancorate, indicazione portata)?	No	- assente cartello della portata massima nelle varie scaffalature delle dispense
Le merci impilate verticalmente risultano stabili?	No	Autorimessa: predisporre cartello privato - divieto di accesso nell'area di deposito della proprietà
Bacini di raccolta per raccogliere eventuali liquidi che fuoriescono?	No	Da predisporre per i fusti dei prodotti chimici della piscina ed eventuali prodotti corrosivi in lavanderia e depositi
Illuminazione		
I locali appaiono adeguatamente illuminati (corpi luce puliti, etc)?	No	- cella fresco con all'interno lampada non protetta da plafoniera

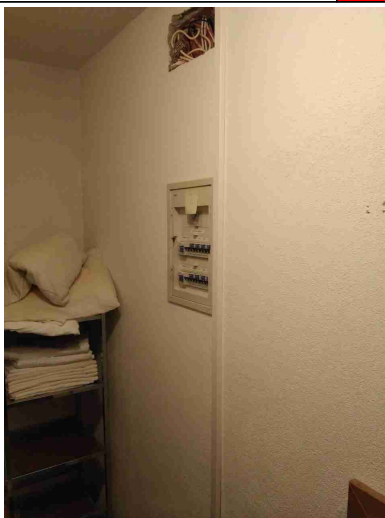
Sui principali quadri elettrici sono presenti i cartelli di Divieto di spegnere incendi con acqua e pericolo folgorazione?

No

- per l'office biancheria primo piano
- sulla porta del locale contatori

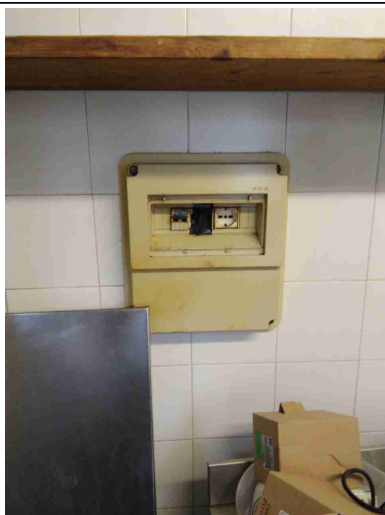
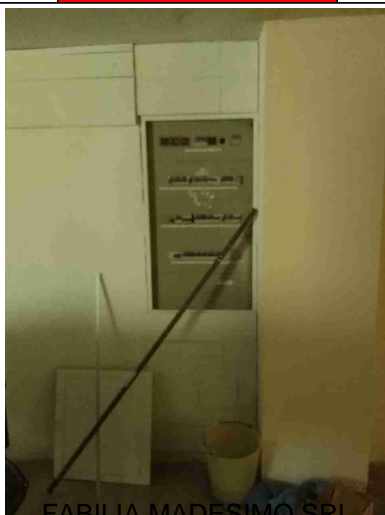
Nei quadri elettrici sono presenti gli sportelli e risultano chiusi?

No

- ripristinare sportello il quadro nell'office biancheria primo piano
- cucina: varie prese con riparazioni "fai da te"
- miniclub: ripristinare lo sportello per il quadro elettrico
- cambusa bar: ripristinare lo sportello per il quadro elettrico
- quadro elettrico sauna: ripristinare la corretta protezione

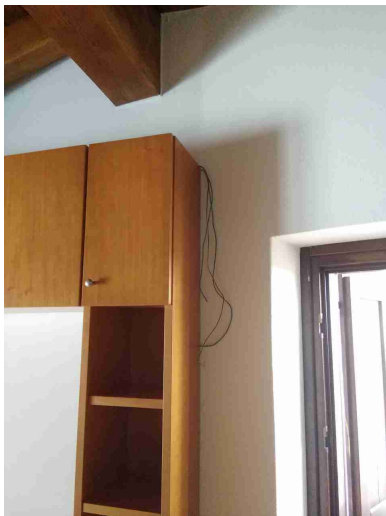
Rischio elettrico		
Pulsanti di sgancio corrente elettrica: cartellonistica indicante i pulsanti presente, facilmente visibile e con indicazione delle zone di sgancio?	No	
Sono assenti fonti di rischio causate da una cattiva gestione dell'impianto elettrico (adattatori non conformi, prese elettriche e/o prolunghie rovinate, cavi che creano fonte di inciampo, etc)?	No	- appartamento tra terzo e secondo piano: cavi elettrici scoperti al di sopra del letto

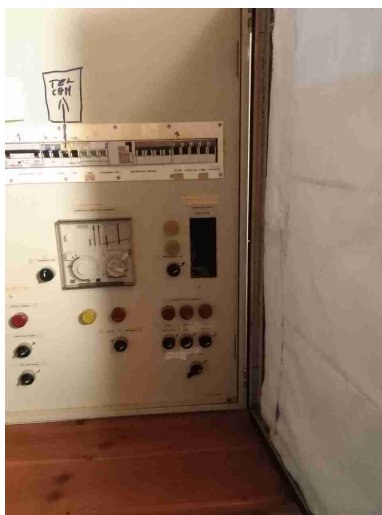
Segnalazione aggiuntiva n. 1	No	Zona palestra piscina: coprire le aperture nel quadro elettrico

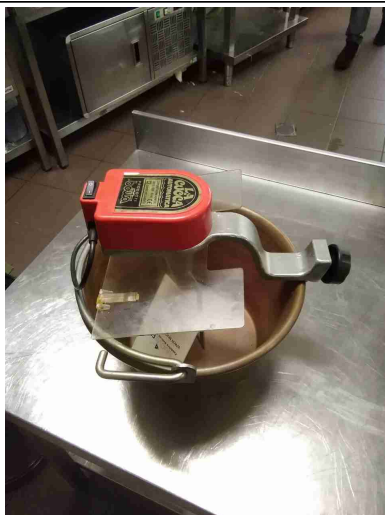
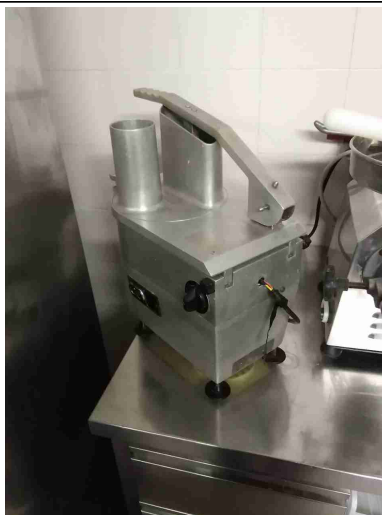
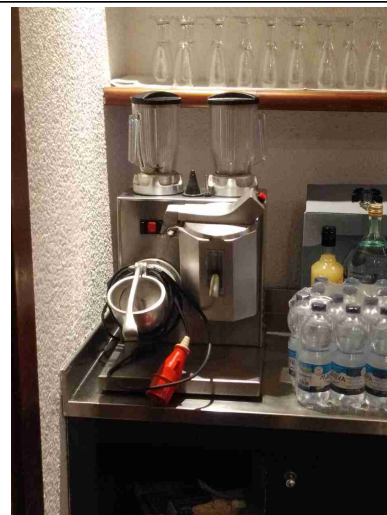
Le protezioni risultano in buone condizioni?

No

- macchina per polenta priva di schermo con interblocco
- effettuare manutenzione per il tritaverdure
- frullatore e tritagliaccio bar: privi di interblocco di protezione e antiriavvio
