# Verifica di conformità legislativa

## PIOLANTI S.R.L. Colonnella (TE)

PIOLANTI S.R.L. Colonnella (TE) - Verifica di conformità legislativa

12-1-2021

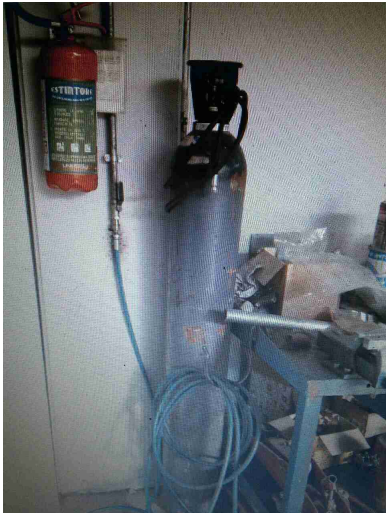
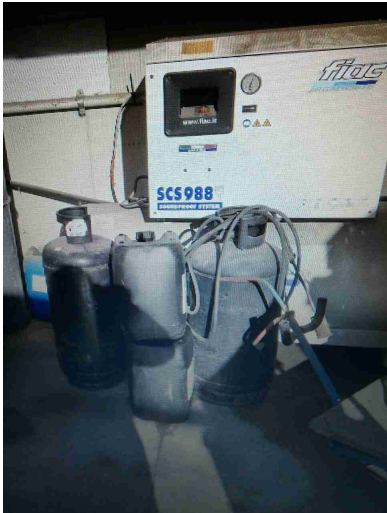
<b>Sicurezza delle strutture</b>		
Passaggi per pedoni ben delimitati?	No	definire la aree di passaggio dei pedoni e le zone ove avvengono le lavorazioni sui mezzi
Nelle vetrate sono assenti fratture o vetri fragili che possono causare pericoli di infortuni?	Si	
Sono presenti adeguati spogliatoi (armadietti, docce, posti a sedere) e sono mantenuti in un corretto stato di igiene?	Si	
Segnalazione aggiuntiva n. 1	No	bombole da saldatura: fissare a parete, suddividere per tipologia e le piene dalle vuote
<div style="display: flex; justify-content: space-around;">

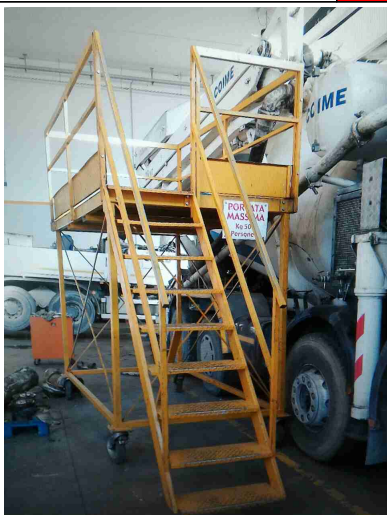
la piattaforma munita di scala di accesso (autocostruita) non risulta marcata CE. Manca di fermapiè lungo la scala di accesso e i gradini risultano estremamente ripidi rappresentando un pericolo di caduta. Eliminare tutte le scalette autocostruite prive di parapetto.

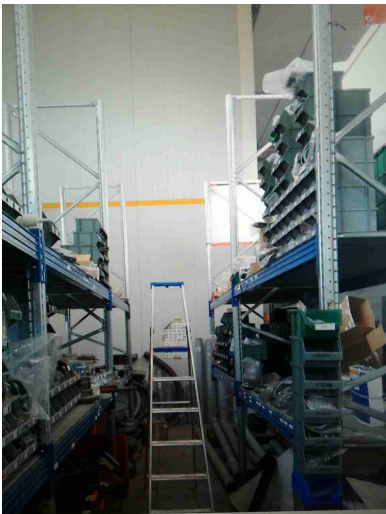
Immagazzinamento		
<p>Scaffalature in buone condizioni (ancorate, indicazione portata)?</p>	<p>No</p>	<p>scaffalature non ancorate a terra, mancano di controventatura e di indicazione della portata massima ammessa</p>

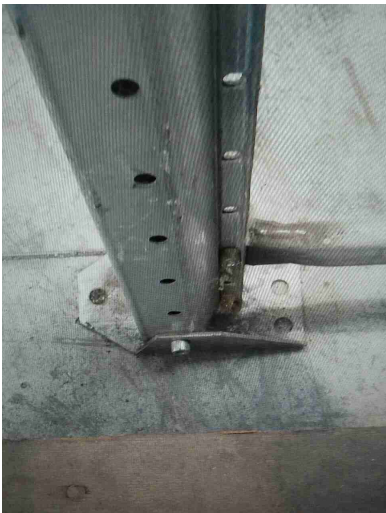
<p>I montanti frontali delle scaffalature urtabili dai carrelli elevatori o altri mezzi sono dotati di paracolpi?</p>	<p>No</p>	<p>installare protezioni ai montanti delle scaffalature.</p>

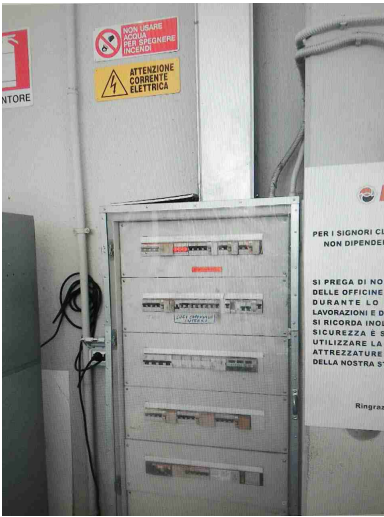
<p>Sono assenti fonti di rischio causate da una cattiva gestione dell'impianto elettrico (adattatori non conformi, prese elettriche e/o prolunghe rovinate, cavi che creano fonte di inciampo, etc)?</p>	<p>No</p>	<p>chiudere le scatole di derivazione dell'impianto elettrico (antibagno)</p>

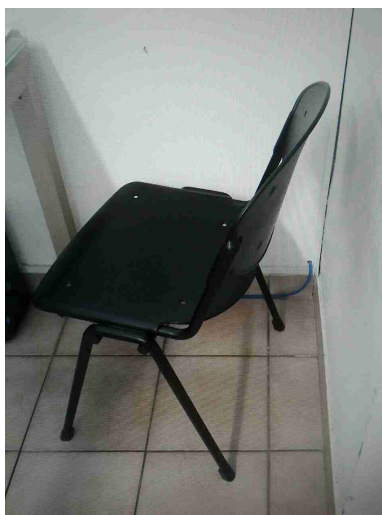
Le cassette sono segnalate chiaramente e facilmente accessibili?	No	segnalare la cassetta con la cartellonistica specifica
<b>Rischi ufficio</b>		
Buona condizione delle sedie?	No	dotare la postazione di una sedia da videoterminale a norma

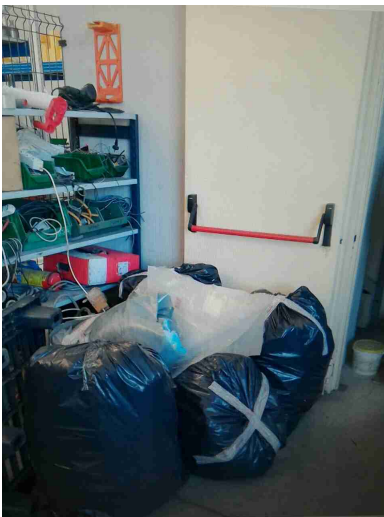
<b>Rischi ufficio</b>		
Gli schermi sono orientati in modo da ridurre abbagli e riflessi dalle fonti di luce oppure sono dotati di sistemi parasole?	Si	presenti veneziane alle finestre
<b>Rifiuti</b>		
Segnalazione aggiuntiva n. 1	No	eliminare i sacchi di rifiuti depositati a terra percepiscono costituire un pericolo di inciampo e vanno ad aumentare il carico d'incendio
