Verifica di conformità legislativa

COMUNE DI MISANO ADRIATICO - PALAZZO BIANCHINI

08-10-2019

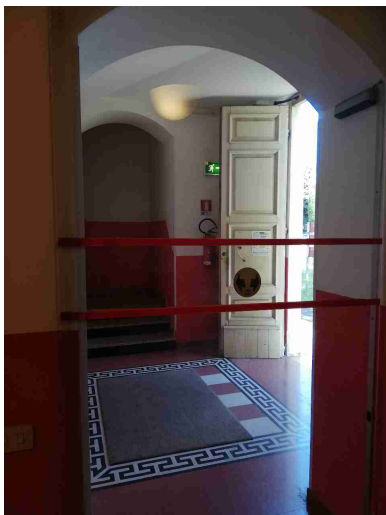
Sicurezza delle strutture		
Nelle vetrate sono assenti fratture o vetri fragili che possono causare pericoli di infortuni?	Si	
Segnalazione aggiuntiva n. 1	No	installare cartellonistica di divieto di utilizzo dell'ascensore in caso di incendio
Prevenzione incendi		
Gli estintori sono installati correttamente (facilmente raggiungibili, cartellonistica corretta, altezza adeguata)?	Si	
Le valvole del gas sono segnalate e sono facilmente raggiungibili?	Si

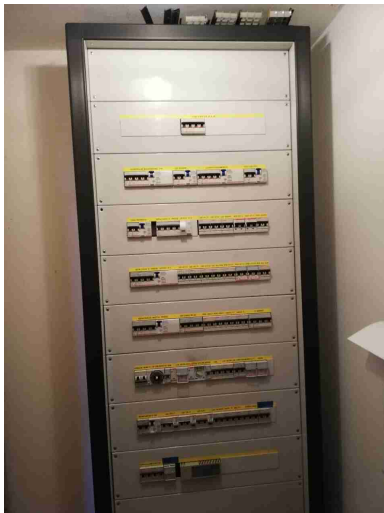
Illuminazione		
Gli ambienti sono dotati di adeguati sistemi di schermatura dal sole?	No	installare veneziane alle finestre degli uffici
Rischio elettrico		
Sui principali quadri elettrici sono presenti i cartelli di Divieto di spegnere incendi con acqua e pericolo folgorazione?	No	installare cartellonistica indicante il pericolo di elettrocuzione e il divieto di spegnimento con acqua;

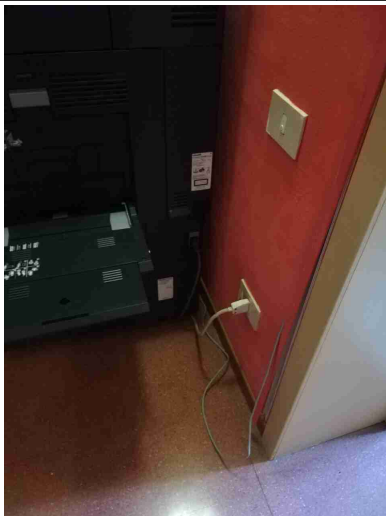
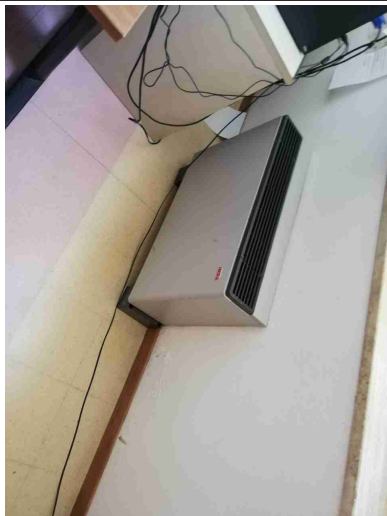
Rischi ufficio		
Buona condizione delle sedie?	Si	
Scrivanie in buone condizioni?	Si	
I cavi nelle postazioni PC sono disposti in modo tale da evitare inciampi e cadute?	No	eliminare i cavi sparsi in modo tale da evitare il pericolo di inciampo; installare idonee canaline passacavo o spirali raccogli cavi
<div>

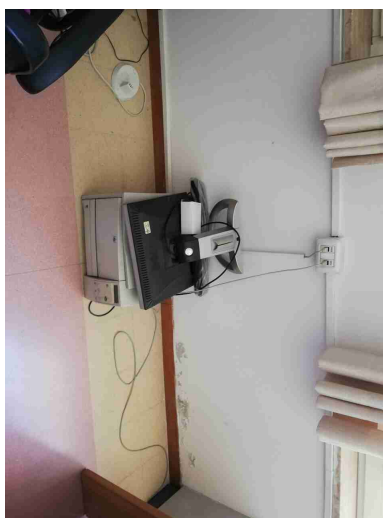
Rischi ufficio		
Segnalazione aggiuntiva n. 2	No	eliminare il materiale elettrico ed elettronico obsoleto e posizionato a terra

Segnalazione aggiuntiva n. 3	No	eliminare le cause dell'umidità di risalita e delle infiltrazione di acqua dal tetto. Dopo di che occorre, ripristinare l'intonaco ammalorato e procedere con la ritinteggiatura delle pareti
