Verifica di conformità legislativa

INDEL B SPA - STABILIMENTO PRINCIPALE

INDEL B SPA - STABILIMENTO PRINCIPALE - Verifica di conformità legislativa

17-06-2019

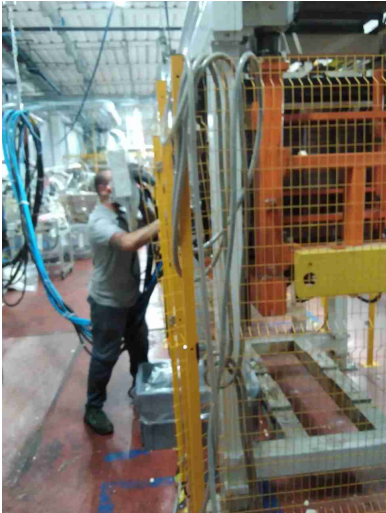
Altre autorizzazioni		
		presentare non oltre 6 mesi prima della scadenza)
Sicurezza delle strutture		
Pavimenti e spazi esterni privi di buche e/o inciampi?	Si	
Ingressi e passaggi mantenuti puliti da ingombri?	Si	
Locali con accesso interdetto: i locali di deposito, locali tecnici e locali con accesso regolamentato sono provvisti di cartello di Divieto di accesso ai non addetti?	No	Predisporre cartello di divieto di accesso ai non addetti nel retro delle schiumatrici
Passaggi per pedoni ben delimitati?	No	Seguir relazione specifica (come da commessa in essere)

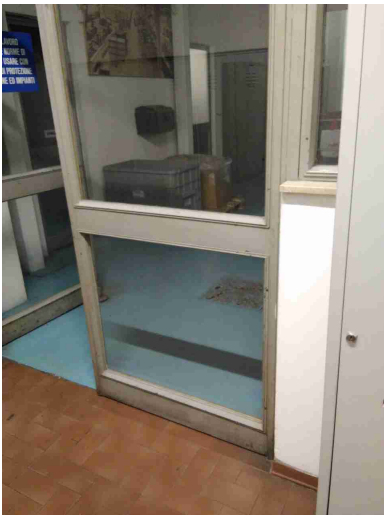
Sicurezza delle strutture		
Passaggi per carrelli e mezzi ben definiti?	No	Seguir relazione specifica (come da commessa in essere)
Nelle vetrature sono assenti fratture o vetri fragili che possono causare pericoli di infortuni?	No	Vetri fragili in porte zonaspogliatoi

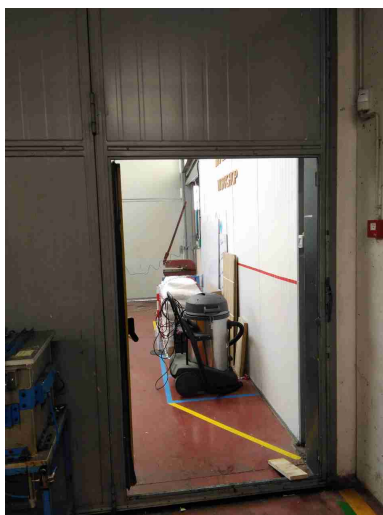
Segnalazione aggiuntiva n. 3

Segnalare con cartello pericolo di inciampo le soglie delle porte in schiumatura

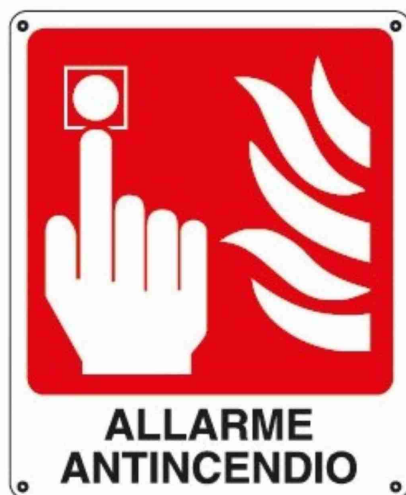
Prevenzione incendi		
Gli idranti sono installati correttamente (facilmente raggiungibili, adeguatamente segnalati, buone condizioni, etc)?	Si	
Le valvole del gas sono segnalate e sono facilmente raggiungibili?	Si	
I tubi (interni ed esterni) di adduzione del combustibile sono colorati di giallo?	Si	
Le uscite di emergenza sono libere da ingombri, segnalate e facilmente apribili verso l'esodo?	Si	
Uscite di emergenza con sistemi di apertura omologati CE?	Si	
L'allarme antincendio e' efficiente ed adeguatamente segnalato?	No	- termoformatura: predisporre cartelli per i pulsanti dell'allarme sonoro

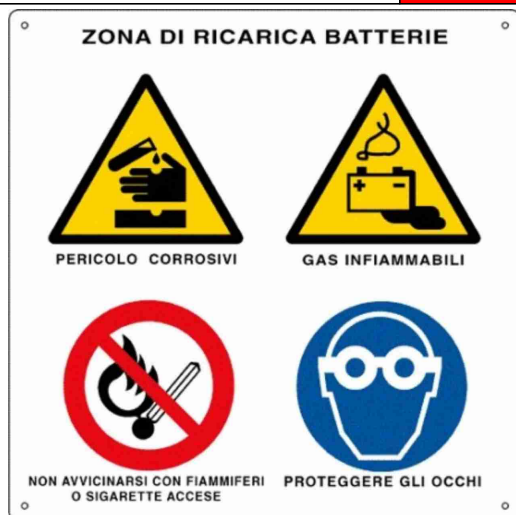
Le zone ATEX sono segnalate?

No

Predisporre cartelli per area ricarica carrelli elevatori

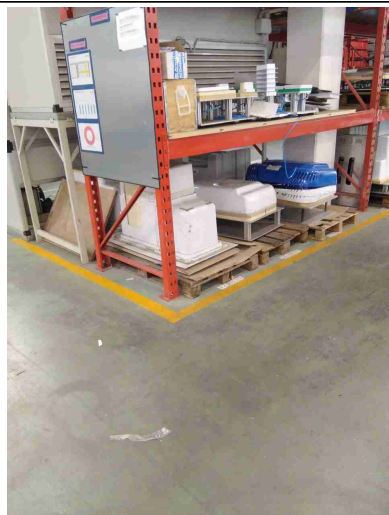
Scale soppalchi e luoghi con pericolo di caduta		
Le scale portatili sono in buone condizioni e conformi alla norma UNI 131?	Si	
Le scale portatili utilizzate per lavori elettrici sono di un materiale dielettrico?	Non pertinente	
Le scale fisse sono munite di corrimano e di parapetto alto almeno 1m (misurando l'altezza all'inizio del gradino)?	No	1) scala ingresso principale con parapetto e ringhiera inferiore ad 1m2) scala a chiocciola da ufficio produzione con parapetto inferiore ad 1m (82cm)
Nei gradini scivolosi sono presenti strisce antiscivolo?	Si	
Tutti i luoghi elevati sono muniti di parapetto normale?	Non pertinente	
Immagazzinamento		
Scaffalature in buone condizioni (ancorate, indicazione portata)?	No	- da completare cartello portate nello stabilimento principale
I montanti frontali delle scaffalature urtabili dai carrelli elevatori o altri mezzi sono dotati di paracolpi?	No	- da predisporre in termoformatura- da completare nello stabilimento principale

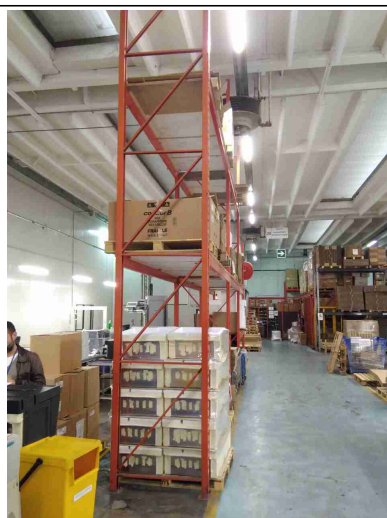
Nelle scaffalature singole non a parete sono previste reti di contenimento per la merce?

No

Presenti scaffalature singole in- linea 5- schiumatura-reparto lamiere

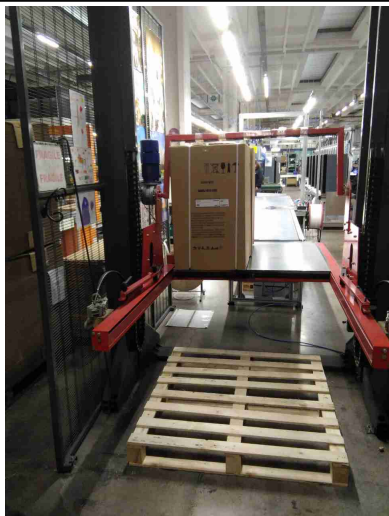
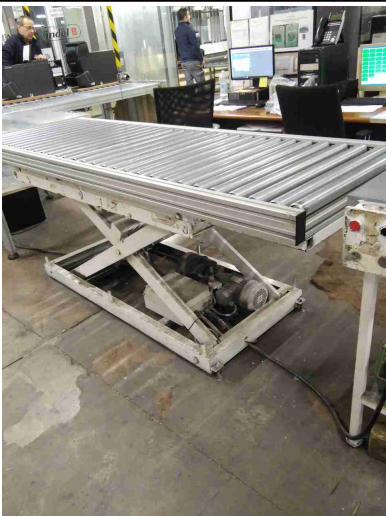
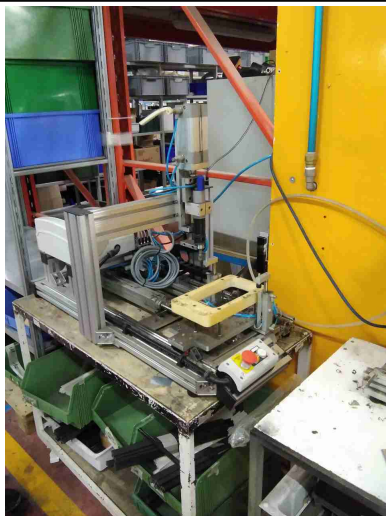
Rischio elettrico		
Nei quadri elettrici sono presenti gli sportelli e risultano chiusi?	Si	
Pulsanti di sgancio corrente elettrica: cartellonistica indicante i pulsanti presente, facilmente visibile e con indicazione delle zone di sgancio?	No	- identificare le zone di intervento dei vari pulsanti di sgancio elettrico
Attrezzi elettrici portatili mantenuti in buone condizioni?	Si	
Sono assenti fonti di rischio causate da una cattiva gestione dell'impianto elettrico (adattatori non conformi, prese elettriche e/o prolunghe rovinate, cavi che creano fonte di inciampo, etc)?	Si	
Macchine ed attrezzature		
Le protezioni risultano in buone condizioni?	No	- pallettizzatore linea 3-4: non presenti blocchi di accesso; predisporre cartello pericolo schiacciamento piedi- tavolo mobile a rulli linea 1-2: non presente marcatura CE, non presente sistema di arresto durante la discesa in caso di presenza degli arti inferiori, predisporre cartello pericoli schiacciamento piedi- vasca collaudo basamenti obl: non presente omologazione CE- fresa reparto schiumatura: non presente omologazione CE- fresa piccola: non presente omologazione CE- officina: diversi trapani a colonna senza protezione al mandrino con interblocco -

pressa in officina senza omologazione CE- pressa CR195 autocostruita in schiumatura

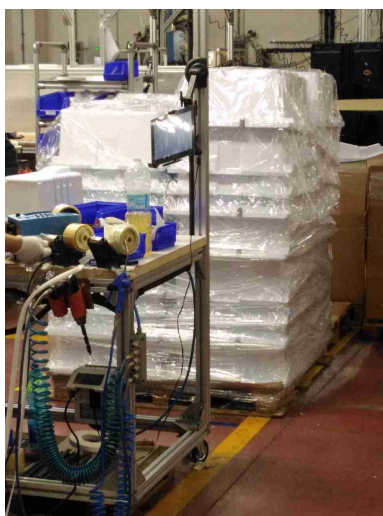
Tutti i contenitori sono etichettati correttamente?

No

Viste alcune bottiglie anonime in termoformatura

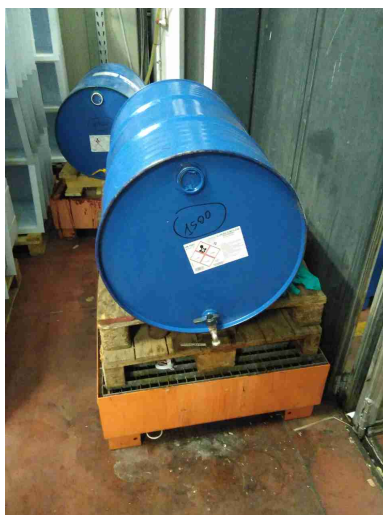
E' presente un deposito dedicato per prodotti chimici ed e' opportunamente segnalato?

No

Predisporre sistema idoneo di contenimento e accesso ai fusti di cloruro di metilene

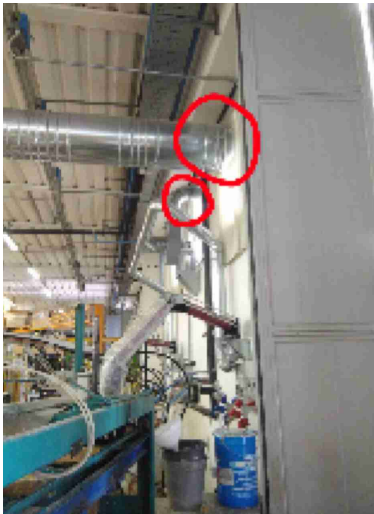
Emissioni in atmosfera		
Le emissioni sono identificate con cartello?	No	Da completare per nuova zona schiumatrici

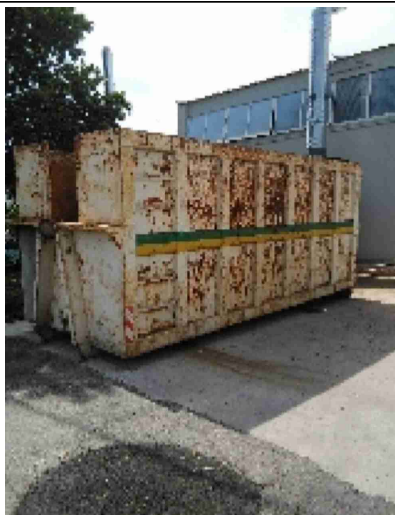
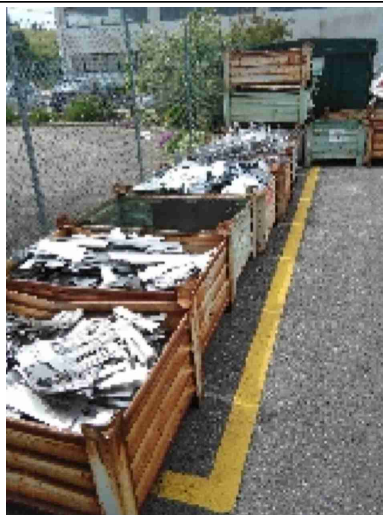
Tutti i rifiuti prodotti sono stati classificati ed a tutti e' stato assegnato un codice CER, compreso il relativo contenitore?

No

- Segnalare stallo nuovo container
- cartone vicino termoformatura
- Reparto lamiere Indel B
- laser: da segnalare divisione ferro, acciaio e coprire cassoni

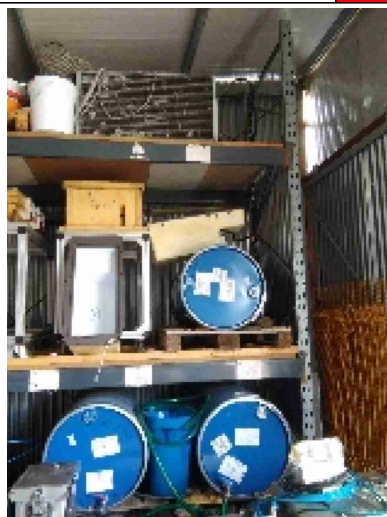
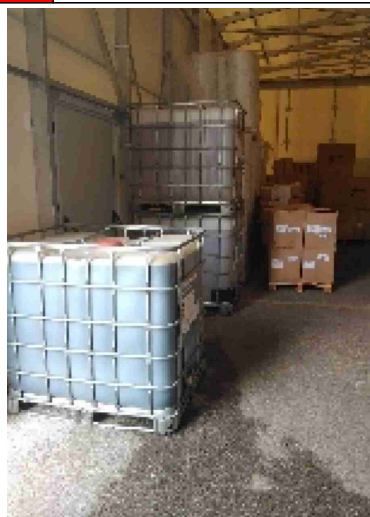
Tutti i rifiuti sono stoccati correttamente: coperti e con bacino di contenimento per liquidi?

No

Deposito stampi schiumatura:
- assenza di bacino per fusti trielina
- magazzino linea 10: assenza bacini
per cisterna polioliio, isocianato
