# Verifica di conformità legislativa

## NEXION SPA - UNIPERSONALE

NEXION SPA - UNIPERSONALE - Verifica di conformità legislativa

29-05-2023 09:17:36

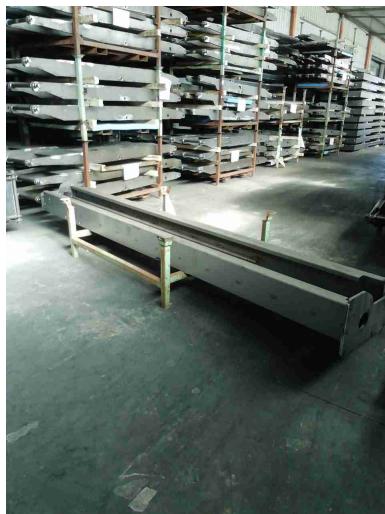
Pavimenti e spazi esterni privi di buche e/o inciampi?	Si	
Ingressi e passaggi mantenuti puliti da ingombri?	No

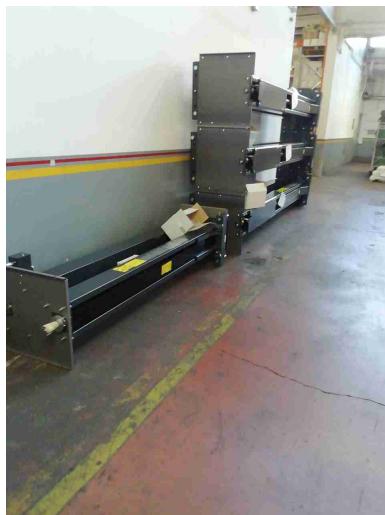
Sono presenti adeguati spogliatoi (armadietti, docce, posti a sedere) e sono mantenuti in un corretto stato di igiene?	No	migliorare con pance e/o sedie
Segnalazione aggiuntiva n. 1	No	liberare le vie di passaggio dal materiale stoccatato

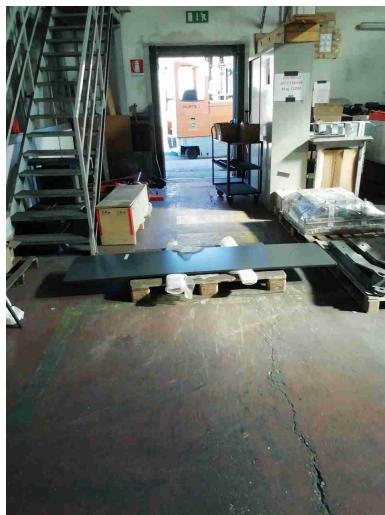
I tubi (interni ed esterni) di adduzione del combustibile sono colorati di giallo?	Si	
Le uscite di emergenza sono libere da ingombri, segnalate e facilmente apribili verso l'esodo?	No

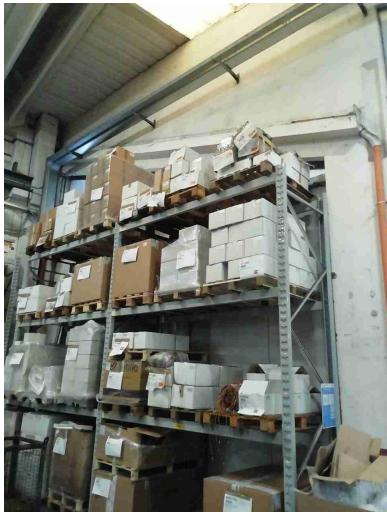
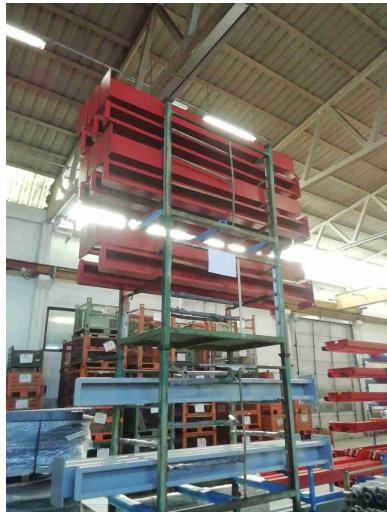
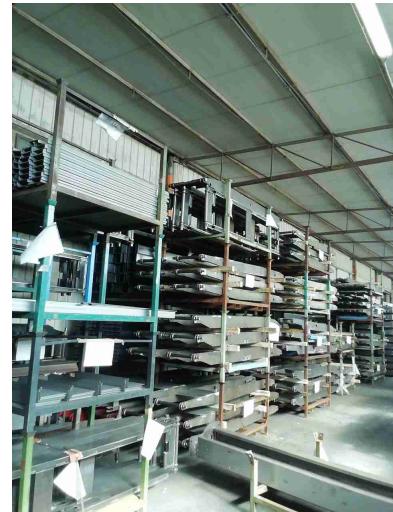
Scaffalature in buone condizioni (ancorate, indicazione portata)?	Si	
I montanti frontali delle scaffalature urtabili dai carrelli elevatori o altri mezzi sono dotati di paracolpi?	Si	installati nuovi montanti e para urti nelle scaffalature
Nelle scaffalature singole non a parete sono previste reti di contenimento per la merce?	Si	
Gli elementi urtabili dai carrelli elevatori o altri mezzi sono segnalati con bande gialle/nere?	Si	
I materiali stoccati sono correttamente imballati?	No

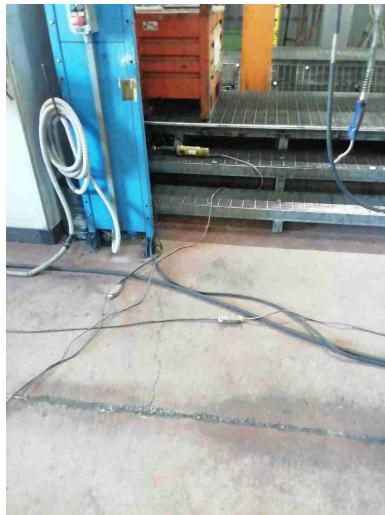
Sono assenti fonti di rischio causate da una cattiva gestione dell'impianto elettrico (adattatori non conformi, prese elettriche e/o prolunghe rovinate, cavi che creano fonte di inciampo, etc)?

No

adottare prese elettriche con aggancio 'industriale'. raccogliere i cavi da terra

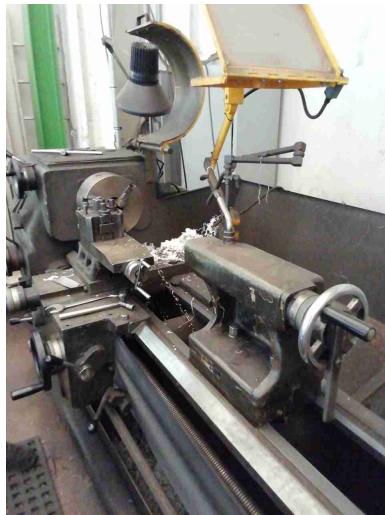
Le macchine e le attrezzaure sono mantenute pulite?	No	
---	----	--

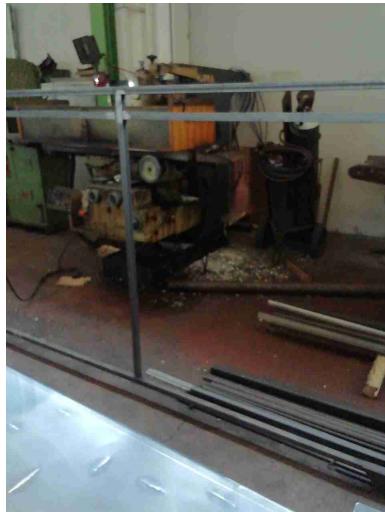
Il pavimento intorno alle macchine e' mantenuto pulito?

No

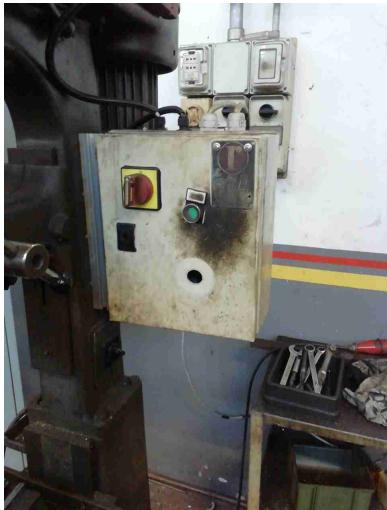
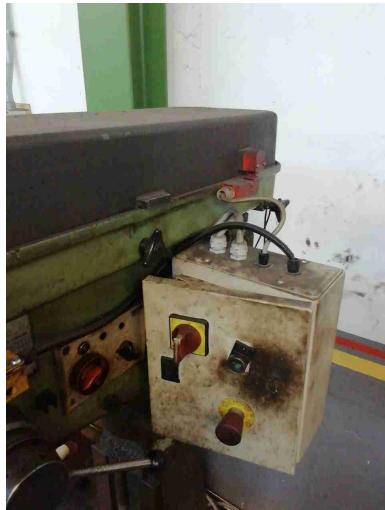
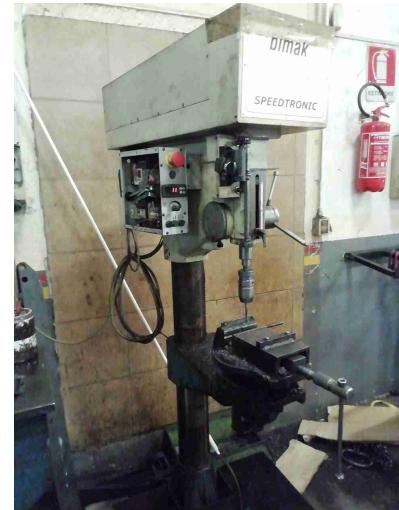
Le protezioni risultano in buone condizioni?

No

alcune protezioni eluse in officina: fresatrice, tornio. sega a nastro per legno carpenteria: trapano da proteggere

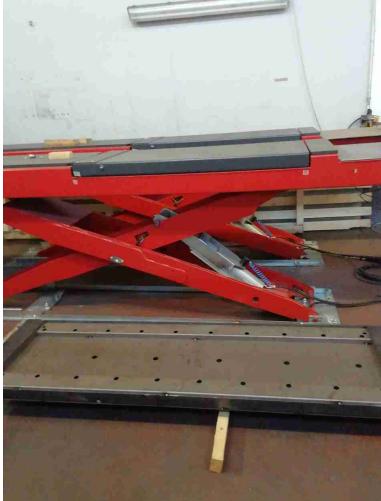
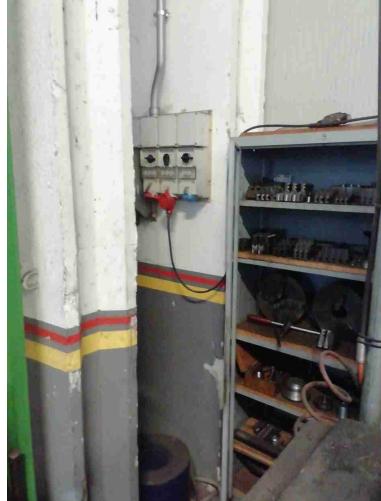
Segnalazione aggiuntiva n. 3	No	le macchine in collaudo devono essere protette dall'accesso .staccare dall'alimentazione la sega a nastro OPUS

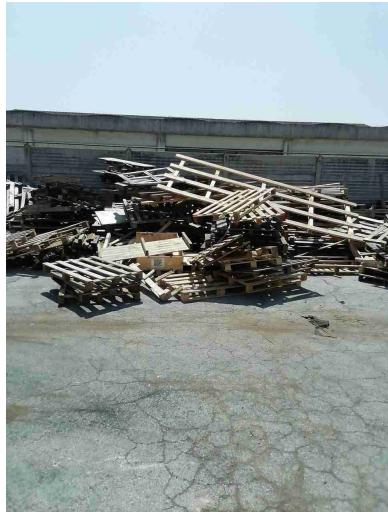
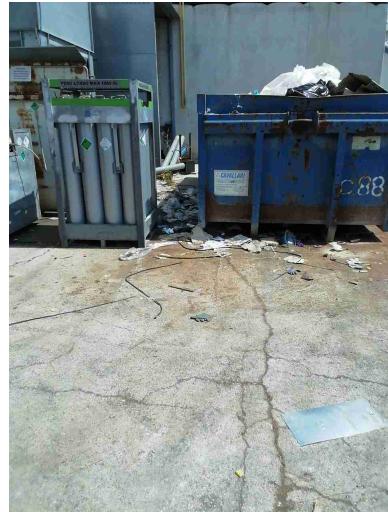
Tutti i rifiuti sono stoccati correttamente: coperti e con bacino di contenimento per liquidi?	No	
--	----	--
