# Verifica di conformità legislativa

## LICEO CLASSICO STATALE T. MAMIANI - campus

LICEO CLASSICO STATALE T. MAMIANI - campus - Verifica di conformità legislativa

17-09-2020 08:29:08

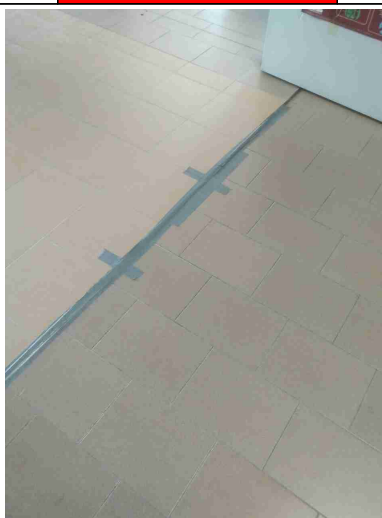
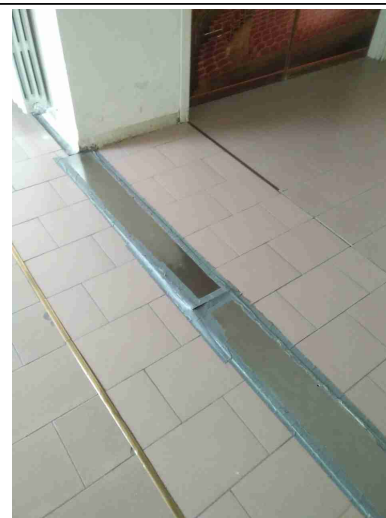
Pavimenti e spazi esterni privi di buche e/o inciampi?

Copertura palestra rovinata  
Al secondo piano mattonella che si stacca  
Inciampi nella rampa di acceso/uscita  
Pericolo di inciampo nel corridoio davanti all'aula59 e davanti all'aula magna

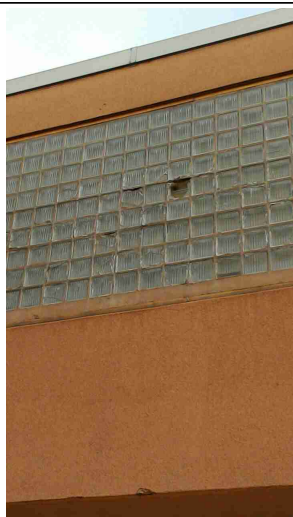
Nelle vetrate sono assenti fratture o vetri fragili che possono causare pericoli di infortuni?

Presenza di vetrate rotte e cedimenti atrio aula docenti

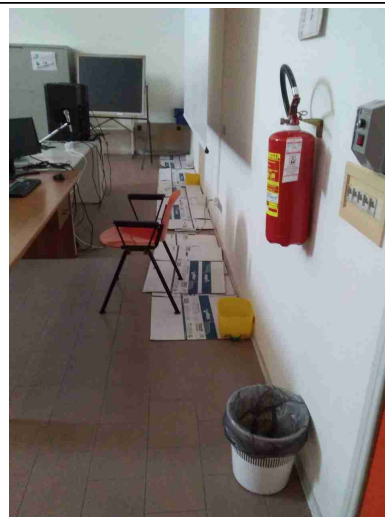
Segnalazione aggiuntiva n. 1

presenza di infiltrazioni..  
Anche in aula 60, 62

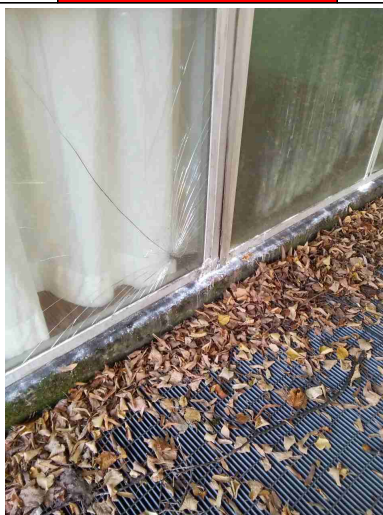
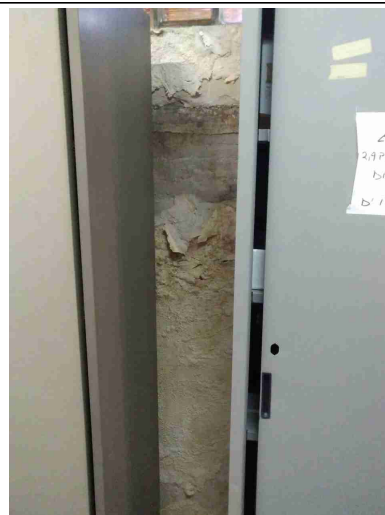
Segnalazione aggiuntiva n. 2

Cedimento nel bagno donne  
al secondo piano lato uffici  
Ulteriori infiltrazioni nelle scale  
di emergenza  
Infiltrazioni presso magazzino  
bidelli

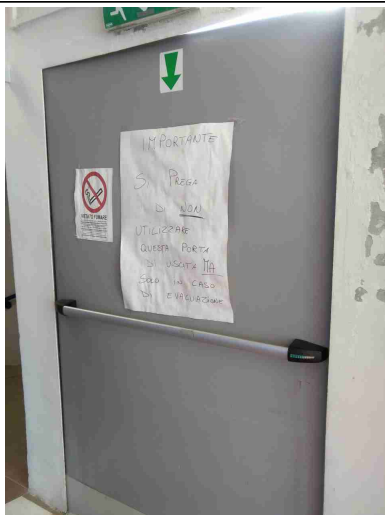
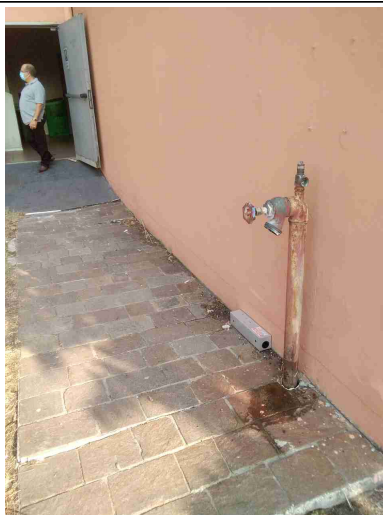
Le uscite di emergenza sono libere da ingombri, segnalate e facilmente apribili verso l'esodo?

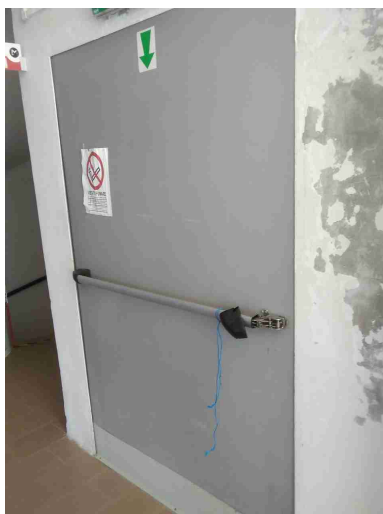
Uscite di emergenza con sistemi di apertura omologati CE?

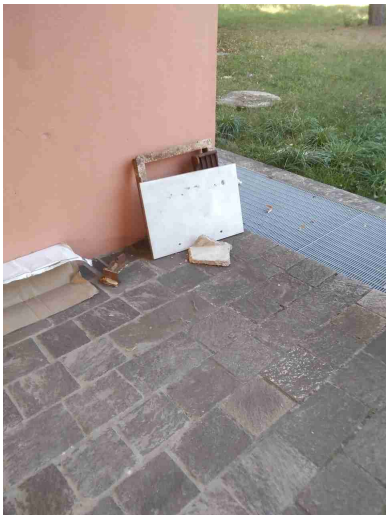
Prevenzione incendi		
Punti di raccolta in caso di evacuazione segnalati?	No	
Presidi antincendio controllati semestralmente	Si	
Segnalazione aggiuntiva n. 1	No	Fuori delle uscite di emergenza sono presenti tombini rotti che possono essere causa di inciampo e grave pericolo in caso di emergenza o durante le prove di evacuazione. Materiale di risulta dopo ripristino abbandonato in prossimità delle vie di fuga
<div>

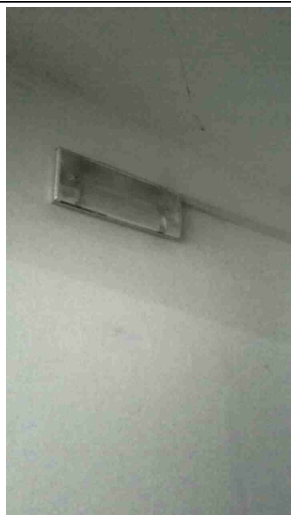
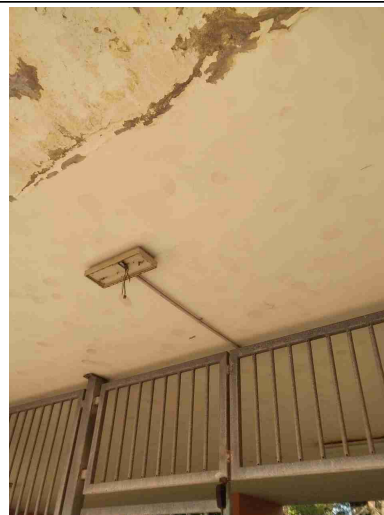
Luci di emergenza mantenute in buono stato di efficienza

Verificare il corretto funzionamento delle luci di emergenza

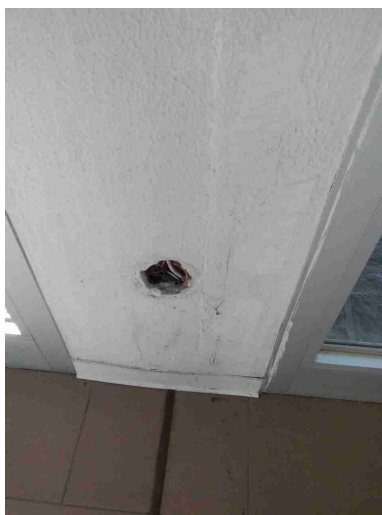
Sui principali quadri elettrici sono presenti i cartelli di Divieto di spegnere incendi con acqua e pericolo folgorazione?	Si	
Nei quadri elettrici sono presenti gli sportelli e risultano chiusi?	Si	
Pulsanti di sgancio corrente elettrica: cartellonistica indicante i pulsanti presente, facilmente visibile e con indicazione delle zone di sgancio?	Si	
Segnalazione aggiuntiva n. 1	No	Lampada di emergenza mancante e cavi elettrici facilmente raggiungibili
Segnalazione aggiuntiva n. 2	No	Cavi elettrici sproteggiti in prossimità della porta di accesso principale

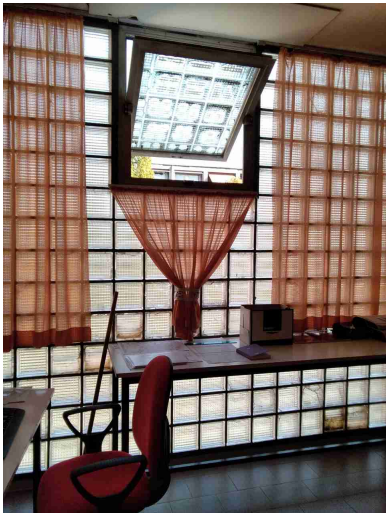
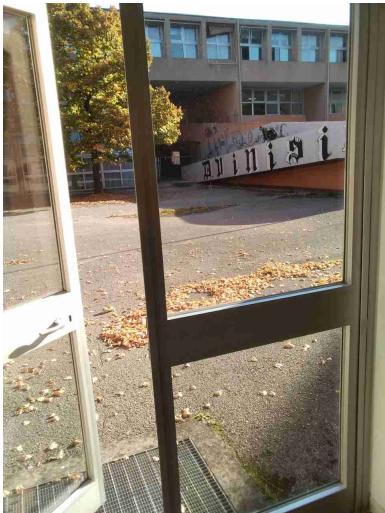
<b>Aerazione</b>		
		della segreteria 15G

I locali appaiono adeguatamente aereati (compresi spogliatoi e servizi igienici)?

La stanza 53 dei collaboratori scolastici ha la superficie finestrata apribile inferiore a 1/8 della superficie. Rendere finestrabile la porta

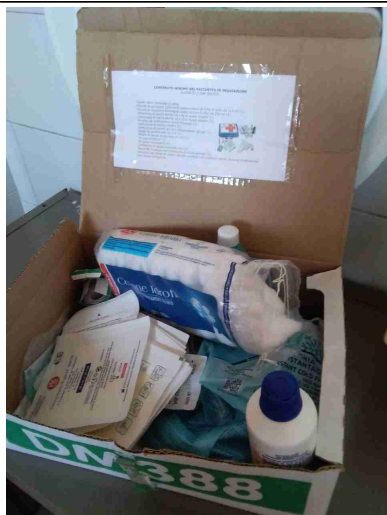
Segnalazione aggiuntiva n. 2

Cassette con materiale scaduto
