Verifica di conformità legislativa

COMUNE DI VERGHERETO - Municipio - Verifica di conformità legislativa

02-11-2021 14:20:15

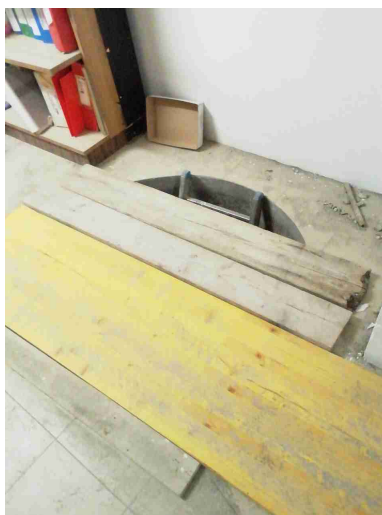
Sicurezza delle strutture		
Pavimenti e spazi esterni privi di buche e/o inciampi?	Si	
Ingressi e passaggi mantenuti puliti da ingombri?	Si	
Locali con accesso interdetto: i locali di deposito, locali tecnici e locali con accesso regolamentato sono provvisti di cartello di Divieto di accesso ai non addetti?	No	Predisporre cartelli di Divieto di accesso ai non addetti per:- porta interna del piano terra che conduce al piano seminterrato- portone esterno di accesso al piano seminterrato, ecc.
Sono valutati i rischi degli ambienti confinati?	Non pertinente	
Sono presenti adeguati spogliatoi (armadietti, docce, posti a sedere) e sono mantenuti in un corretto stato di igiene?	No	Allestire spogliatoio e docce per tutti gli operai comunali
Segnalazione aggiuntiva n. 1	No	Presente apertura su solaio con pericolo di caduta nel vuoto. Chiudere in modo sicuro l'apertura sul solaio

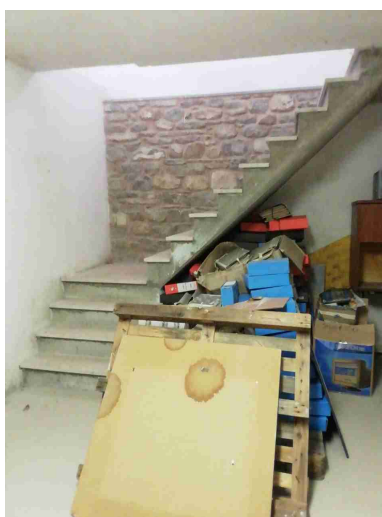
Segnalazione aggiuntiva n. 2

Installata corrimano e ringhiera di protezione

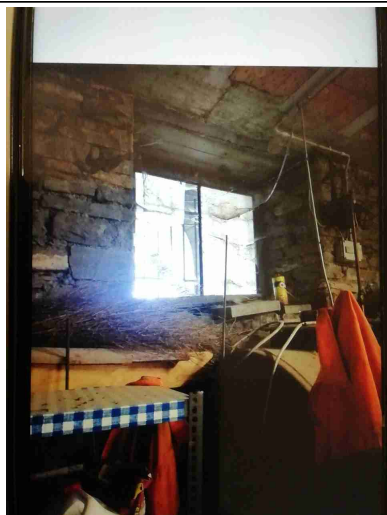
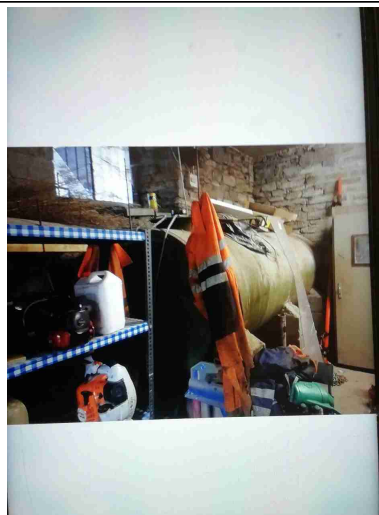
Segnalazione aggiuntiva n. 3

II. Locale magazzino si presenta in non adeguato stato di manutenzione. Prevedere intervento di manutenzione straordinario

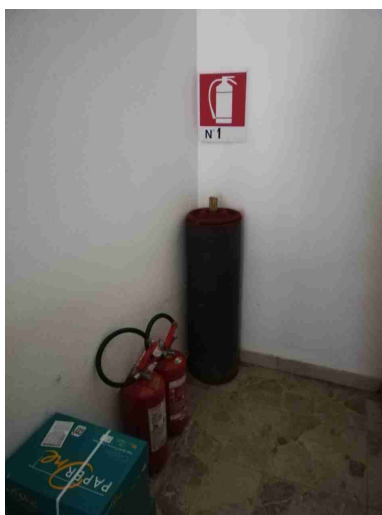
Gli estintori sono installati correttamente (facilmente raggiungibili, cartellonistica corretta, altezza adeguata)?

No

1) Appendere a muro o tramite piantana gli estintori al piano terra

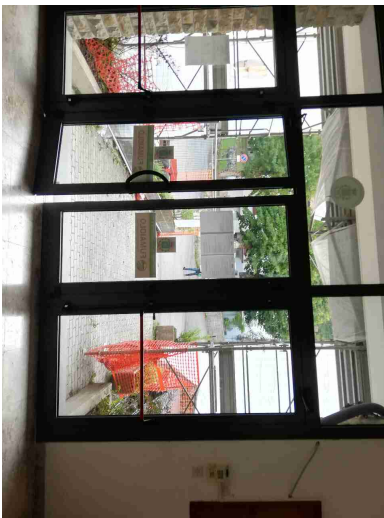
Prevenzione incendi		
Le valvole del gas sono segnalate e sono facilmente raggiungibili?	Si	
I tubi (interni ed esterni) di adduzione del combustibile sono colorati di giallo?	Si	
Le uscite di emergenza sono libere da ingombri, segnalate e facilmente apribili verso l'esodo?	No	<p>1) Predisporre cartelli per i percorsi di esodo:- zona segreteria- zona servizi sociali e in generale ove carenti</p> <p>2) Predisporre cartelli con indicazione di scendere la scala principale in caso di emergenza (cartello bifacciale ad inizio scala ai piani)</p> <p>3) Predisporre cartello indicante 'uscita con maniglione antipánico' al piano terra</p>

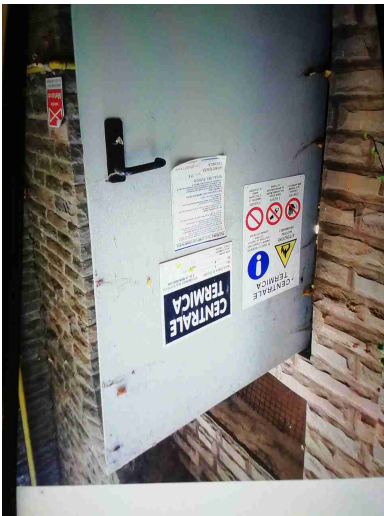
Prevenzione incendi		
L'allarme antincendio e' efficiente ed adeguatamente segnalato?	Non pertinente	
Punti di raccolta in caso di evacuazione segnalati?	No	Installare cartellonistica
Presidi antincendio controllati semestralmente (es. estintori, idranti, porte tagliafuoco, ecc..)	No	Porte REI E porte USD da verificare

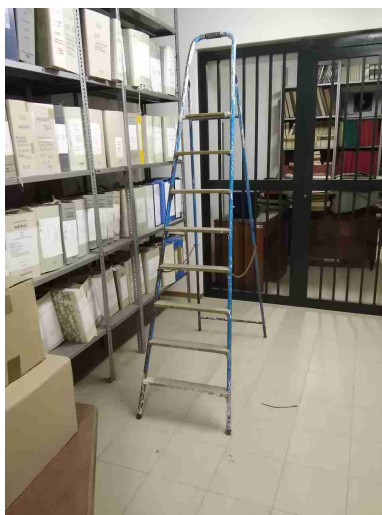
Sono correttamente posizionate e ben distribuite le planimetrie di evacuazione?	No	Installare al P.T. e P. 1
Scale soppalchi e luoghi con pericolo di caduta		
Le scale portatili sono in buone condizioni e conformi alla norma UNI 131?	No	Rimuovere le scale non certificate

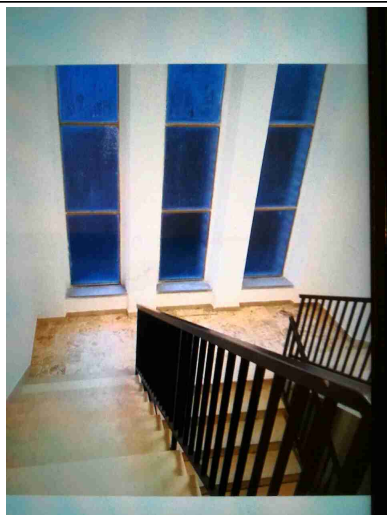
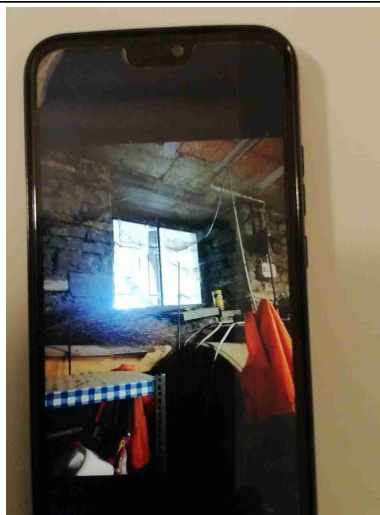
Le scale portatili utilizzate per lavori elettrici sono di un materiale dielettrico?	Non pertinente	
Le scale fisse sono munite di corrimano e di parapetto alto almeno 1m (misurando l'altezza all'inizio del gradino)?	No	1) Risulta inferiore ad 1m (88 cm) la ringhiera della la scala interna principale 2) Risultano inferiori ad 1m (94 cm) i parapetti delle finestre
Nei gradini scivolosi sono presenti strisce antiscivolo?	No	Da predisporre strisce antiscivolo per tutte le scale
Tutti i luoghi elevati sono muniti di parapetto normale?	No	verificare le caratteristiche antisfondamento delle vetrate a tutta altezza in corrispondenza del pianerottolo fra piano terra e piano primo. Ripristinare vetri a protezione della finestra nel. Locale magazzino operai

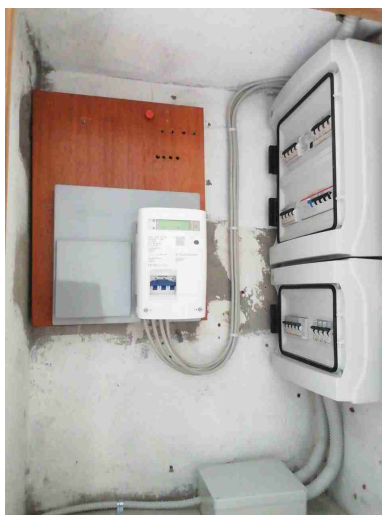
Sui principali quadri elettrici sono presenti i cartelli di Divieto di spegnere incendi con acqua e pericolo folgorazione?	Si	
Nei quadri elettrici sono presenti gli sportelli e risultano chiusi?	Si	
Sono assenti fonti di rischio causate da una cattiva gestione dell'impianto elettrico (adattatori non conformi, prese elettriche e/o prolunghe rovinate, cavi che creano fonte di inciampo, etc)?	Si	il quadro contatori presenta parti di impianto obsolete che devono essere verificare se ancora funzionanti o, verificare se conformi, in caso contrario. Risolto

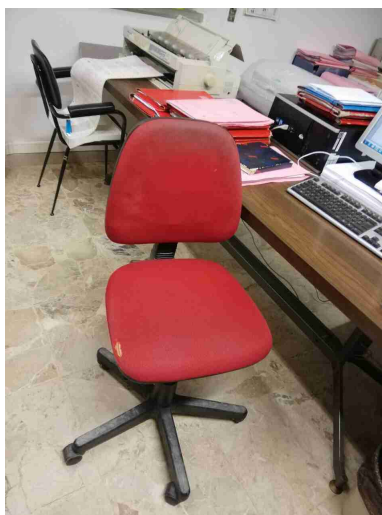
Buona condizione delle sedie?

No

alcune sedie risultano da sostituire perché non più integre (es. postazione Emanuela Annarita)

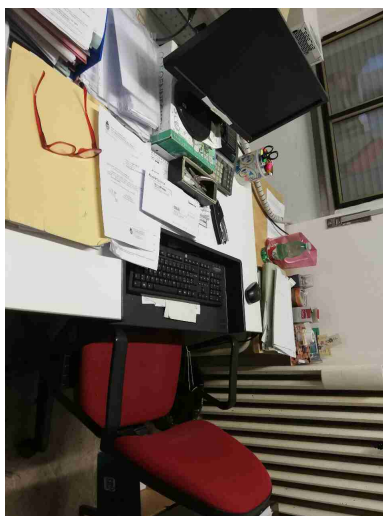
Scrivanie in buone condizioni?

No

sostituire le scrivanie munite di poggia tastiera (postazione Emanuela Annarita e uff. ragioneria)

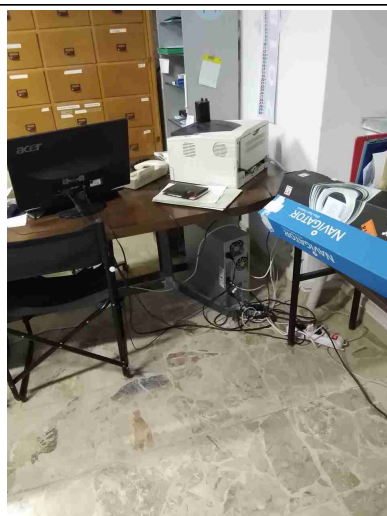
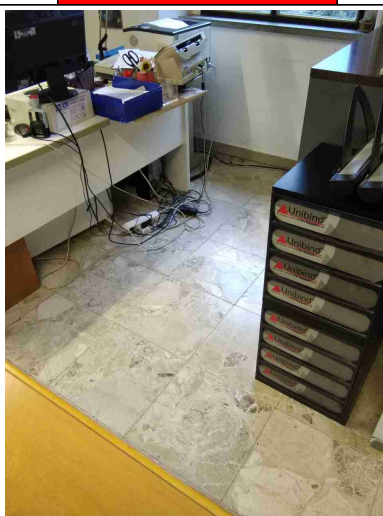
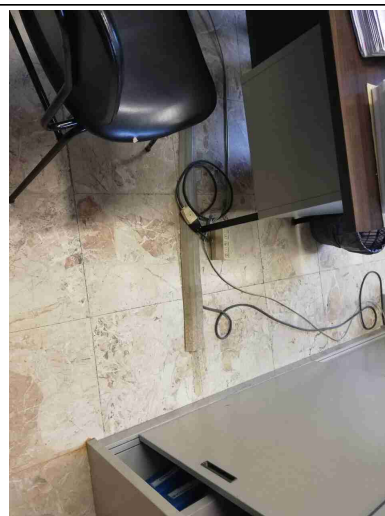
I cavi nelle postazioni PC sono disposti in modo tale da evitare inciampi e cadute?

No

Cavi a terra da raccogliere in diversi uffici (uff. P.M, tributi, segreteria e uff. lavori pubblici)
