Verifica di conformità legislativa

RIVACOLD S.R.L. - RIVACOLD 1-2

RIVACOLD S.R.L. - RIVACOLD 1-2 - Verifica di conformità legislativa

01-06-2018

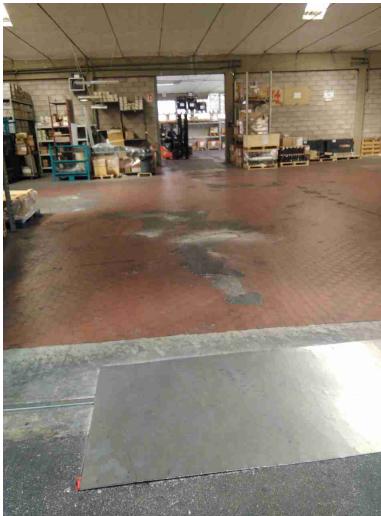
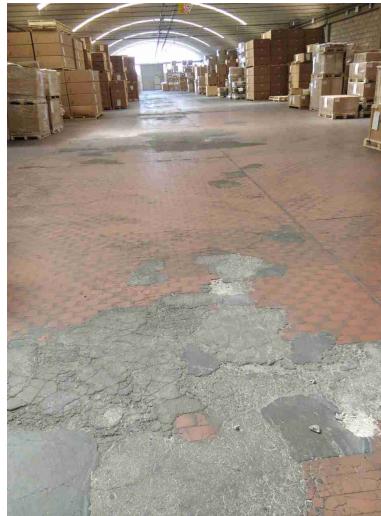
| Pavimenti privi di buche e/o inciampi? | No | Pavimento deteriorato in diversi punti della RV2 ed ex Becci |

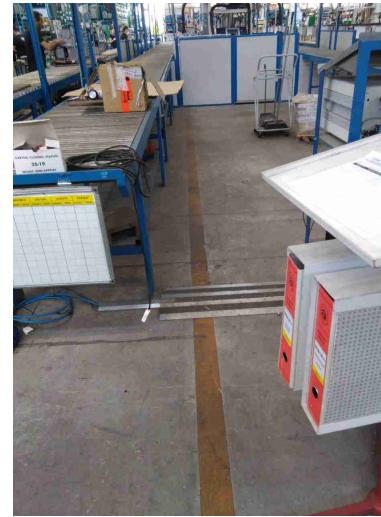
| Ingressi e passaggi mantenuti puliti da ingombri? | No | Segnalazione con bande giallo nere delle passerelle a terra |

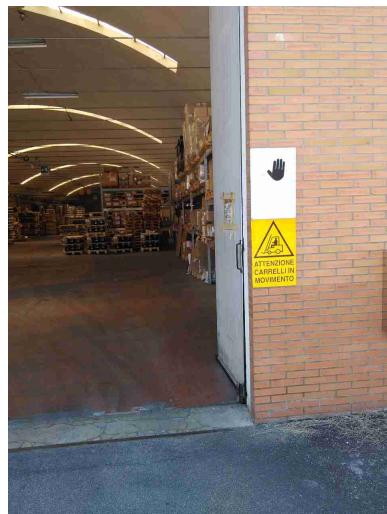
| Locali con accesso interdetto: i locali di deposito, locali tecnici e locali con accesso regolamentato sono provvisti di cartello di Divieto di accesso ai non addetti? | No | Da ripristinare i cartelli scoloriti |

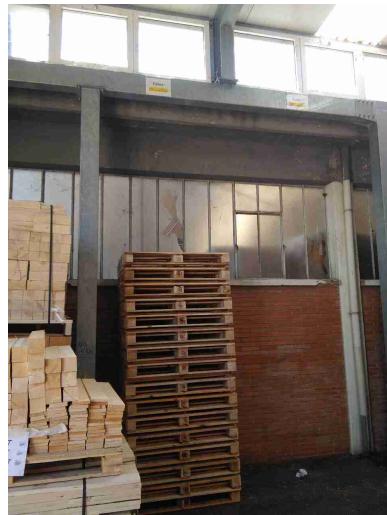
| Nelle vetrate sono assenti fratture o vetri fragili che possono causare pericoli di infortuni? | No | |

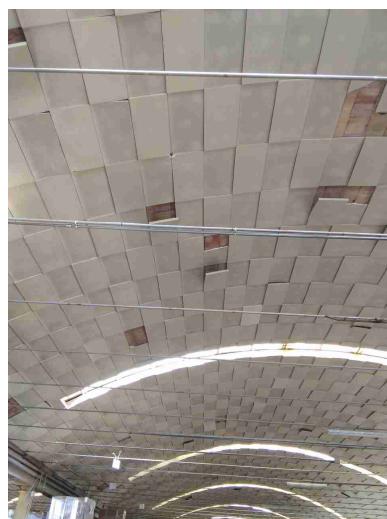
| Segnalazione aggiuntiva n. 1 | No | Ex Becci: pannelli a soffitto in parte staccati |

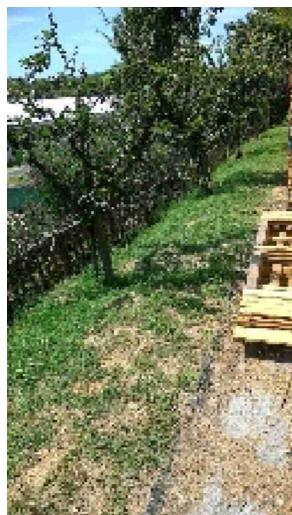
| Segnalazione aggiuntiva n. 2 | No | Predisporre ringhiera a protezione della scarpata nel retro RV2 |

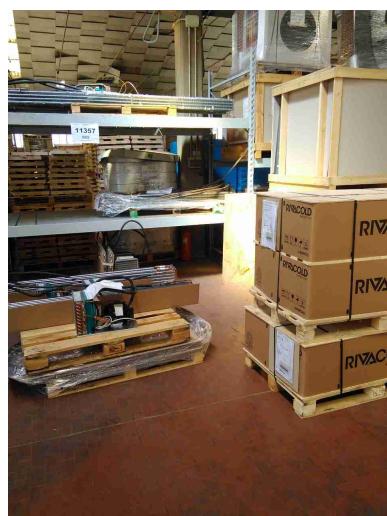
| Estintori con cartellonistica presente e facilmente visibile? | No | Da rivedere in ex Becci |

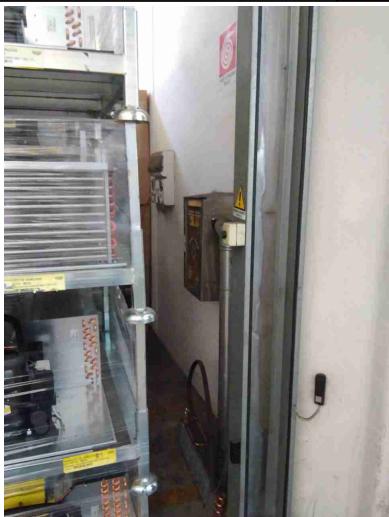
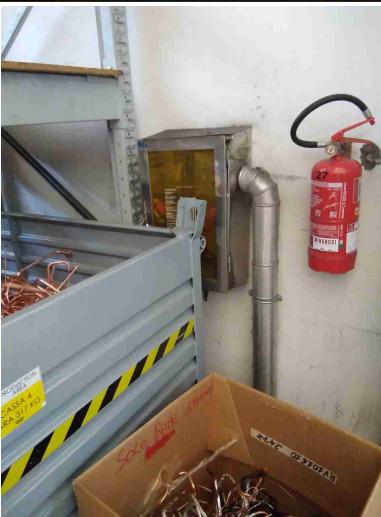
| Prevenzione incendi | | |
|--|--|---|
| Idranti con cartellonistica presente e facilmente visibile? | No | Alzare i cartelli lungo le varie linee e predisporre quelli di tipo bifacciale |
| Idranti facilmente raggiungibili? | No | da completare verifica |

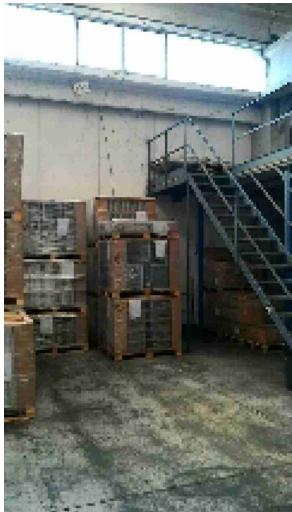
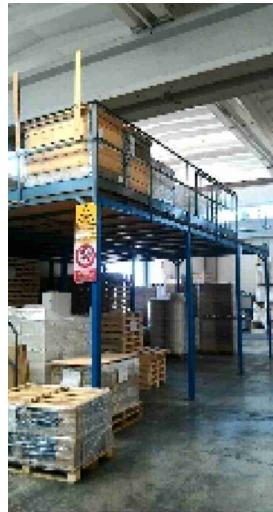
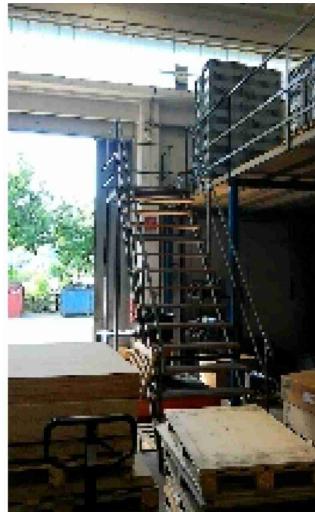
| Le scale fisse sono munite di corrimano e di parapetto alto almeno 1m (misurando l'altezza all'inizio del gradino)? | No | - scala soppalchi RV1 alta con ringhiera alta meno di 1m (87 e 94cm); predisporre anche fascia fermapiède anche sul soppalco |

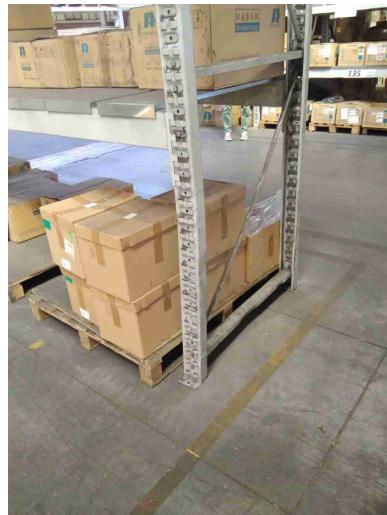
| Scaffalature in buone condizioni? | No | Da riparare quelle con montanti piegati |

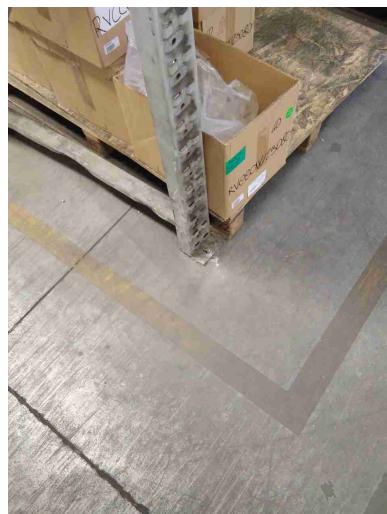
Sono segnalate le portate massime delle scaffalature?

No

Da completare

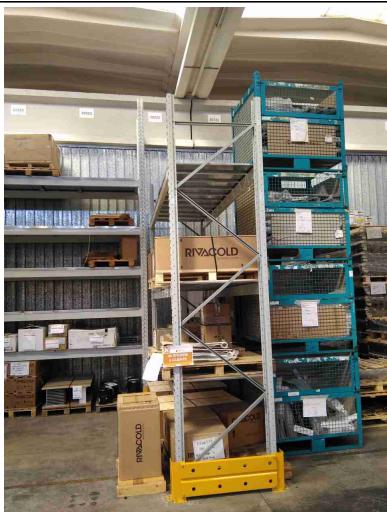
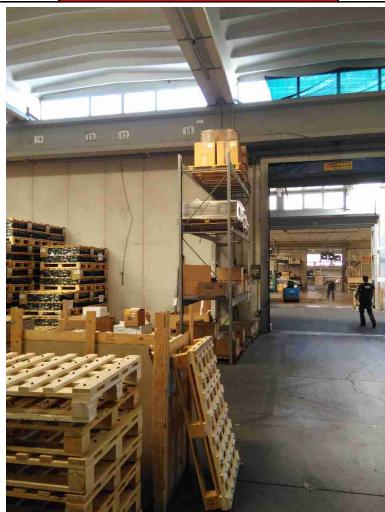
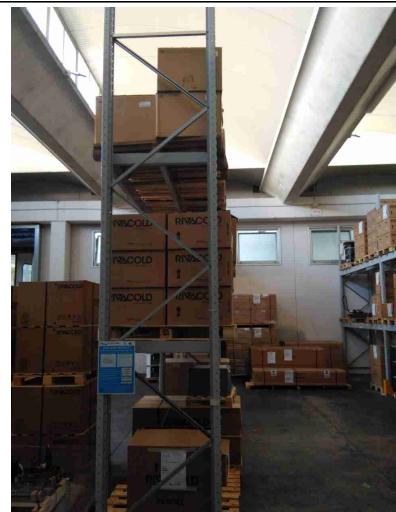
Nelle scaffalature singole a parete sono previste reti di contenimento per la merce?

No

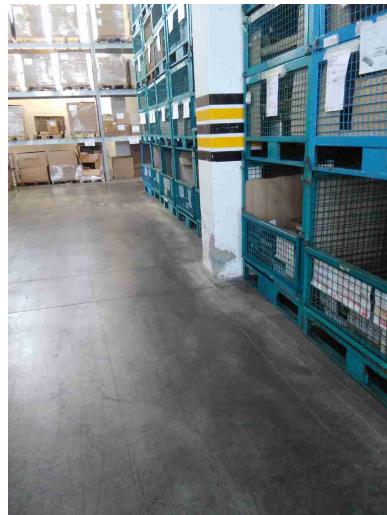
Gli elementi urtabili dai carelli elevatori o altri mezzi sono segnalati con bande gialle/nere?

No

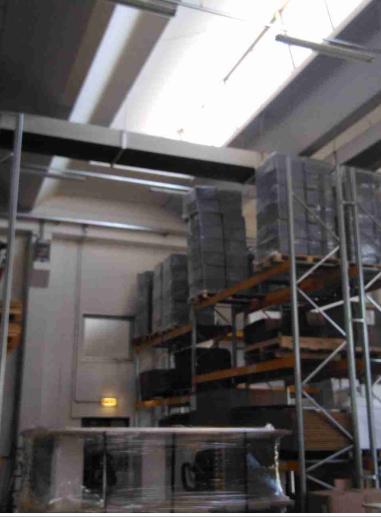
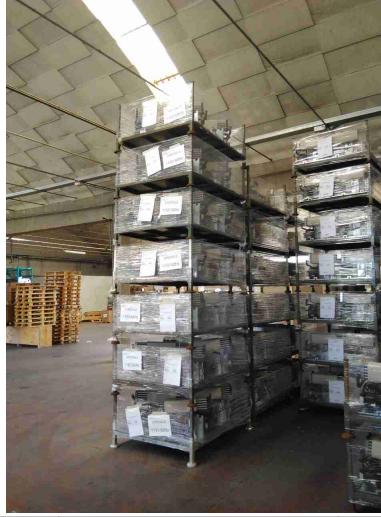
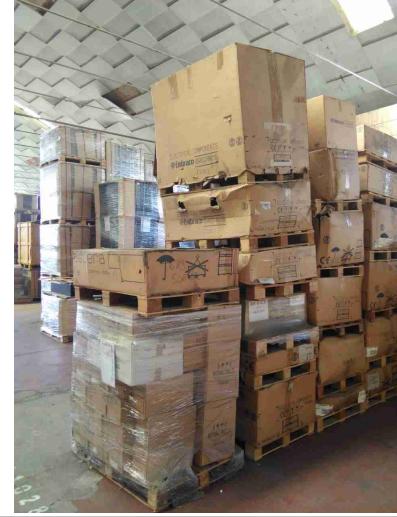
| Le merci impilate verticalmente risultano stabili? | No | - da sistemare per la zona imballaggio linee RV1 - da verificare in ex Becci |

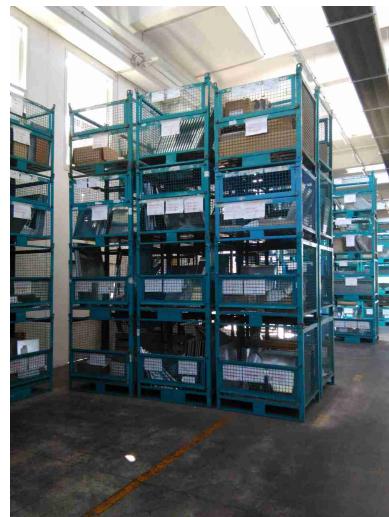
| Segnalazione aggiuntiva n. 1 | No | Presenti diversi contenitori impilati senza segnalazione di portata e di quanti contenitori sono impilabili. |

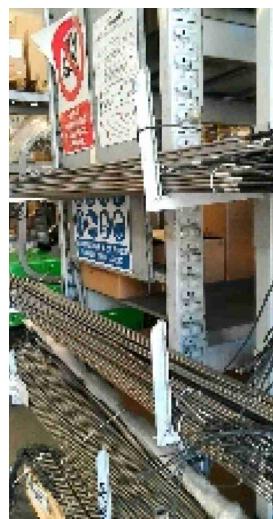
| Segnalazione aggiuntiva n. 2 | No | Proteggere i supporti dei "cantilever" |

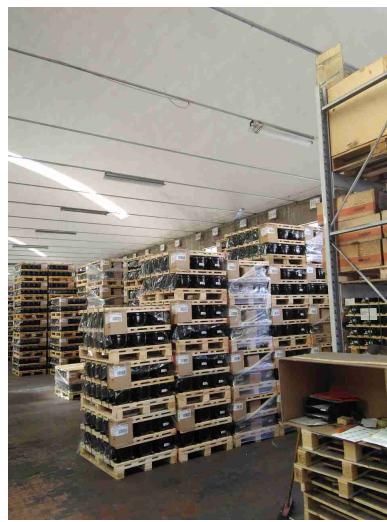
| Corpi luce mantenuti puliti e in buone condizioni? | No | In RV2 diversi neon non protetti e altri urtati da proteggere |

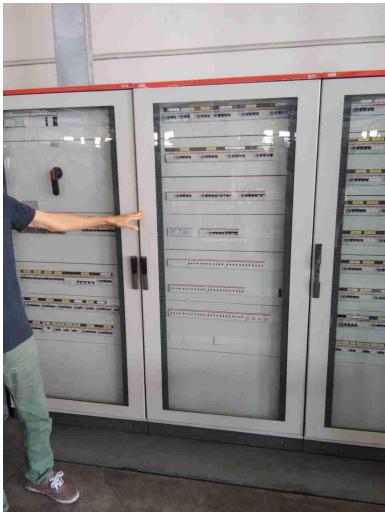
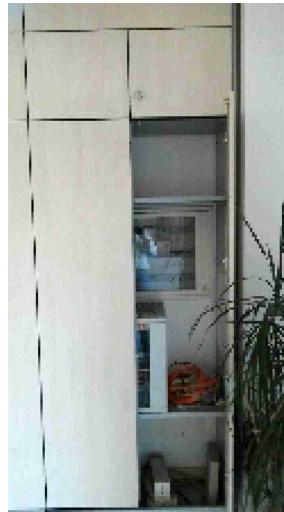
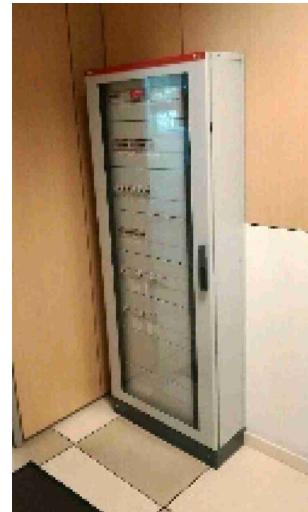
| Sui principali quadri elettrici sono presenti i cartelli di Divieto di spegnere incendi con acqua e pericolo folgorazione? | No | - in quadro principale RV1 |

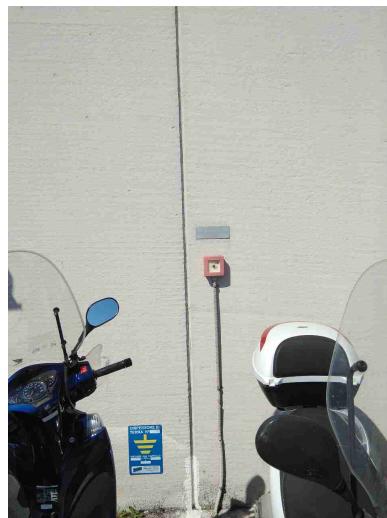
Pulsanti di sgancio corrente elettrica: cartellonistica indicante i pulsanti presente, facilmente visibile e con indicazione delle zone di sgancio?

No

Da ripristinare quelli scoloriti

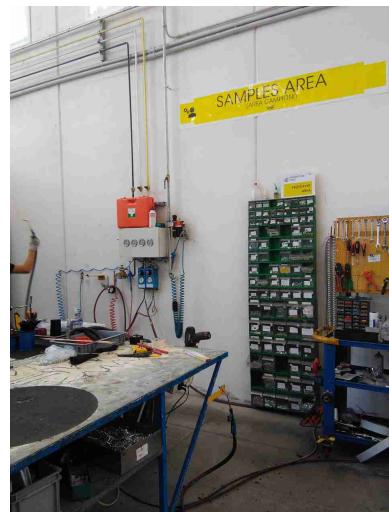
| E' presente un impianto di aspirazione in prossimita' dell'emissione di sostanza pericolose? | No | Da verificare in "area campioni" |

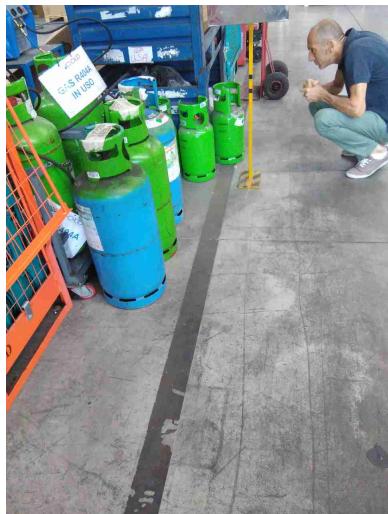
| <p>Le bombole contenti gas sono stoccate in maniera che non cadano e in luoghi ventilati?</p> | <p>No</p> | <ul style="list-style-type: none"> - posizionare in modo adeguato le bombole di gas nei pressi delle vie di passaggio dei carrelli elevatori nelle linee della RV1 |

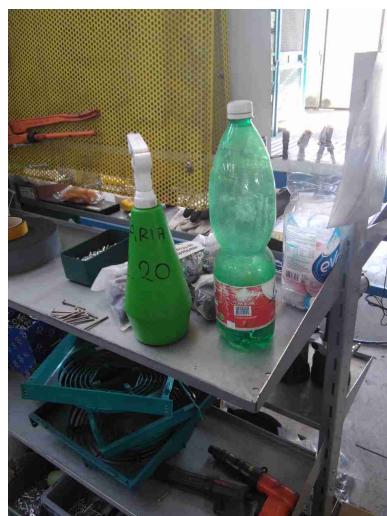
Tutti i contenitori sono etichettati correttamente?

No

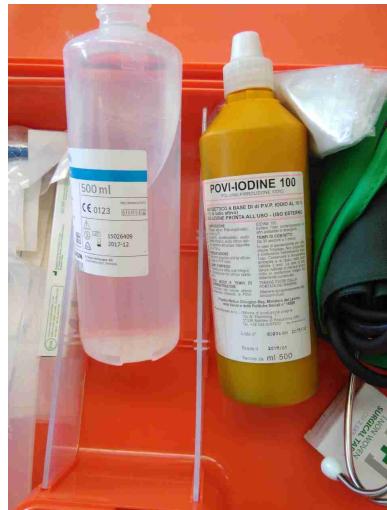
| Sono assenti elementi scaduti o rovinati? | No | |
