# Verifica di conformità legislativa

## RIVACOLD S.R.L. - RIVACOLD 1-2

19-03-2019

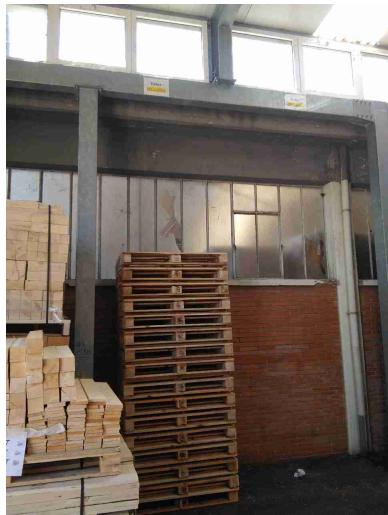
Il sistema di trasporto su rotaie e' in buone condizioni (protezione ruote navicella, segnalatore acustico, etc)?	Non pertinente	
Le vie rulli sono dotate di idoneo fine corsa?	Non pertinente	
Sono valutati i rischi degli ambienti confinati?	Non pertinente	
Nelle porte o nelle pareti in vetro sono presenti decalcomanie ad altezza occhi?	Si	
Segnalazione aggiuntiva n. 1	No	Ex Becci: pannelli a soffitto in parte staccati

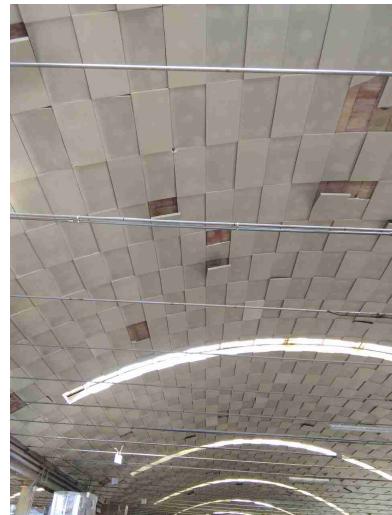
Segnalazione aggiuntiva n. 2	No	Predisporre ringhiera a protezione della scarpata nel retro RV2
------------------------------	----	---

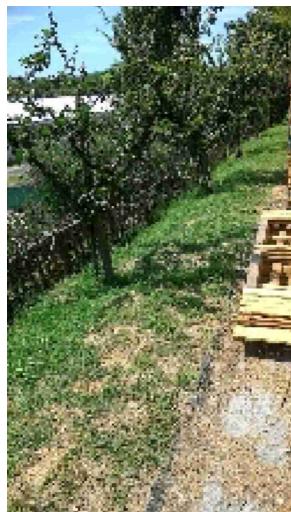
Segnalazione aggiuntiva n. 3	No	Viabilità esterna tra RV2 ed Ex Becci: - eliminare il muretto divisorio per non intralciare il passaggio dei mezzi - predisporre specchio per incrocio e cartello attenzione carrelli elevatori e dare la precedenza per chi proviene dal percorso esterno
------------------------------	----	--

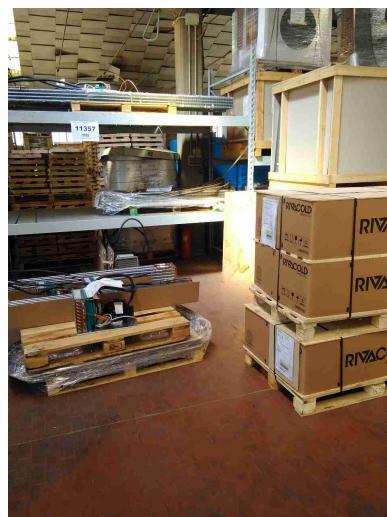
Gli estintori sono installati correttamente (facilmente raggiungibili, cartellistica corretta, altezza adeguata)?	No	Da rivedere in ex Becci, sia come posizionamento sia come segnaletica che deve essere posta in altezza e del tipo bifacciale.
---	----	---

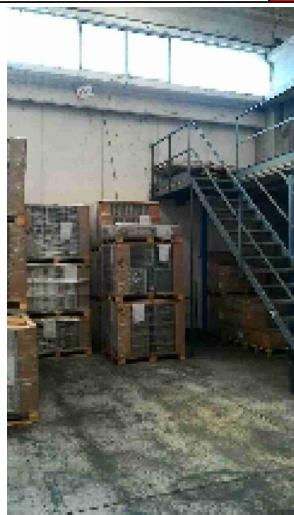
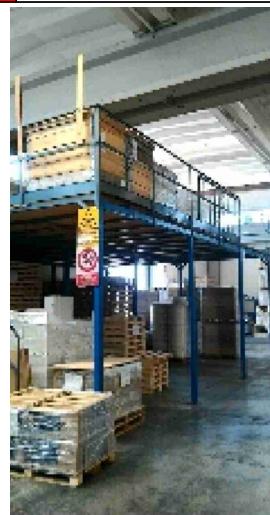
Le scale portatili sono in buone condizioni e conformi alla norma UNI 131?	Si	
Le scale fisse sono munite di corrimano e di parapetto alto almeno 1m (misurando l'altezza all'inizio del gradino)?	No	- scala soppalchi RV2 (zona assemblaggio motoventilatori) alta con ringhiera alta meno di 1m (87 e 94cm); predisporre anche fascia fermapiede anche sul soppalco

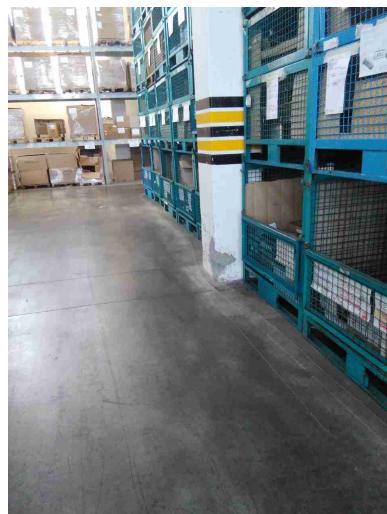
Gli elementi urtabili dai carelli elevatori o altri mezzi sono segnalati con bande gialle/nere?	No	Da completare
---	----	---------------

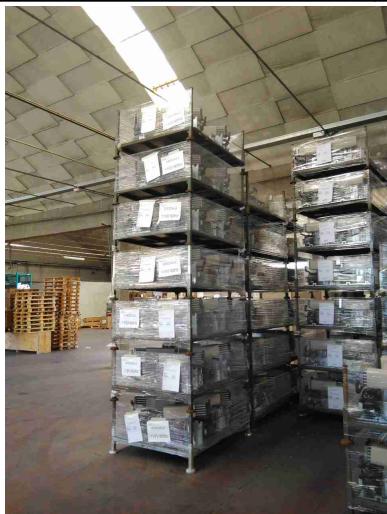
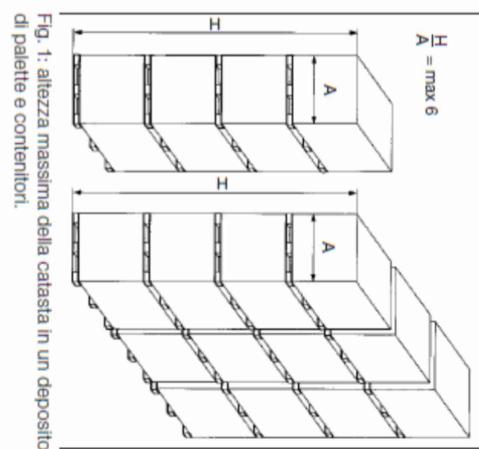
I materiali stoccati sono correttamente imballati?	Si	
Le merci impilate verticalmente risultano stabili?	No	In fase di completamento in ex Becci

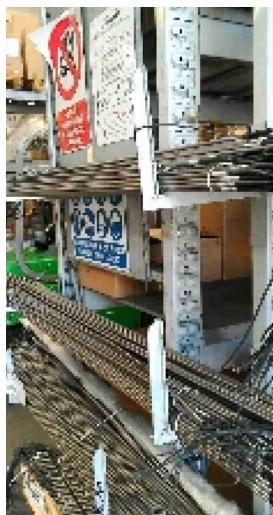
Bacini di raccolta per raccogliere eventuali liquidi che fuoriescono?	Si	
Segnalazione aggiuntiva n. 1	No	Presenti diversi contenitori impilati senza segnalazione di portata e di quanticontenitori sono impilabili
Segnalazione aggiuntiva n. 2	No	Proteggere i supporti dei "cantilever" (zona accettazione RV2)

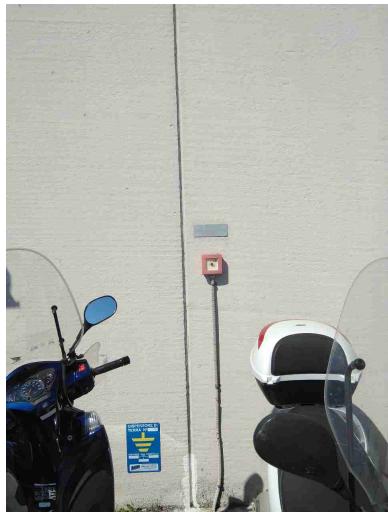
Sui principali quadri elettrici sono presenti i cartelli di Divieto di spegnere incendi con acqua e pericolo folgorazione?	Si	
Nei quadri elettrici sono presenti gli sportelli e risultano chiusi?	Si	
Pulsanti di sgancio corrente elettrica: cartellonistica indicante i pulsanti presente, facilmente visibile e con indicazione delle zone di sgancio?	No	Da ripristinare quelli scoloriti

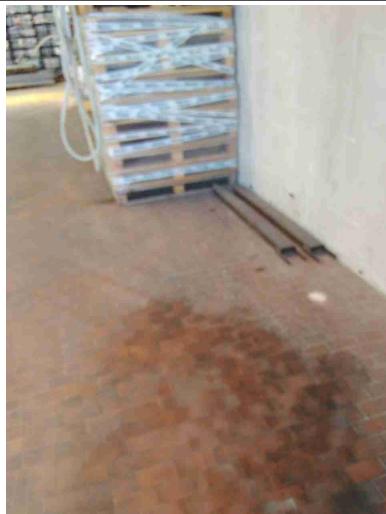
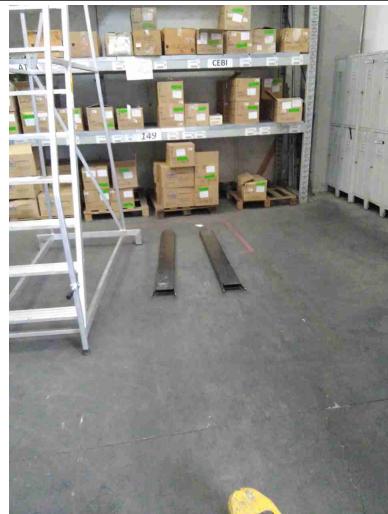
**Condizione dei carrelli elevatori**

<b>Rischio elettrico</b>		
Segnalazione aggiuntiva n. 1	No	Predisporre sistemi di isolamento e sistemi di protezione per le attività sotto tensione elettrica. Gli operatori dovranno essere formati con specifici corsi'PAV/PES'
<b>Aerazione</b>		
I locali appaiono adeguatamente aereati (compresi spogliatoi e servizi igienici)?	Si	
E' presente un impianto di aspirazione in prossimita' dell'emissione di sostanza pericolose?	Si	Area riparazioni: viene segnalato che la saldatura sporadica avviene con portone aperto
<b>Macchine ed attrezzi</b>		
Le protezioni risultano in buone condizioni?	No	Si richiama quanto indicato nel DVR scheda n.2
Le bombole contenti gas sono stoccate in maniera corretta (separazione piene vuote, segnalate in luoghi ventilati, etc)?	Si	
<b>Condizione dei carrelli elevatori</b>		
Il carrello elevatore dotato di accessori che ne variano le caratteristiche di uso (prolunghe, pale, staffe per ganci di sollevamento, ...) sono dotati di nuova certificazione?	No

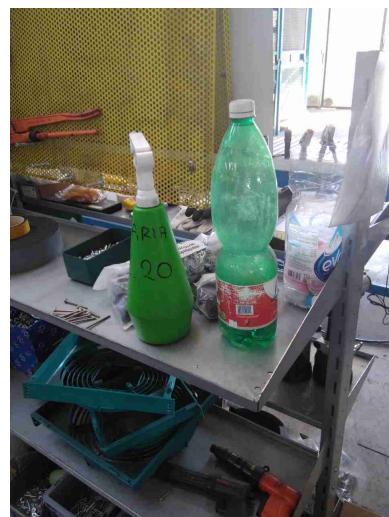
Tutti i contenitori sono etichettati correttamente?

No

Completare l'indicazione sulla tipologia di gas nelle varie condotte anche con etichetta
