# Verifica di conformità legislativa

## Comune di Cesena - Deposito segnaletica

Comune di Cesena - Deposito segnaletica - Verifica di conformità legislativa

13-03-2019

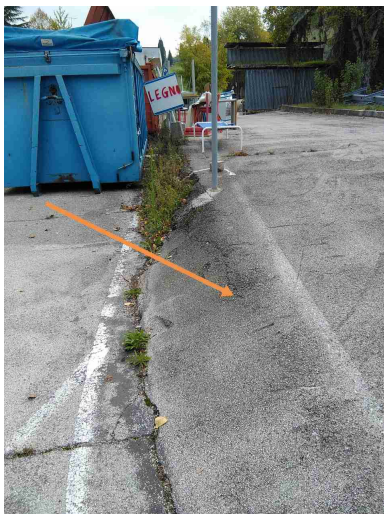
<b>Sicurezza delle strutture</b>		
Pavimenti e spazi esterni privi di buche e/o inciampi?	Si	
Ingressi e passaggi mantenuti puliti da ingombri?	No	Rampa nei pressi del laboratorio falegnami: predisporre barriera sul lato della rampa in modo tale da fermare un'eventuale sbandamento dei mezzi

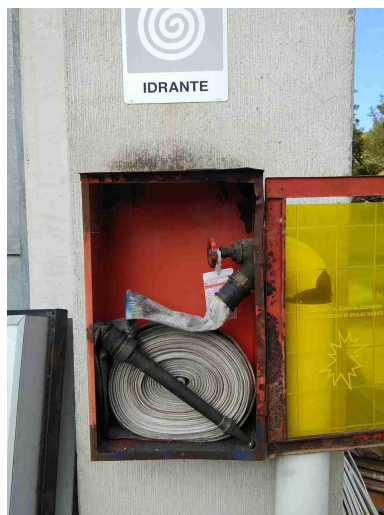
<b>Sicurezza delle strutture</b>		
Nelle porte o nelle pareti in vetro sono presenti decalcomanie ad altezza occhi?	Non pertinente	
Sono presenti adeguati spogliatoi (armadietti, docce, posti a sedere) e sono mantenuti in un corretto stato di igiene?	Si	
Segnalazione aggiuntiva n. 1	No	Liberare dal materiale in disuso l'area nei pressi dell'ex distributore
<b>Prevenzione incendi</b>		
Gli estintori sono installati correttamente (facilmente raggiungibili, cartellonistica corretta, altezza adeguata)?	No	Predisporre estintori nei varimezzi da lavoro
Gli idranti sono installati correttamente (facilmente raggiungibili, adeguatamente segnalati, buone condizioni, etc)?	No	Effettuare manutenzione per i vari idranti

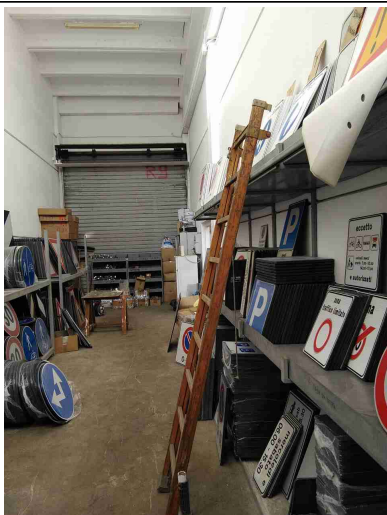
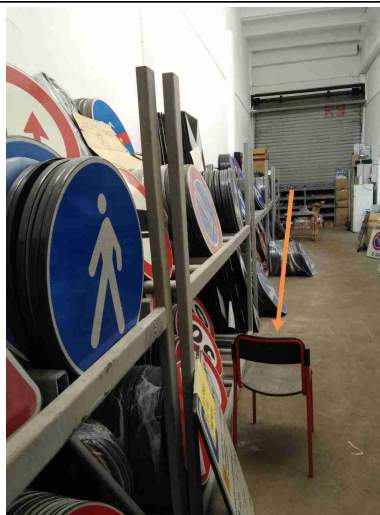
Le scale portatili sono in buone condizioni e conformi alla norma UNI 131?

No

- Rimuovere le scale non conformi.- Fissare alle scaffalature le scale utilizzate per il prelievo dei materiali-deposito cartelli: eliminare la sedia per evitare che venga utilizzata come 'scaletta'

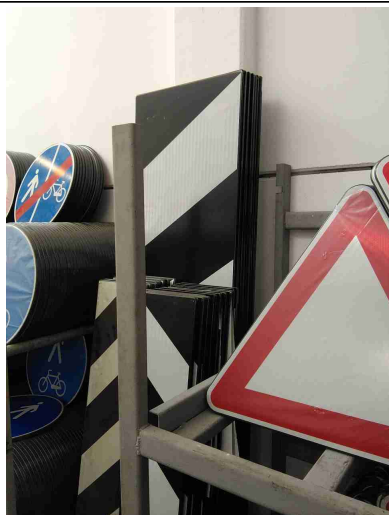
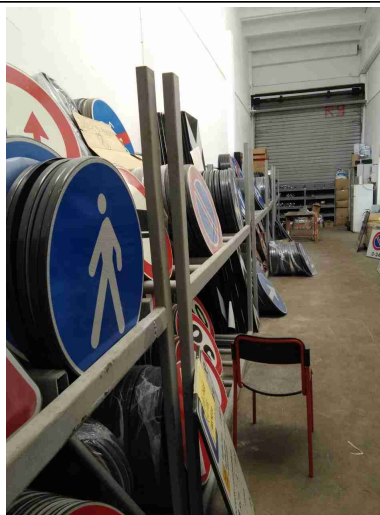
Scaffalature in buone condizioni (ancorate, indicazione portata)?

No

- Predisporre indicazione della portata per le varie scaffalature- deposito cartelli: predisporre fermo frontale e depositare i cartelli di 'taglio' e non uno sovrapposto all'altro

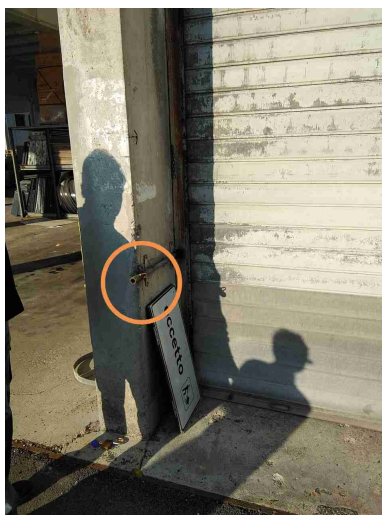
<b>Rischio elettrico</b>		
Nei quadri elettrici sono presenti gli sportelli e risultano chiusi?	No	
Pulsanti di sgancio corrente elettrica: cartellonistica indicante i pulsanti presente, facilmente visibile e con indicazione delle zone di sgancio?	Si	
Attrezzi elettrici portatili mantenuti in buone condizioni?	Si	
Sono assenti fonti di rischio causate da una cattiva gestione dell'impianto elettrico (adattatori non conformi, prese elettriche e/o prolunghe rovinate, cavi che creano fonte di inciampo, etc)?	Si	
<b>Aerazione</b>		
I locali appaiono adeguatamente aereati (compresi spogliatoi e servizi igienici)?	Si	
E' presente un impianto di aspirazione in prossimità dell'emissione di sostanza pericolose?	Si	Presente aspirazione per saldatura
<b>Macchine ed attrezzature</b>		
Le protezioni risultano in buone condizioni?	No	- Sega circolare: assente protezione completa della lama, assente fungo di

<p>emergenza</p> <ul style="list-style-type: none"> <li>- trapano a colonna: predisporre schermo con interblocco</li> <li>- bobcat: ad una prova la barra di fermo alzata non ha impedito l'avvio del mezzo, provvedere alla specifica manutenzione</li> </ul>

Segnalazione aggiuntiva n. 1	No	Tubazioni saldatrici ossiacetilenica da sostituire
Segnalazione aggiuntiva n. 2	No	Saracinesca con apertura a manovella: in caso di discesa della saracinesca la manovella ruota in modo pericoloso, installare sistema elettrico di azionamento
