Verifica di conformità legislativa

Comune di Cesena - Scuola Il Prato

Comune di Cesena - Scuola Il Prato - Verifica di conformità legislativa

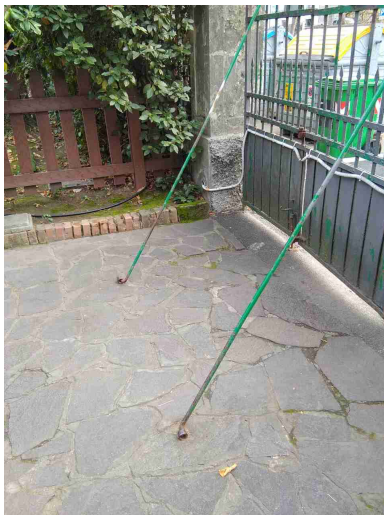
Organigramma e Formazione		
E' presente l'organigramma aziendale?	Si	
Sicurezza delle strutture		
Pavimenti e spazi esterni privi di buche e/o inciampi?	No	- Cancelli esterni: segnalare il pericolo di inciampo costituito dai fermi del cancello stesso

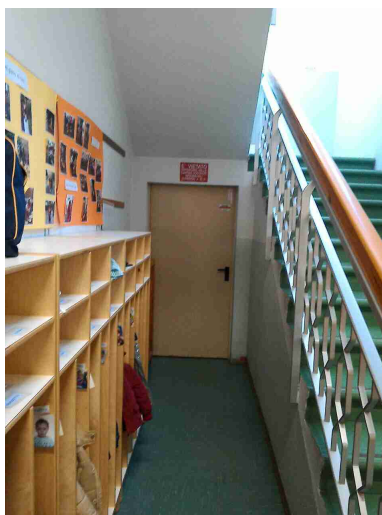
Ingressi e passaggi mantenuti puliti da ingombri?	Si	
Locali con accesso interdetto: i locali di deposito, locali tecnici e locali con accesso regolamentato sono provvisti di cartello di Divieto di accesso ai non addetti?	No	porta accesso locale q.e. manca di cartello indicante il divieto di accesso e non è chiusa a chiave

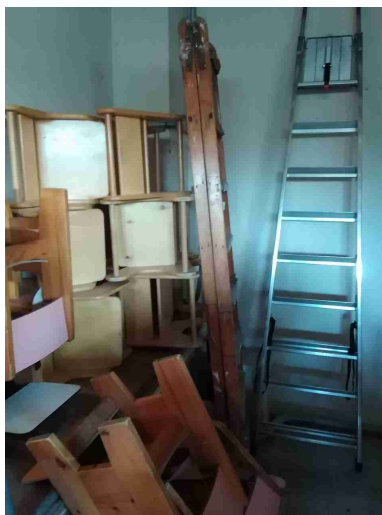
Le scale portatili sono in buone condizioni e conformi alla norma UNI 131?

No

- Ultimo piano: scala in legno da sostituire
