Verifica di conformità legislativa (Sicurezza)

Comune di Cesena - Scuola Macerone

Comune di Cesena - Scuola Macerone - Verifica di conformità legislativa

1-2-2023

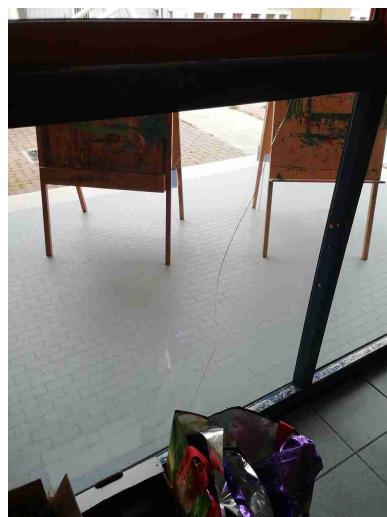
Pavimenti e spazi esterni privi di buche e/o inciampi?	Si	
Ingressi e passaggi mantenuti puliti da ingombri?	Si	
Locali con accesso interdetto: i locali di deposito, locali tecnici e locali con accesso regolamentato sono provvisti di cartello di Divieto di accesso ai non addetti?	Si	
Nelle vetrate sono assenti fratture o vetri fragili che possono causare pericoli di infortuni?	No	Al momento non utilizzato 2021-2022. Per il transitorio applicare la pellicola antischioggia

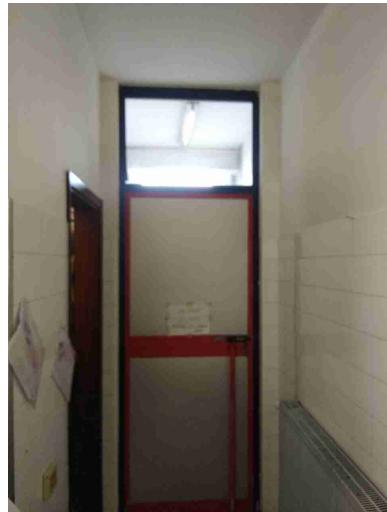
I tubi (interni ed esterni) di adduzione del combustibile sono colorati di giallo?	Si	
Le uscite di emergenza sono libere da ingombri, segnalate e facilmente apribili verso l'esodo?	No	Segnalare con cartello l'uscita della cucina verso l'esterno.

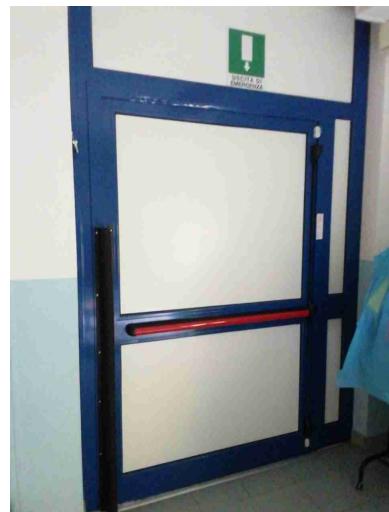
Punti di raccolta in caso di evacuazione segnalati?	No	individuare ulteriore punto di raccolta per il locale dormitorio della sezione nido
Presidi antincendio controllati semestralmente (es. estintori, idranti, porte tagliafuoco, ecc..)	Si	
Sono presenti le planimetrie in tutte le aule?	Si	
Segnalazione aggiuntiva n. 1	No	N. 2 USD dormitori sezione delfini è sezione cavalluccio non si apre facilmente perché 'striscia' sulla pavimentazione. Da manutentare
