Verifica di conformità legislativa

Comune di Cesena - cucina scuola Pievesestina

Comune di Cesena - cucina scuola Pievesestina - Verifica di conformità legislativa

07-06-2019

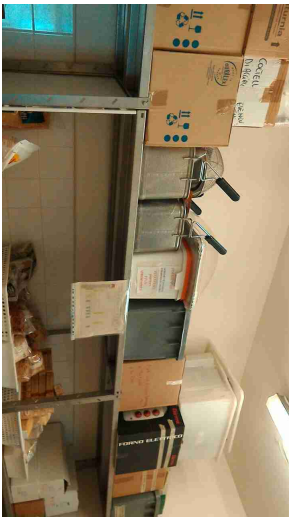
| Scaffalature in buone condizioni (ancorate, indicazione portata)? | No | manca indicazione di portata inoltre occorre posizionare i materiali più pesanti nei ripiani più prossimi alla pavimentazione |
