Verifica di conformità legislativa

Comune di Cesena - cucina scuola Ronta

4-6-2019

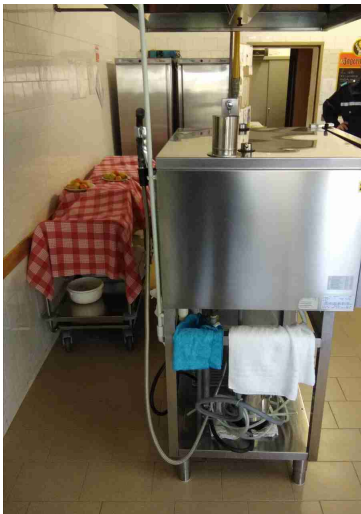
Sicurezza delle strutture		
Pavimenti e spazi esterni privi di buche e/o inciampi?	No	Forno: predisporre cartello per il tubo dell'acqua di riposizionare in modo corretto dopo ogni utilizzo per non creare pericoli di inciampo

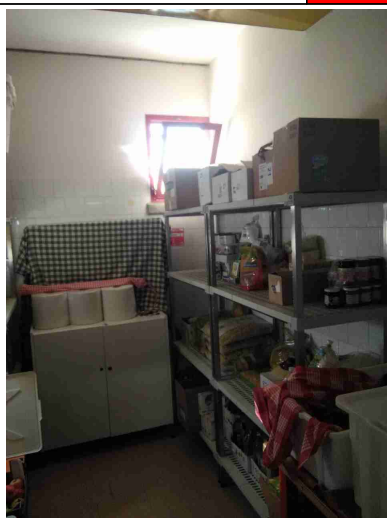
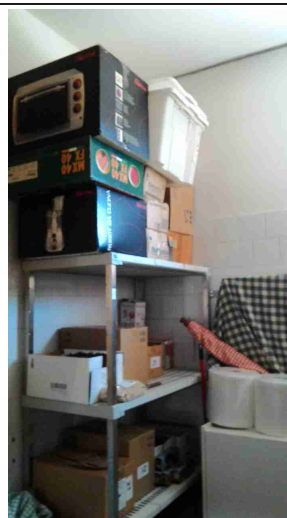
Scaffalature in buone condizioni (ancorate, indicazione portata)?

No

Fissare scaffalature in dispensa, installare cartellonistica indicante la portata massima ammessa (ripiani deformati a causa di un eccessivo caricamento di peso)
