# Verifica di conformità legislativa

## Comune di Cesena - cucina scuola Ronta

Comune di Cesena - cucina scuola Ronta - Verifica di conformità legislativa

10-03-2020 14:50:16

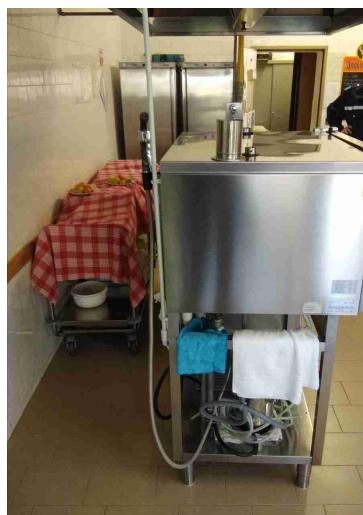
Pavimenti e spazi esterni privi di buche e/o inciampi?	No	Forno: predisporre cartello di riposizionare il tubo dell'acqua in modo corretto dopo ogni utilizzo, al fine di non creare pericoli di inciampo
--	----	---

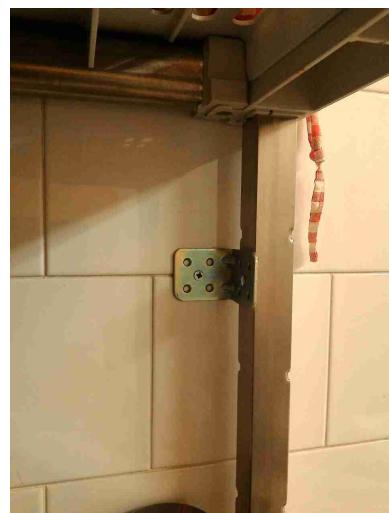
Scaffalature in buone condizioni (ancorate, indicazione portata)?	No	Installare cartellonistica indicante la portata massima ammessa. le scaffalature risultano fissate a parete
---	----	---
