# Verifica di conformità legislativa

## Comune di Cesena - cucina scuola Carducci

Comune di Cesena - cucina scuola Carducci - Verifica di conformità legislativa

4-6-2019

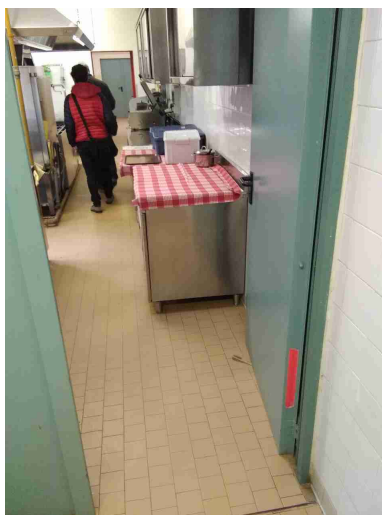
## Prevenzione incendi

Prevenzione incendi		
I tubi (interni ed esterni) di adduzione del combustibile sono colorati di giallo?	Si	
Le uscite di emergenza sono libere da ingombri, segnalate e facilmente apribili verso l'esodo?	No	Predisporre cartelli di esodo in cucina per raggiungere l'uscita di emergenza
L'allarme antincendio e' efficiente ed adeguatamente segnalato?	Si	
Pulsanti allarme antincendio facilmente raggiungibili?	Si	
Punti di raccolta in caso di evacuazione segnalati?	Si	
Presidi antincendio controllati semestralmente	Si	
Sono correttamente posizionate e ben distribuite le planimetrie di evacuazione?	Si	
Segnalazione aggiuntiva n. 1	No	Porta tagliafuoco tenuta bloccata aperta

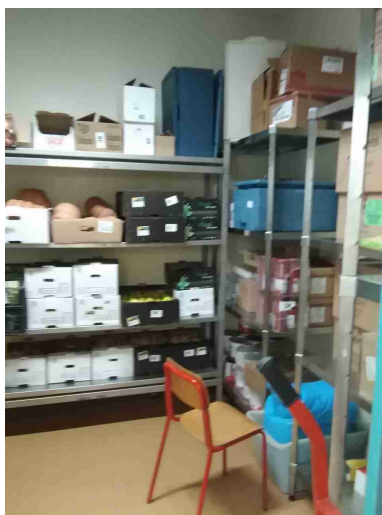
Le scale portatili sono in buone condizioni e conformi alla norma UNI 131?

No

Predisporre idonea scala in dispensa, attualmente utilizzata una sedia

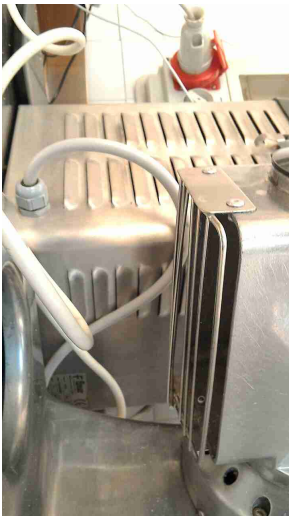
Macchine ed attrezzature		
Le protezioni risultano in buone condizioni?	No	grattugia: la griglia metallica inferiore risulta parzialmente rotta, esponendo il lavoratore ad un pericolo di abrasione delle mani

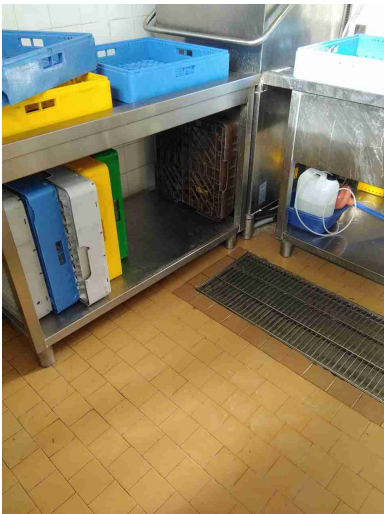
Macchine ed attrezzature		
Segnalazione aggiuntiva n. 1	No	Lavastoviglie: i lavoratori segnalano la fuoriuscita di ingenti quantit di acqua all'apertura e chiusura dello sportello
