# Verifica di conformità legislativa

## GdF - Feliciani Senigallia

GdF - Feliciani Senigallia - Verifica di conformità legislativa

19-03-2019

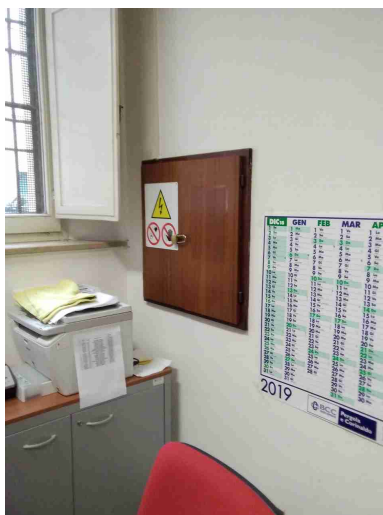
Segnalazione aggiuntiva n. 1

## Rischio elettrico

Ripristinare la ciabatta elettrica nell'ufficio ex corpo di guardia al primo piano

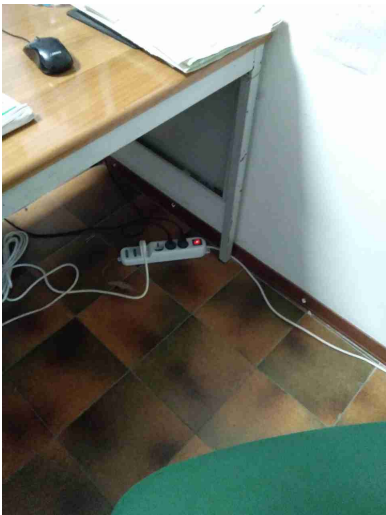
Rischi ufficio		
I cavi nelle postazioni PC sono disposti in modo tale da evitare inciampi e cadute?	No	Sollevare prese elettriche da terra nell'ufficio nucleo mobile piano terra, uff. Comandante nucleo mobile, uff. Comandante, uff. Comando, uff. Pattuglie
