Verifica di conformità legislativa

GdF - 'Paolini' - RETLA

GdF - 'Paolini' - RETLA - Verifica di conformità legislativa

10-10-2019

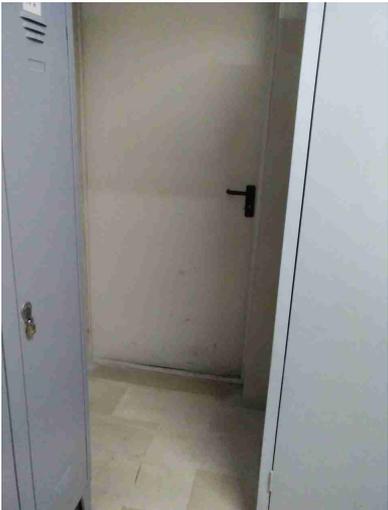
| Sicurezza delle strutture | | |
|---|---|--|
| Le uscite di emergenza sono libere da ingombri, segnalate e facilmente apribili verso l'esodo? | No | Porta emergenza piano 3 Liberare da ingombri la via di fuga lasciando un passaggio di almeno 80cm. La porta di emergenza non si chiude |
