Verifica di conformità legislativa

SOPRINTENDENZA ARCHEOLOGIA DELLE MARCHE - Via Birarelli

SOPRINTENDENZA ARCHEOLOGIA DELLE MARCHE - Via Birarelli - Verifica di conformità legislativa

13-2-2020

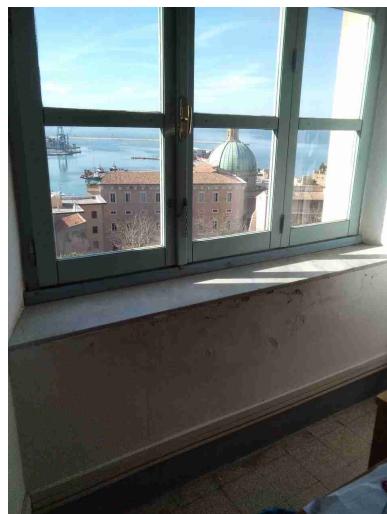
Nelle vetrate sono assenti fratture o vetri fragili che possono causare pericoli di infortuni?

Infissi rovinati

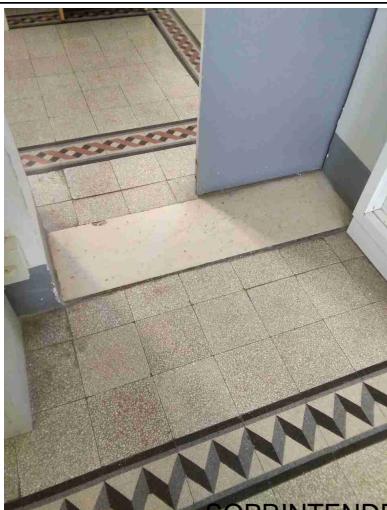
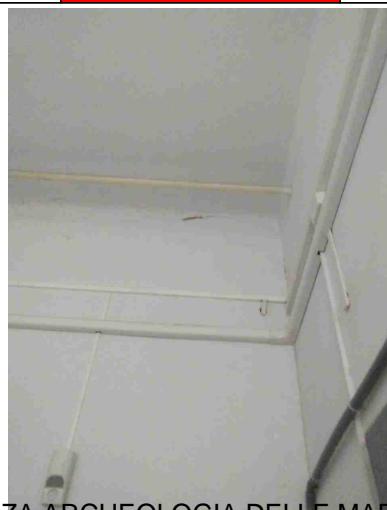
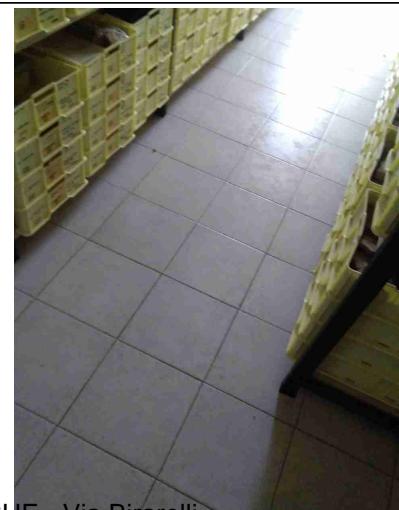
Segnalazione aggiuntiva n. 1

I lavoratori evidenziano dei cedimenti del pavimento/solaio posto sopra la biblioteca.
 Crepe nel soffitto del corridoio piano II.
 Verificare la portata dei soli presso i magazzini.
 Fare effettuare una perizia strutturale

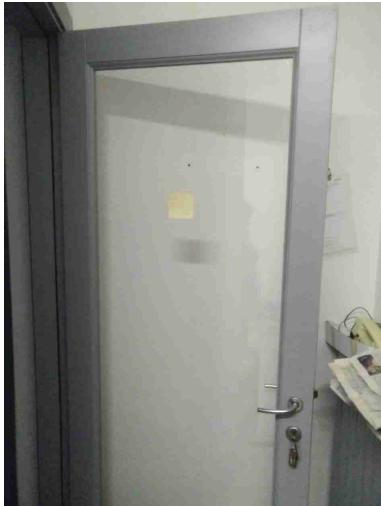
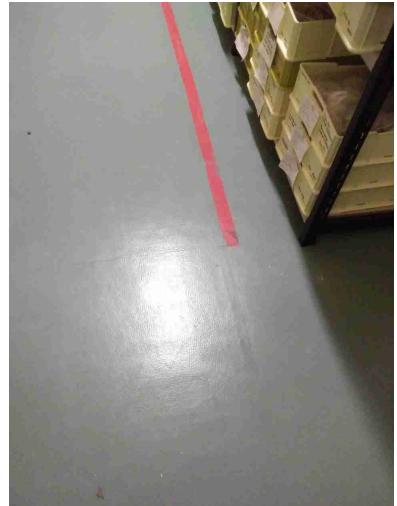
| Segnalazione aggiuntiva n. 2 | No | <p>Segnalare la porta con vetro di acceso alla stanza al piano II contenente materiale terremoto</p> <p>Verificare l'assenza di amianto nel pavimento in lineolum nei magazzini</p> |

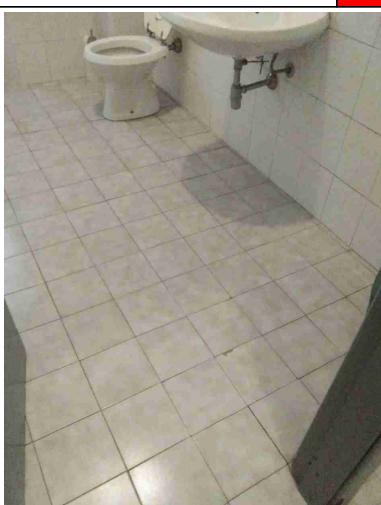
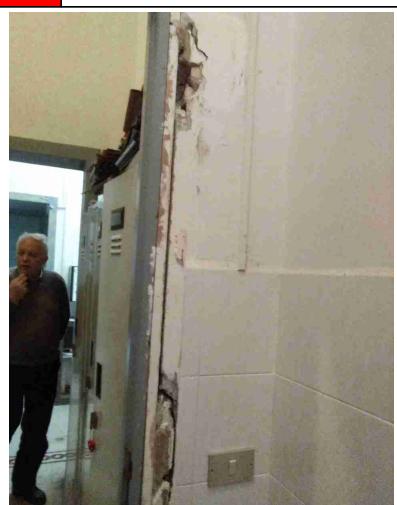
| Segnalazione aggiuntiva n. 3 | No | <p>Le mattonelle del bagno piano II parte vecchia si stanno staccando</p> <p>Ripristinare la porta nel bagno piano II</p> |

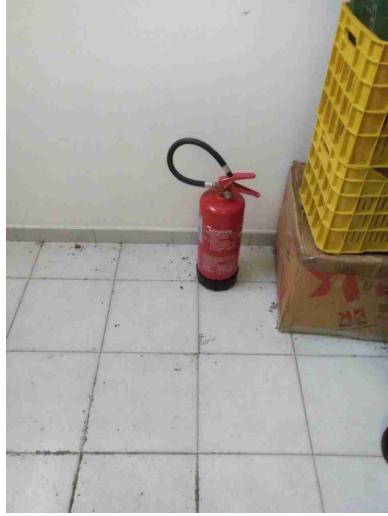
| Prevenzione incendi | | |
|---|---|--|
| Gli estintori sono installati correttamente (facilmente raggiungibili, cartellonistica corretta, altezza adeguata)? | No | Appendere e segnalare gli estintori dei magazzini |

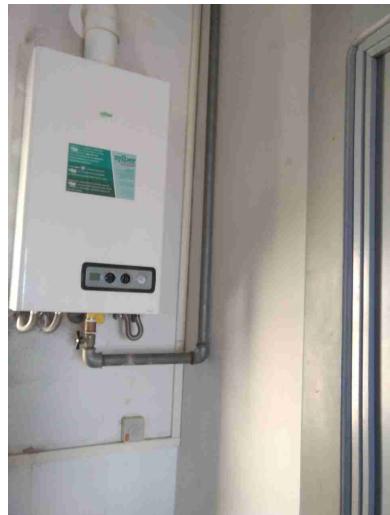
| Prevenzione incendi | | |
|---|---|--|
| Segnalazione aggiuntiva n. 1 | No | I tubi di adduzione gas deve essere giallo |

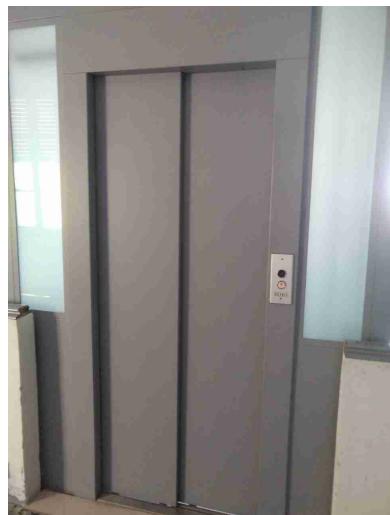
| Segnalazione aggiuntiva n. 2 | No | Segnalare il divieto di utilizzo ascensore in caso d'incendio terremoti |

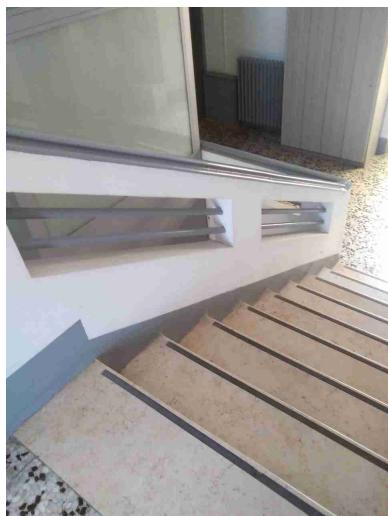
| Le scale fisse sono munite di corrimano e di parapetto alto almeno 1m (misurando l'altezza all'inizio del gradino)? | No | |

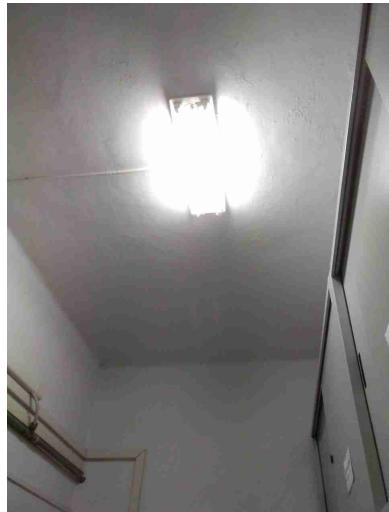
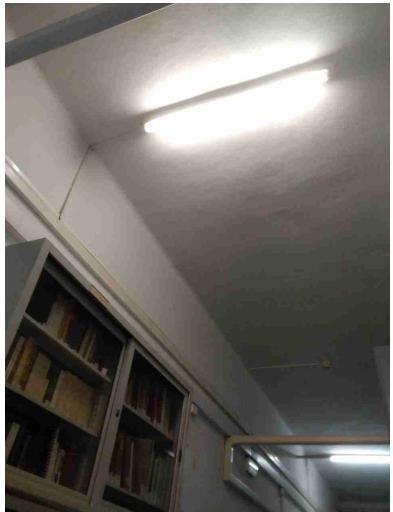
| Segnalazione aggiuntiva n. 1 | No | Ripristinare le plafoniere dove mancano |

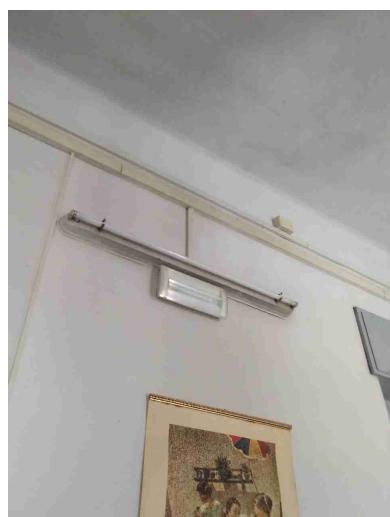
Segnalazione aggiuntiva n. 1

Dotare di plafoniera i neon scoperti

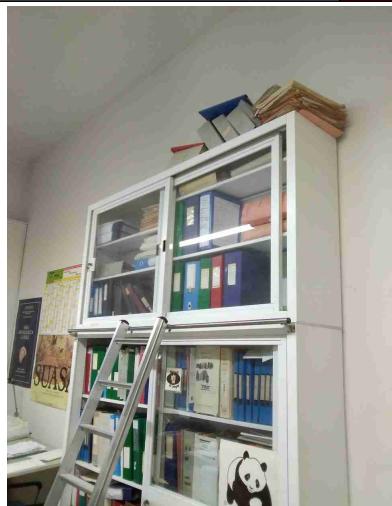
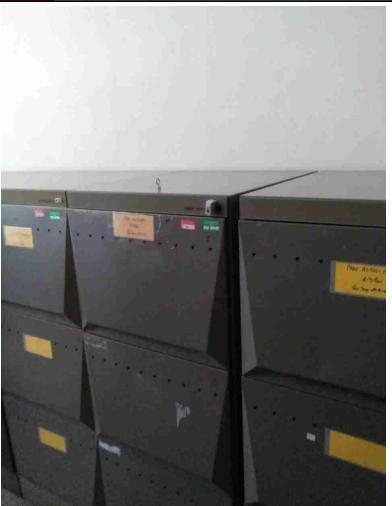
| Macchine ed attrezzature | | |
|--|---|--|
| Archivi e scaffalature in buono stato di manutenzione? | No | Fissare la scaffalatura al muro presso ufficio vincoli Fissare gli archivi nei corridoi |

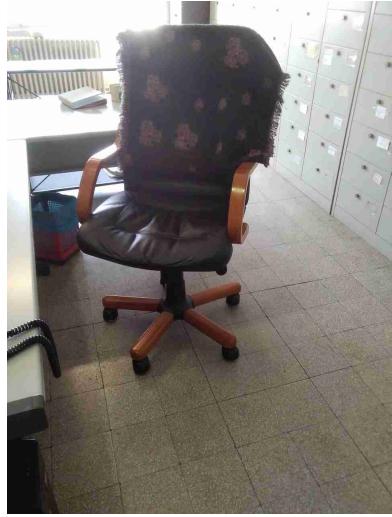
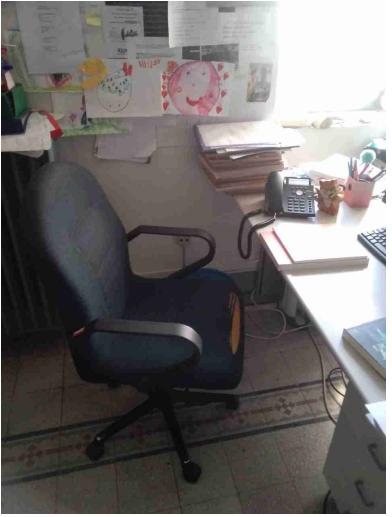
| Rischi ufficio | | |
|---|---|---|
| Buona condizione delle sedie? | No | Seduta non conforme presso ufficio archivio, uff. Biblioteca |

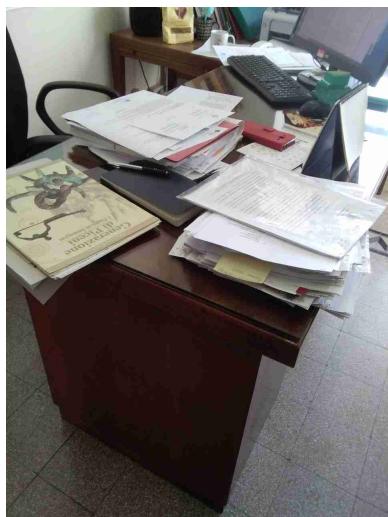
| Rischi ufficio | | |
|---|---|---|
| Scrivanie in buone condizioni? | No | Piano di vetro. Rendere il piano antiriflesso presso uff. Funzinari |

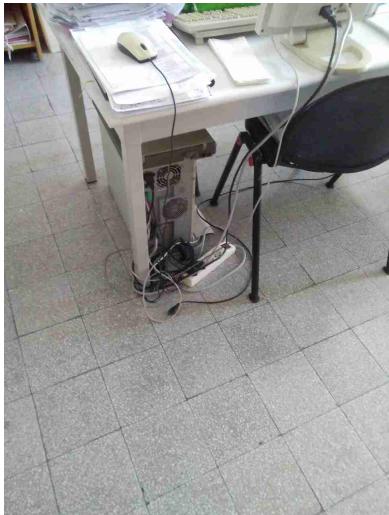
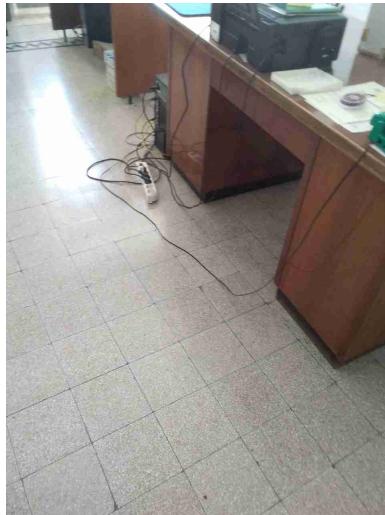
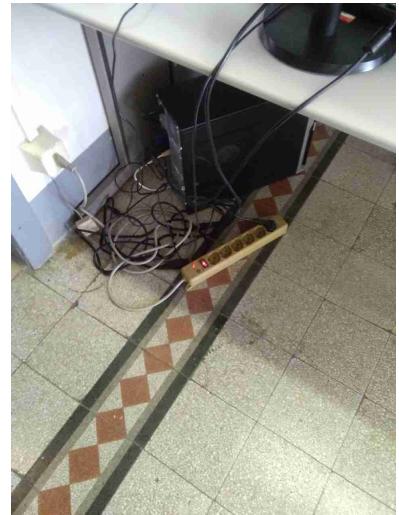
| Rischi ufficio | | |
|---|---|---|
| I cavi nelle postazioni PC sono disposti in modo tale da evitare inciampi e cadute? | No | |
