Verifica di conformità legislativa

MYO SPA - Verifica di conformità legislativa

22-10-2020 14:02:34

POGGIO TORIANA

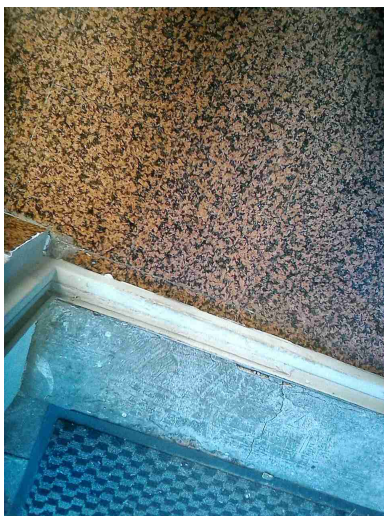
Sicurezza delle strutture		
Pavimenti e spazi esterni privi di buche e/o inciampi?	No	Gradino non segnalato in corrispondenza della porta di collegamento uffici-magazzino. Segnalare mediante strisce adesive giallo nere

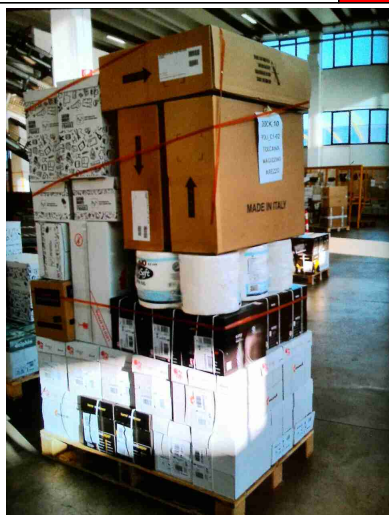
Passaggi per carrelli e mezzi ben definiti?

No

In diverse aree del magazzino la segnaletica a terra non è presente o non è più visibile. Ripristinare la segnaletica a terra secondo il progetto della viabilità interna, inclusi i passaggi e le aree di deposito merci e pallets.

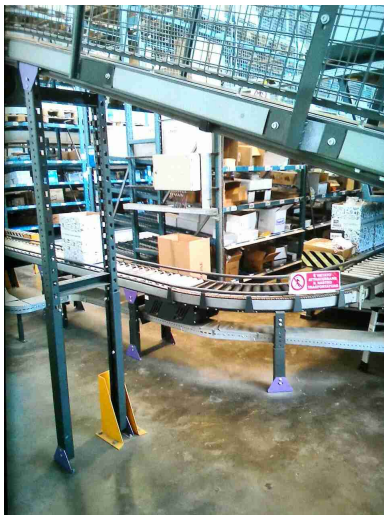
Sicurezza delle strutture		
Sono presenti adeguati spogliatoi (armadietti, docce, posti a sedere) e sono mantenuti in un corretto stato di igiene?	Si	
Segnalazione aggiuntiva n. 1	No	all'interno del magazzino sono presenti aree accessibili al personale, nelle quali sono presenti strutture metalliche (es. nastri trasportatori) ad altezza inferiore a 2m che, non risultano segnalate. Segnalare i ribassamenti dei passaggi al di sotto di 2m, nelle aree di possibile accesso per il personale, mediante l'applicazione di bande adesive giallo-neri

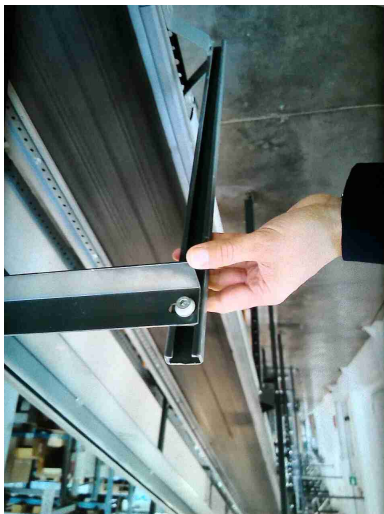
Macchine ed attrezzature		
I lavoratori attuano comportamenti sicuri?	Si	
I rischi residui sono segnalati con cartellonistica?	No	Cartellonistica a corredo dei macchinari risulta non sempre presente. Installare la cartellonistica indicante i rischi residui in corrispondenza dei macchinari.
Segnalazione aggiuntiva n. 1	No	alcune strutture metalliche presentano spigoli vivi non protetti (es. struttura metallica a sostegno del nastro trasportatore). Gli spigoli delle strutture devono essere protetti con idonei sistemi antiurto
