Verifica di conformità legislativa

CZETA - Verifica di conformità legislativa

24-5-2023

ARCUGNANO

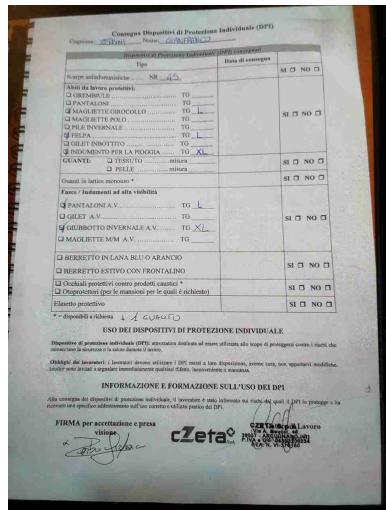
29. E' stata effettuata e verbalizzata la riunione periodica art. 35?	No	Attendo evidenza
33. E' documentata la distribuzione dei DPI?	Si	Visto Modello consegna DPI (maglietta, felpa, indumento pioggia, pantalone, giubbetto invernale, guanti protettivi e scarpe antinfortunistiche) all'addetto Zerbini Gianfranco

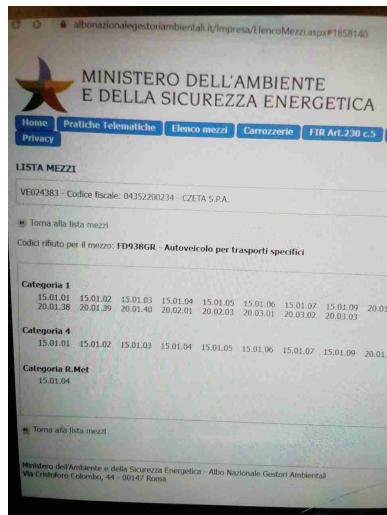
93. Sono state rispettate tutte le condizioni contenute nell'autorizzazione al trasporto e/o al recupero?

Si

Visionata la tipologia di rifiuto (plastica) caricata sull'automezzo auditato a campione in fase di servizio di raccolta differenziata sul territorio (Cat. 1 e 4).

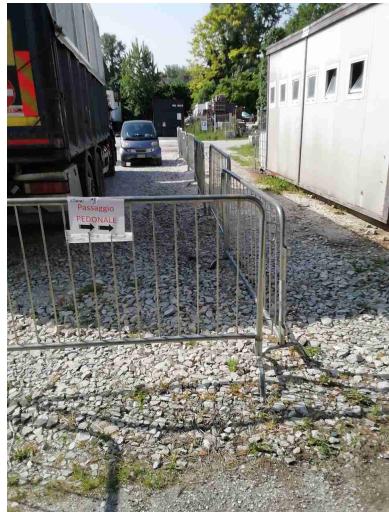
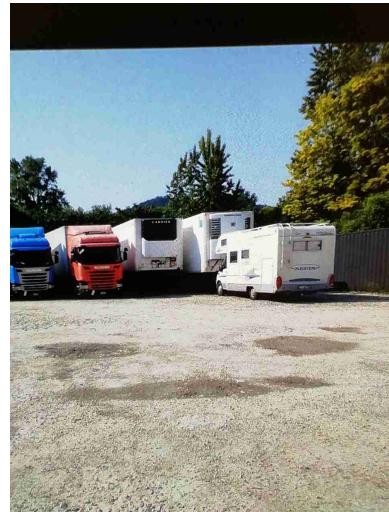
Sicurezza delle strutture		
120. Pavimenti e spazi esterni privi di buche e/o inciampi?	No	Buche all'interno del piazzale sterrato adibito a parcheggio mezzi. Pavimentazione spogliatoio sollevata da terra e deteriorata in più punti
122. Locali con accesso interdetto: i locali di deposito, locali tecnici e locali con accesso regolamentato sono provvisti di cartello di Divieto di accesso ai non addetti?	Non pertinente	
123. Passaggi per pedoni ben delimitati?	No	Creata viabilità con segnaletica verticale per pedoni tramite transenne. Manca segnaletica verticale, indicazione univoca delle zone di parcheggio mezzi, planimetrie di emergenza e cartello indicante il punto di raccolta.

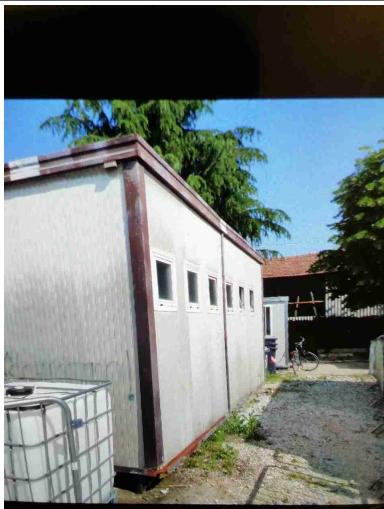
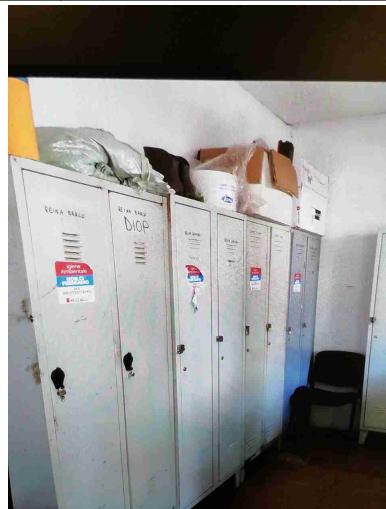
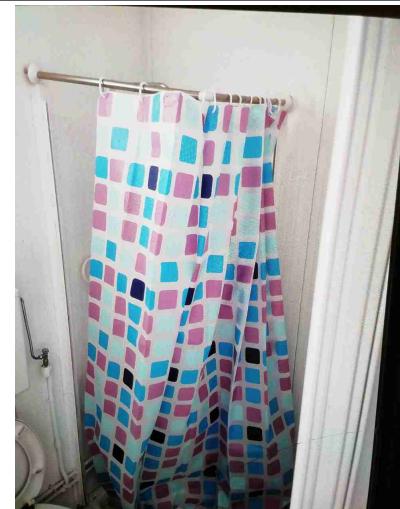
452. Sono presenti adeguati spogliatoi (armadietti, docce, posti a sedere) e sono mantenuti in un corretto stato di igiene?

No

Manca sistema di riscaldamento e raffrescamento dei locali spogliatoio. Presente boiler elettrico per riscaldamento acqua.
 Presente un solo locale doccia.
 Stufetta elettrica portatile all'interno dell'ufficio coordinamento personale

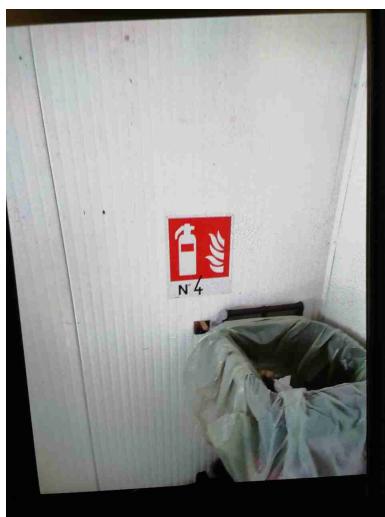
133. Gli estintori sono installati correttamente

No
CZETA

Manca estintore n. 4 nel locale spogliatoio e almeno

(facilmente raggiungibili, cartellonistica corretta, altezza adeguata)?		altri due estintori nell'area esterna adibita a parcheggio mezzi
---	--	--

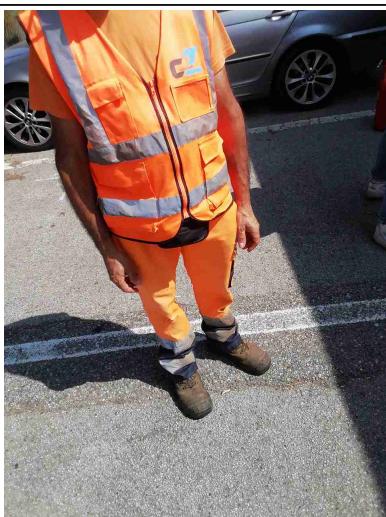
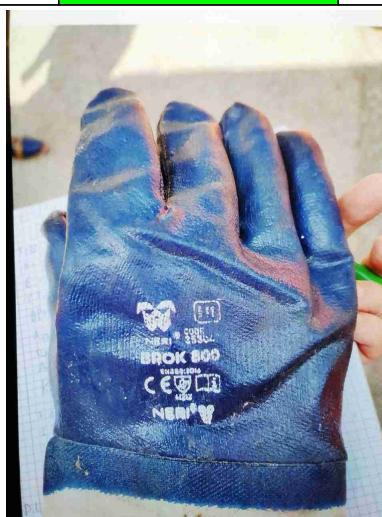
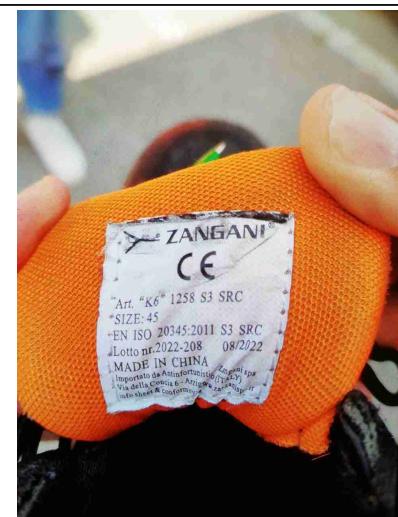
235. I lavoratori fanno un uso regolare e corretto dei DPI?

Si

Pantaloni e giacca ad alta visibilità. Scarpe antinfortunistiche regolarmente indossate dagli operatori auditati

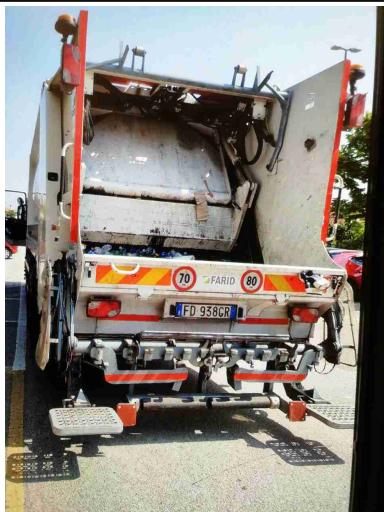
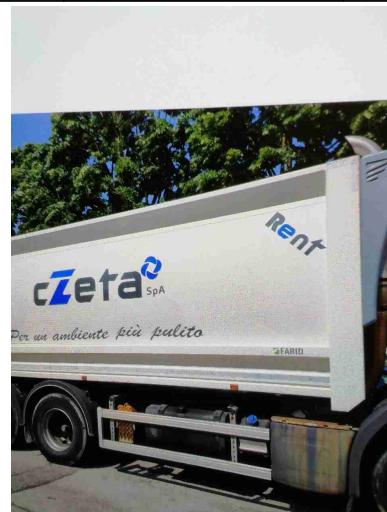
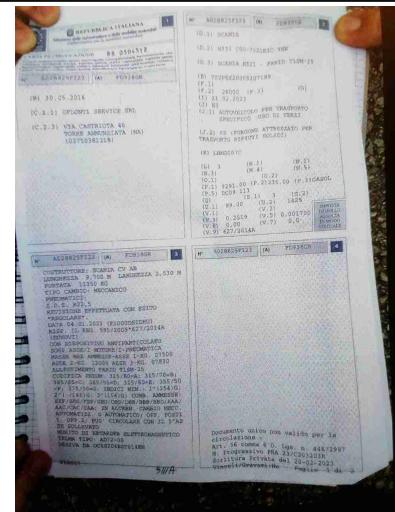
855. Esiste un sistema per il controllo dei documenti relativi ai mezzi? (es. libretti, barrati rosa, assicurazione, ecc)

Si

Visionato scadenzario per i mezzi con monitoraggio di assicurazione/revisione. I dati corrispondono a quelli verificati in campo sull'automezzo

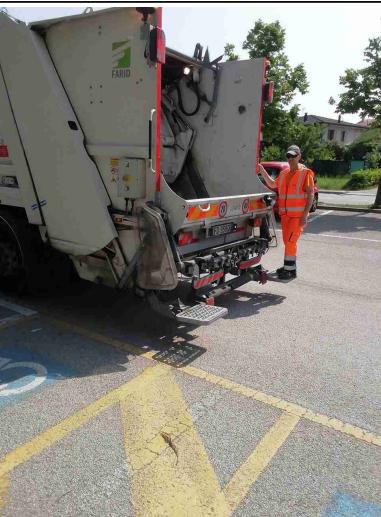
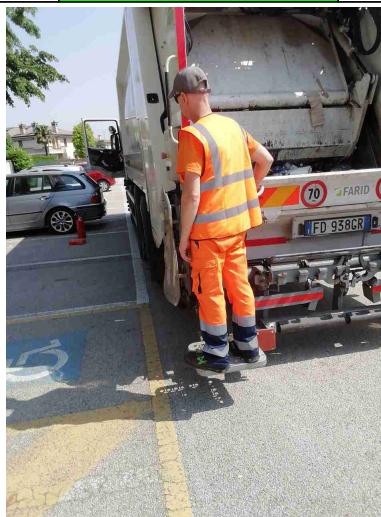
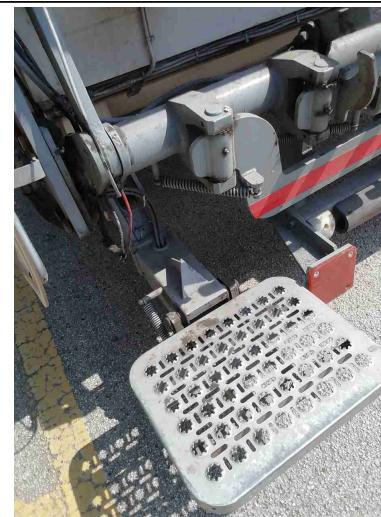
864. Esiste una check list per la verifica dei veicoli?	No	Il mezzo in verifica FD938GR, SI PRESENTA IN BUONO STATO DI EFFICIENZA. Verificato sistema di sicurezza per i pedanieri in modalità retromarcia, funzionamento luci, lampeggiante e stato usura pneumatici (visivo).

868. Sono previsti addestramenti per gli autisti sulla sicurezza - protezione ambientale?	No CZETA	Da parte del preposto. Il mezzo in verifica non dispone di Kit di emergenza ambientale (es. Per sversamento accidentale olio motore, cambio, impianto idraulico a seguito di rottura)
