# Verifica di conformità legislativa

## CRA - Cervia

CRA - Cervia - Verifica di conformità legislativa

20-06-2023 13:34:27

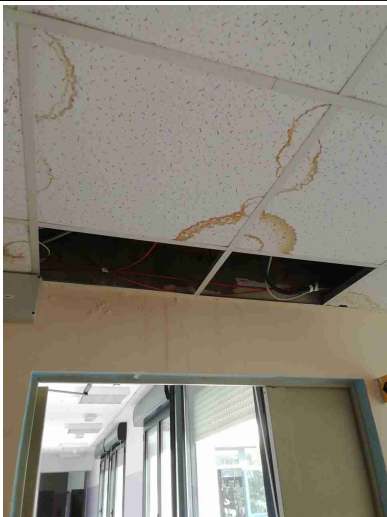
Sicurezza delle strutture		
122. Locali con accesso interdetto: i locali di deposito, locali tecnici e locali con accesso regolamentato sono provvisti di cartello di Divieto di accesso ai non addetti?	Si	
452. Sono presenti adeguati spogliatoi (armadietti, docce, posti a sedere) e sono mantenuti in un corretto stato di igiene?	Si	
130. Segnalazione aggiuntiva n. 1	No	Infiltrazioni da tetto (ingresso) in più punti e da ripristinare pannelli controsoffitto
<div>

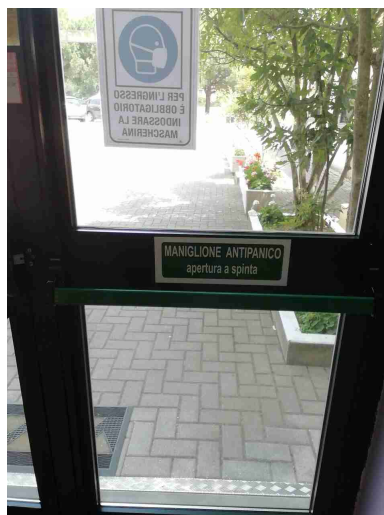
144. Uscite di emergenza con sistemi di apertura omologati CE?

No

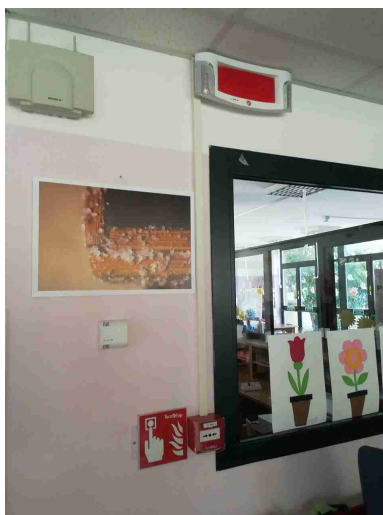
148. Punti di raccolta in caso di evacuazione segnalati?	Si	
149. Presidi antincendio controllati semestralmente (es. estintori, idranti, porte tagliafuoco, ecc..)	No	Porte REI non idonee (in foto REI ingresso nucleo rosso, Ambulatorio, cucina porta n. 33 per struttura e magnete)
425. Sono correttamente posizionate e ben distribuite le planimetrie di evacuazione?	No	Predisporre planimetrie di evacuazione conformi e complete di tutte le informazioni e appendere in ogni piano

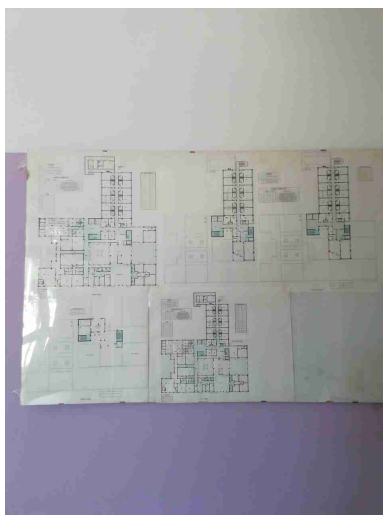
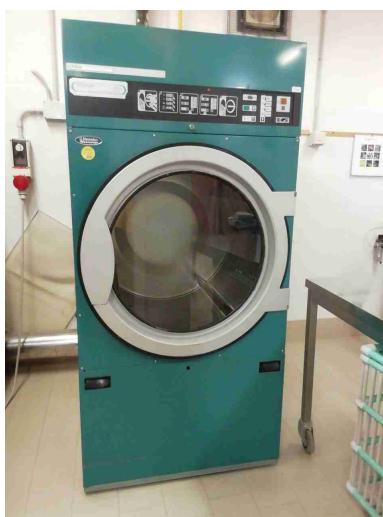
150. Segnalazione aggiuntiva  
n. 1

No

Installare istr. Operativa per  
pulizia filtro asciugatrice

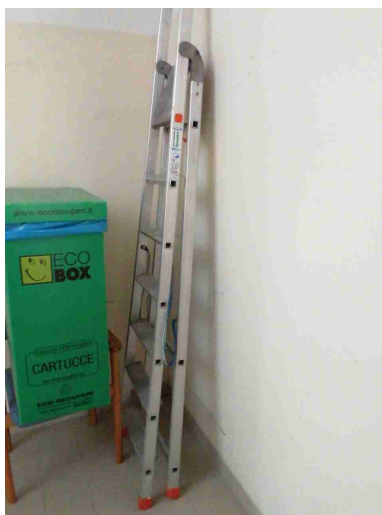
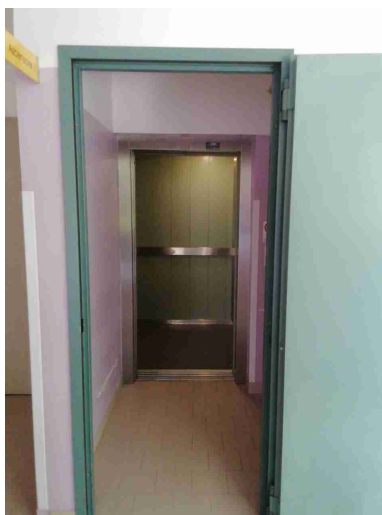
166. Segnalazione aggiuntiva n. 1

No

Verificare se presente e funzionante i.e. e allarme sonoro

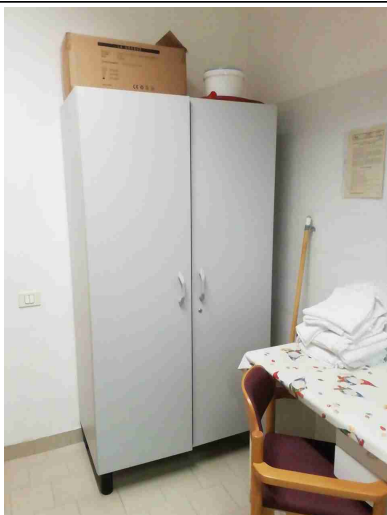
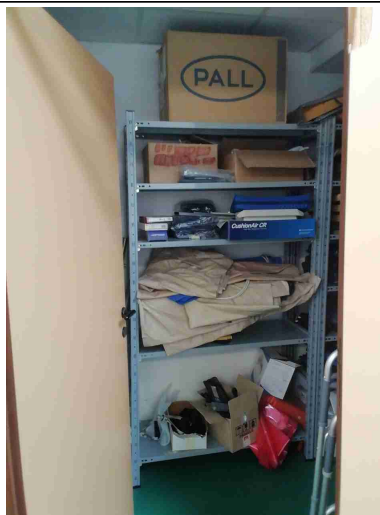
169. Scaffalature in buone condizioni (ancorate, indicazione portata)?

No

Locale cure estetiche e sgabuzzino palestra. Fissare almeno quelle lungo e nei pressi delle vie di esodo

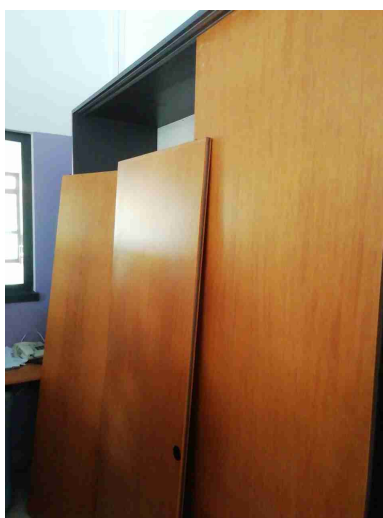
178. Segnalazione aggiuntiva  
n. 1

No

Ante armadio rotte

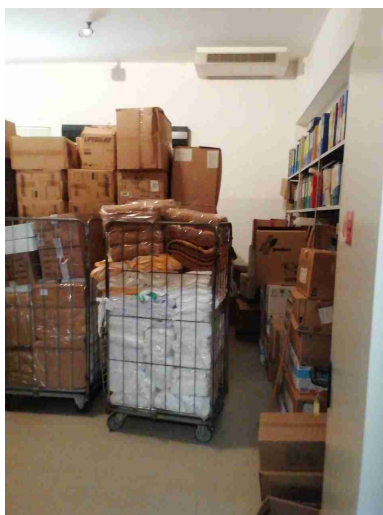
179. Segnalazione aggiuntiva  
n. 2

No

Immagazzinare il maperiale in  
deposito togliendo il materiale  
depositato a terra

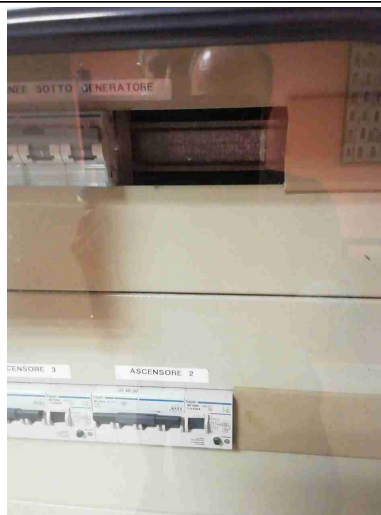
192. Sono assenti fonti di rischio causate da una cattiva gestione dell'impianto elettrico (adattatori non conformi, prese elettriche e/o prolunghe rovinate, cavi che creano fonte di inciampo, etc)?	No	Plafoniera non completa e chiudere guide interruttori elettrici di quadro

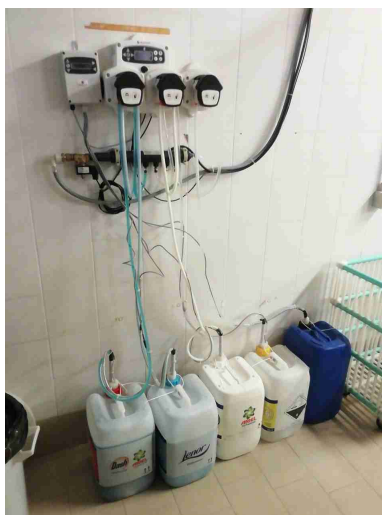
232. Segnalazione aggiuntiva n. 1

No

Installare fusti su una vasca di raccolta sversamenti

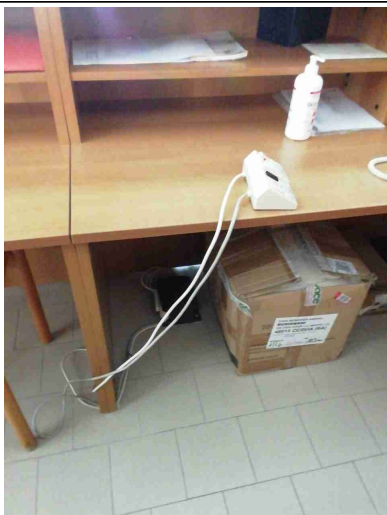
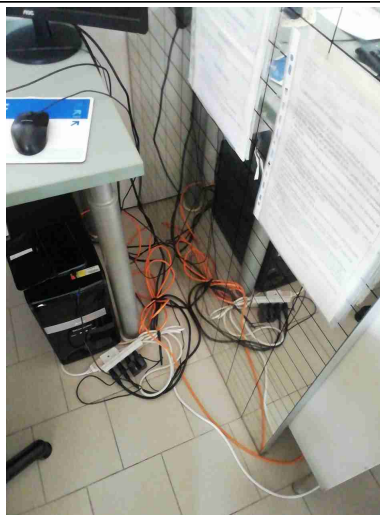
260. I cavi nelle postazioni PC sono disposti in modo tale da evitare inciampi e cadute?

No
