# Verifica di conformità legislativa

## COMUNE DI GEMMANO

COMUNE DI GEMMANO - Verifica di conformità legislativa

Municipio e Magazzino

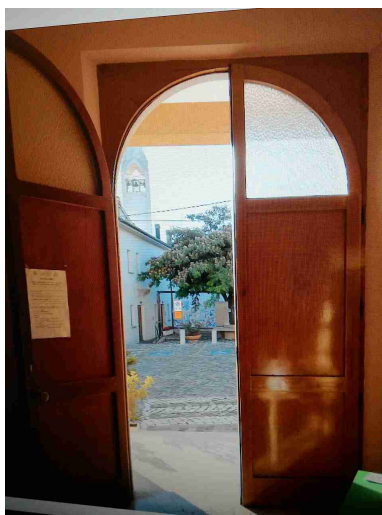
Documenti di Gestione		
(DUVRI, Idoneita' Tecnico Professionale, etc)?		caso di lavori interferenziali. attività di pulizie un paio di ore a settimana (no ditta)
E' stata effettuata e verbalizzata la riunione periodica art. 35?	Non pertinente	
E' stato effettuata correttamente l'attività di sorveglianza sanitaria (cert. idoneita', sopralluogo art. 25, etc)?	Si	
E' presente e compilato il registro per la verifica dei dispositivi di sicurezza di macchine ed impianti?	No	Occorre compilare per tutte le macchine e impianti (es. rasaerba, decespugliatore, motosega, ecc)
E' presente la conformità antincendio ai sensi del DPR 151/2011?	No	Occorre verificare carico incendio per deposito carta in quanto prossimo al quantitativo di 50 q.li, quantitativo per il quale è richiesto il certificato di prevenzione incendi
Segnalazione aggiuntiva n. 1	No	installare cartellonistica di evacuazione congruente con le planimetrie di evacuazione

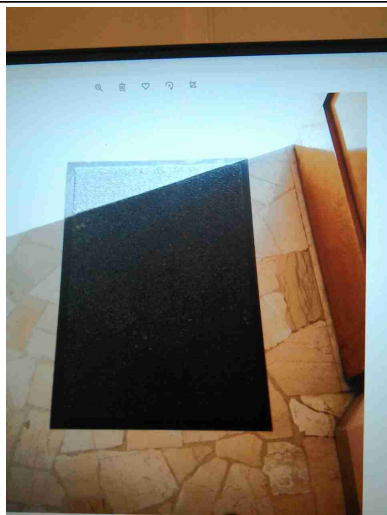
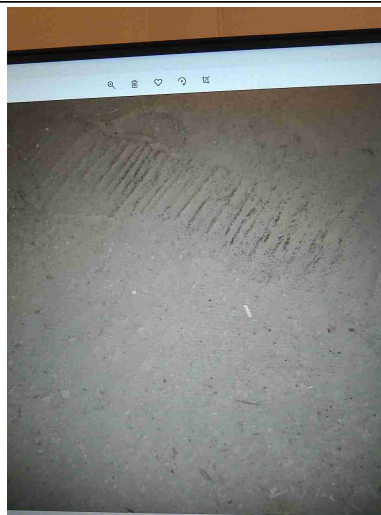
Segnalazione aggiuntiva n. 1

No

infiltrazioni risolte ma per valutare se l'intervento è stato risolutivo occorre ritinteggiare le pareti e i solai

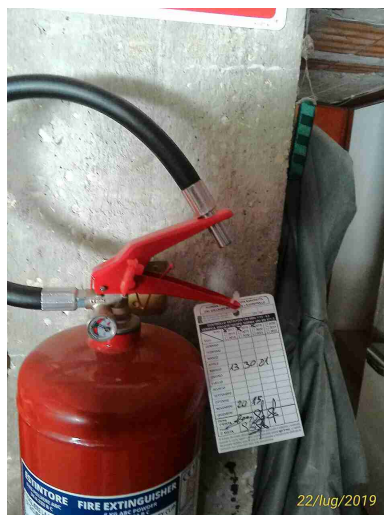
Le uscite di emergenza sono libere da ingombri, segnalate e facilmente apribili verso l'esodo?	No	integrare la cartellonistica di esodo congruente con le planimetrie di evacuazione
Presidi antincendio controllati semestralmente	Si	
Sono correttamente posizionate e ben distribuite le planimetrie di evacuazione?	Si	
Segnalazione aggiuntiva n. 1	Si	Si ricorda il controllo degli estintori semestrale
Segnalazione aggiuntiva n. 2	No	All'interno dell'archivio devono essere installate, luci di emergenza, almeno n. 2 estintori a polvere, l'indicazione della portata delle scaffalature, ed eliminato il materiale depositato a terra

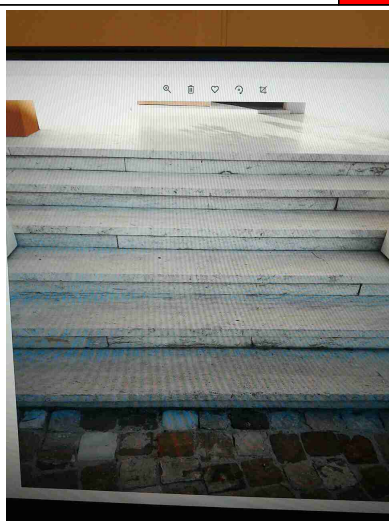
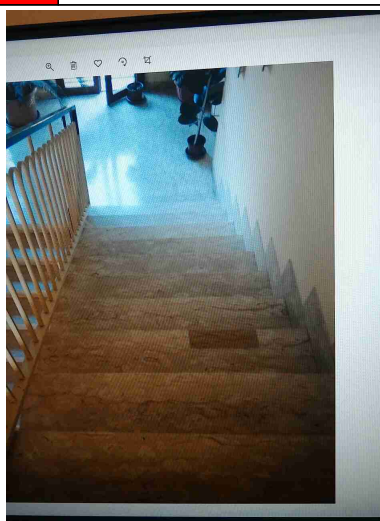
Le scale fisse sono munite di corrimano e di parapetto alto almeno 1m (misurando l'altezza all'inizio del gradino)?

No

Nei gradini scivolosi sono presenti strisce antiscivolo?

installare parapetto (scale collegamento con magazzino)

installare lungo le scalinate di collegamento ai piani

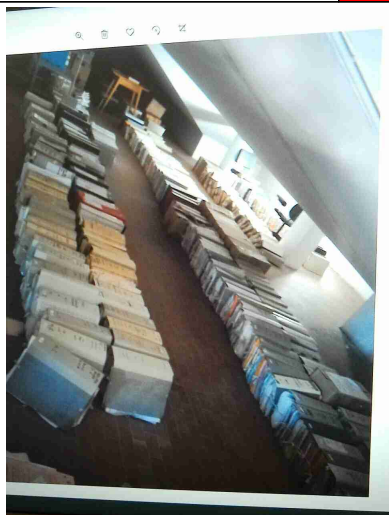
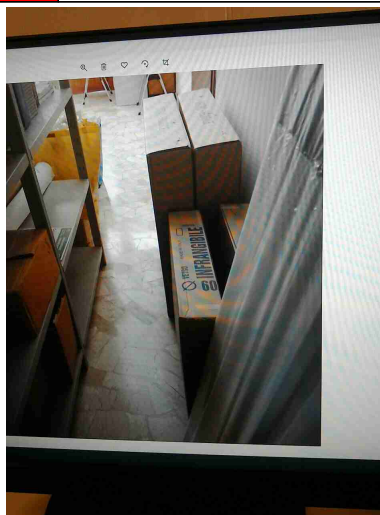
Scaffalature in buone condizioni (ancorate, indicazione portata)?

No

materiale posizionato a terra da riposizionare in idonee scaffalature

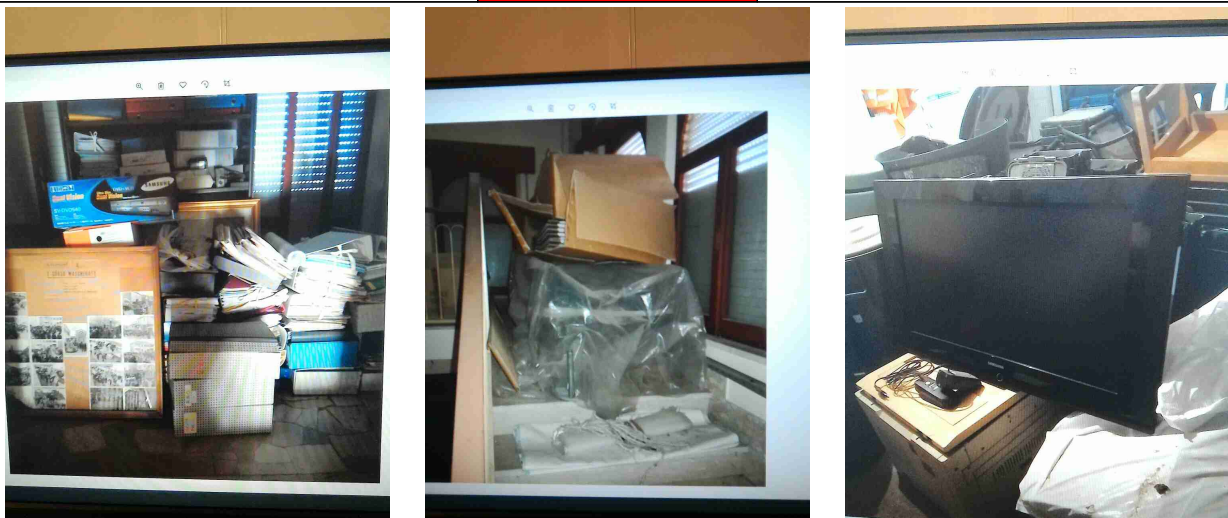
Immagazzinamento		
Segnalazione aggiuntiva n. 1	No	Municipio: presenti materiali immagazzinati in corrispondenza dei pianerottoli e lungo le scale di collegamento agli ultimi piani. Magazzino: presente materiale di risulta da smaltire (monitor, stampante, ecc)

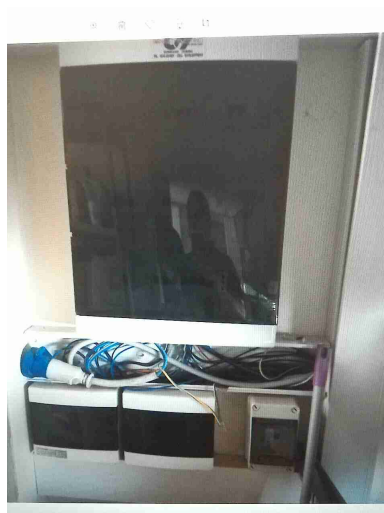
Divieto di spegnere incendi con acqua e pericolo folgorazione?

elettrocuzione e il divieto di spegnimento con acqua

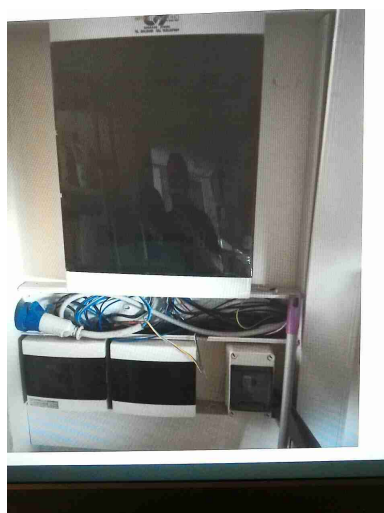
Sono assenti fonti di rischio causate da una cattiva gestione dell'impianto elettrico (adattatori non conformi, prese elettriche e/o prolunghe rovinate, cavi che creano fonte di inciampo, etc)?

No

Segregare i cavi dell'impianto elettrico all'interno di idonee canaline

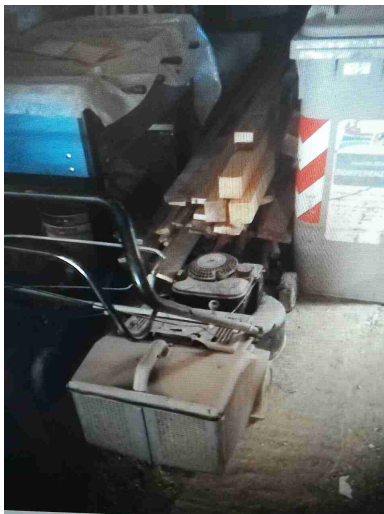
<b>Rischio elettrico</b>		
Segnalazione aggiuntiva n. 1	No	ripristinare il portalampada all'interno del locale magazzino
<b>Aerazione</b>		
I locali appaiono adeguatamente aereati (compresi spogliatoi e servizi igienici)?	Si	
<b>Macchine ed attrezzature</b>		
Segnalazione aggiuntiva n. 1	No	presente un rasaerba non più in uso; eliminare

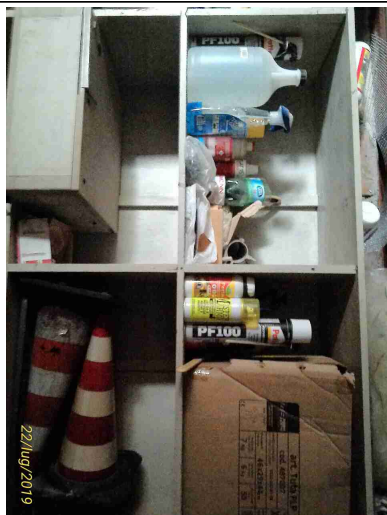
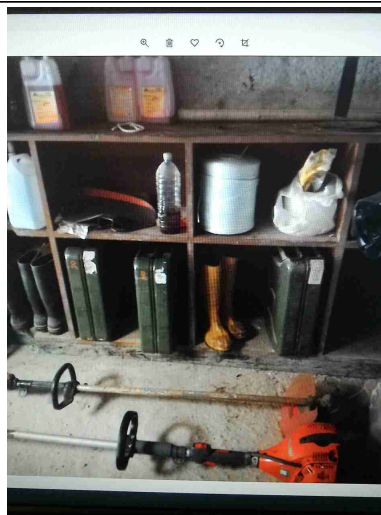
<b>Rischi chimico e cancerogeno</b>		
Sono disponibili le schede di sicurezza dei prodotti chimici utilizzati?	No	Richiedere schede di sicurezza aggiornate e immagazzinare le sostanze chimiche all'interno di un armadio metallico idoneo al loro contenimento

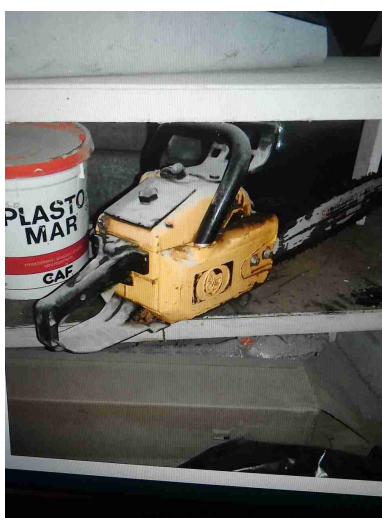
I lavoratori fanno un uso regolare e corretto dei DPI?

No

DPI antitaglio per motosega e taglia siepi: verificare se presenti, in uso e di classe idonea. Devono essere sempre indossati i DPI antitaglio quando si utilizza la motosega e il taglia siepi
