Verifica di conformità legislativa

COMUNE DI TALAMELLO - MUNICIPIO

COMUNE DI TALAMELLO - MUNICIPIO - Verifica di conformità legislativa

16-9-2020

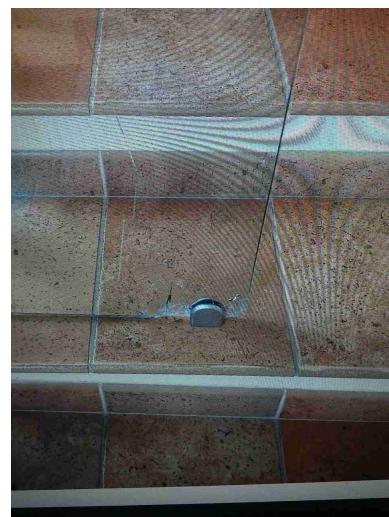
Nelle vetrate sono assenti fratture o vetri fragili che possono causare pericoli di infortuni?	No	sede uff. tecnico: sostituire il vetro della porta di accesso alla scala di collegamento piano terra - piano primo
--	----	--

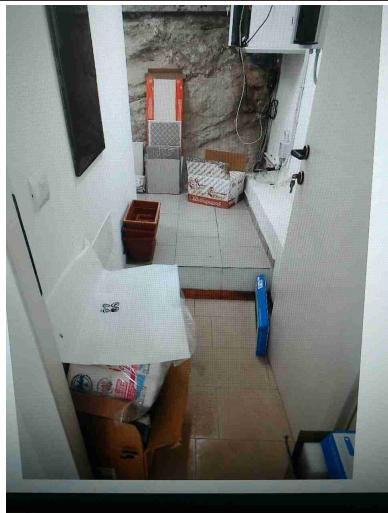
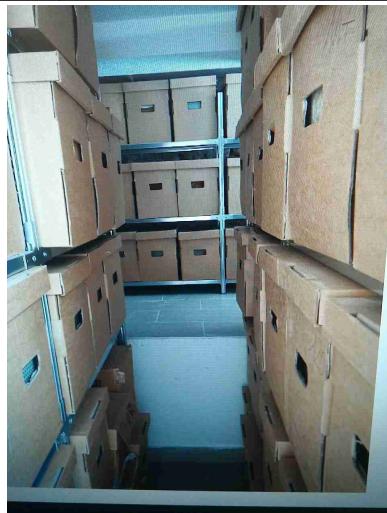
Segnalazione aggiuntiva n. 3	No	archivio corrente: eliminare il materiale depositato a terra all'interno, installare almeno n. 1 altro estintore a polvere, eliminare gli spazi stretti (minimo 60 cm), installare cartellonistica di evacuazione. archivio distaccato: presenta spazi stretti
------------------------------	----	--

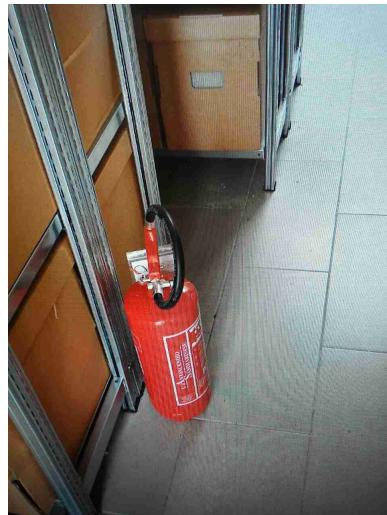
Gli estintori sono installati correttamente (facilmente raggiungibili, cartellonistica corretta, altezza adeguata)?	No	Municipio e archivio distaccato: posizionare gli estintori a parte a 1.5m di altezza da terra o in alternativa posizionarli su di una piantana porta estintore
---	----	--

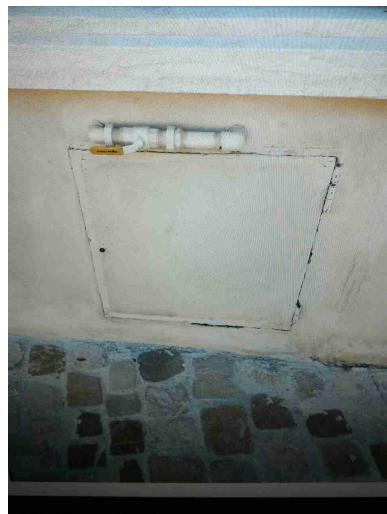
Le valvole del gas sono segnalate e sono facilmente raggiungibili?	No	sede uff. tecnico: installare cartellonistica indicante la valvola di intercettazione del metano
--	----	--

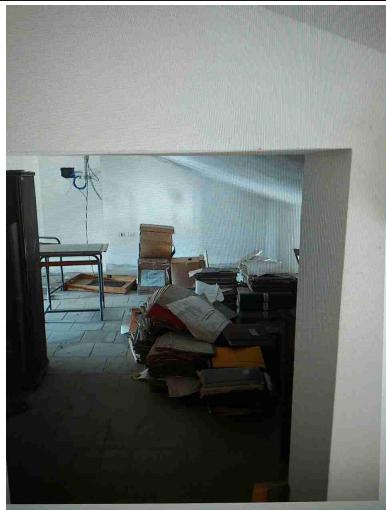
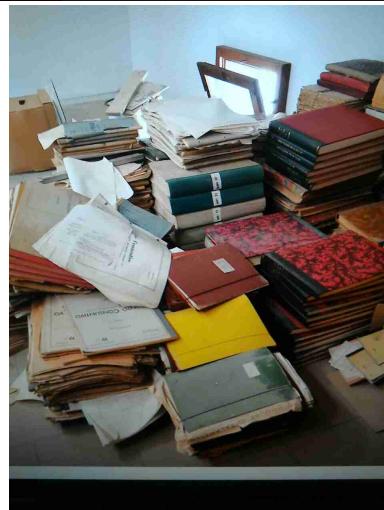
Punti di raccolta in caso di evacuazione segnalati?	No	identificare per Municipio e la sede dell' uff. tecnico la cartellonistica indicante il punto di raccolta sulla pizza antistante
Presidi antincendio controllati semestralmente (es. estintori, idranti, porte tagliafuoco, ecc..)	No	il registro Antincendio non risulta aggiornato: aggiornare
Sono correttamente posizionate e ben distribuite le planimetrie di evacuazione?	No	predisporre planimetrie di evacuazione inviare DWG a SEA che si occuperà di redigere le planimetrie
Segnalazione aggiuntiva n. 1	No	sottotetto: eliminare il materiale cartaceo depositato a terra e limitare il quantitativo di carta sempre inferiore a 50 quintali

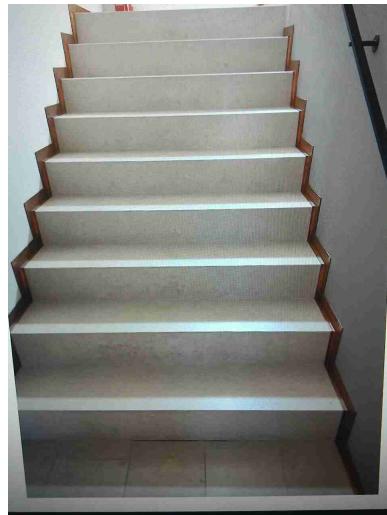
Nei gradini scivolosi sono presenti strisce antiscivolo?	No	installare sui gradini delle scale
--	----	------------------------------------

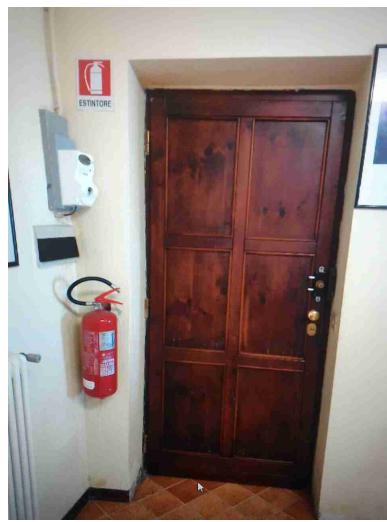
Segnalazione aggiuntiva n. 1	No	sede uff. tecnico: installare la cartellonistica indicante il pulsante di sgancio elettrico
------------------------------	----	---

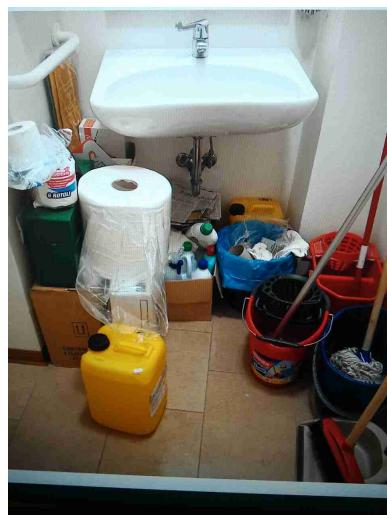
E' presente un deposito dedicato per prodotti chimici ed e' opportunamente segnalato?	No	installare armadio idoneo al contenimento delle sostanze chimiche pericolose
---	----	--

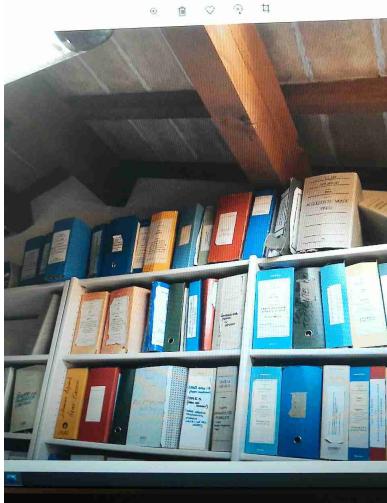
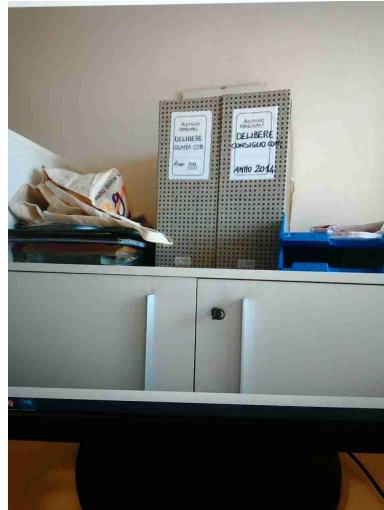
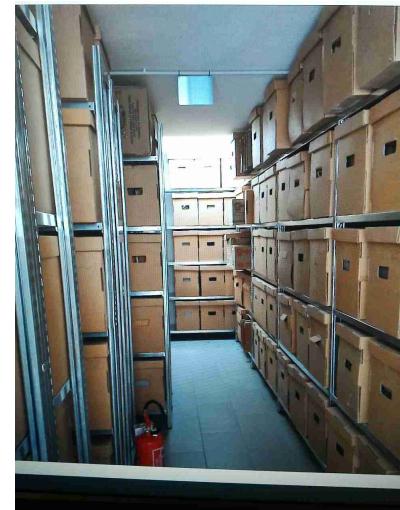
Archivi e scaffalature in buono stato di manutenzione?	No	sede uff. tecnico e municipio: eliminare il materiale posizionato al di sopra delle scaffalature. archivio distaccato: le scaffalature mancano della cartellonistica indicante la portata massima ammessa, inoltre non risultano fissate a parete, a terra e controventate
--	----	--

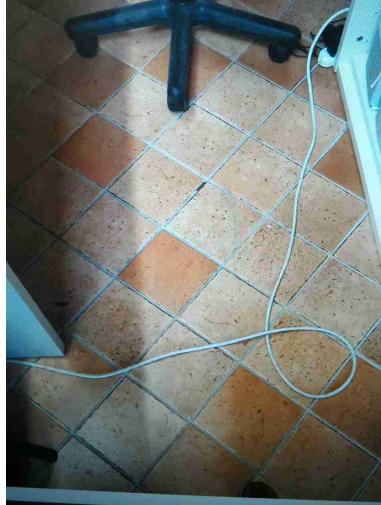
Scrivanie in buone condizioni?	Si	
I cavi nelle postazioni PC sono disposti in modo tale da evitare inciampi e cadute?	No	sede uff. tecnico: raccogliere i cavi sparsi in idonee canaline passacavo o spirali raccogli cavi

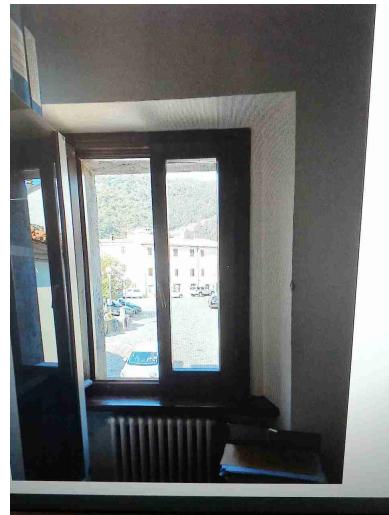
Gli schermi sono orientati in modo da ridurre abbagli e riflessi dalle fonti di luce oppure sono dotati di sistemi parasole?	No	sede uff. tecnico: installare tende alla veneziana alle finestre
